## 福島第一原子力発電所現地確認報告書

K2タンクエリア（高性能多核種除去設備処理済水移送配管）

高性能多核種除去設備処理済水移送配管の追設状況

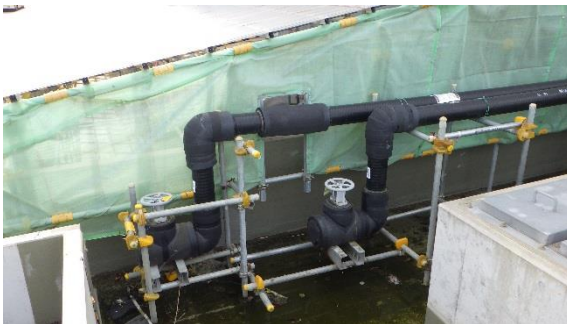
（写真1）

- ・高性能多核種除去設備処理済水移送配管の追設は、既設の高性能多核種除去設備処理済水移送配管と増設多核種除去設備処理済水移送配管をポリエチレン管で接続する計画であるが、K2タンクエリア周りの配管においては、接続が可能な既設処理済水移送配管の仕切弁は閉止されており、移送配管の追設工事は行われていなかった。（写真1）

既設処理済水移送配管の仕切弁の状況（K2タンクエリア北東側）
