基礎調査結果の公表

土砂災害警戒区域・土砂災害特別警戒区域 位置図

自然現象の種類	急傾斜地の崩壊
箇所番号	502
箇所名	新池下
所在地	福島県郡山市逢瀬町多田野字新池下

様式-2(急) 土砂災害警戒区域・土砂災害特別警戒区域 区域図(その1)	土砂災害防止法施行令第二条の基準に該当する区域		N 縮尺 1:2,500	自然現象の種類	急傾斜地の崩壊	箇所番号	502
	土砂災害防止法施行令第三条の基準に該当する区域	 		土石等の(移動)高さが1m以下の場合、 土石等の移動による力が100kN/mを超える区域 土石等の堆積の高さが3mを超える区域 それ以外の区域	公表年月日	平成30年11月5日	箇所名
				所在地	福島県郡山市逢瀬町多田野字新池下

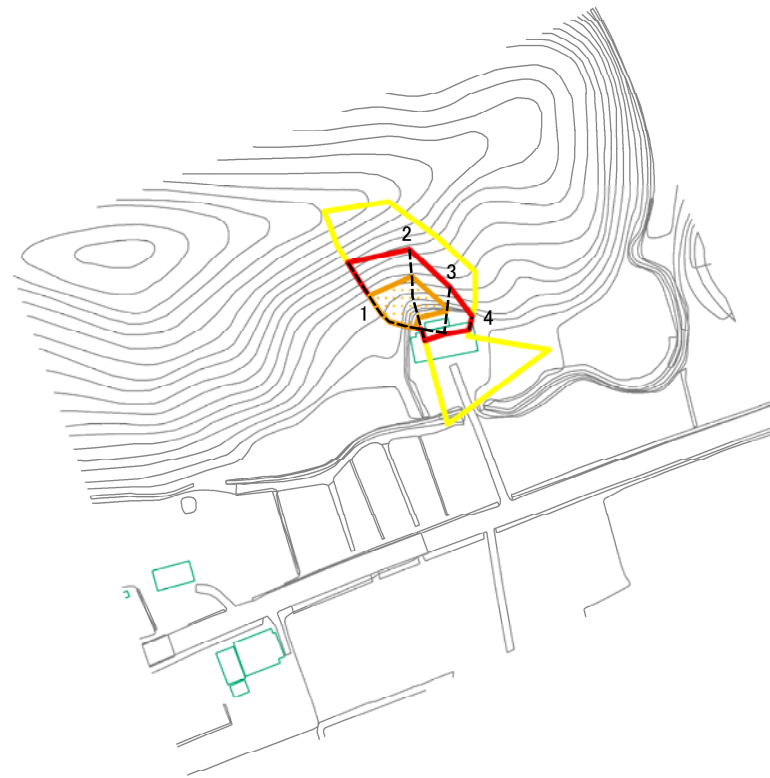
図中の数字は横断測線番号を示す
