福島第一原子力発電所現地確認報告書

平成30年12月28日（金）

- ・ Eタンクエリア
- ・ T.P. 2.5m盤及びT.P. 8.5m盤

- (1) Eタンクエリアにおけるフランジ型タンクの解体工事の進捗状況
- (2) T.P. 2.5m盤及びT.P. 8.5m盤の状況

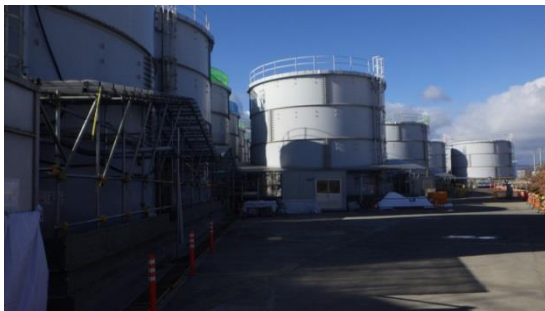
(写真1-1)
Eタンクエリア

Eタンクエリアには、ストロンチウム処理水が貯蔵されていたフランジ型タンク 44基と濃縮塩水が貯蔵されていたフランジ型タンク 5基の計 49基が設置されている。漏えい防止の観点から、タンク内の水抜きが行われ、今月よりタンクの解体工事が着手される計画であったことから、工事の進捗状況を確認した。

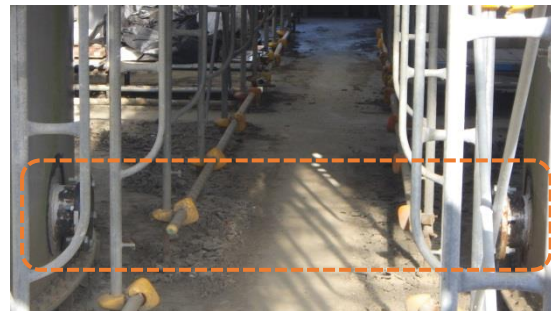
(写真1-2)
撤去されたタンクの連結管

- ・ 確認時、タンクの解体工事は着手されていなかったが、タンク同士をつなぐ連結管が一部撤去され、フランジ部は閉止されていた。（写真1）
- ・ また、エリア周囲に敷設されている配管についても一部が撤去され、配管の端部は漏えい防止対策のためビニール養生されていた。（写真2）
- ・ さらに、解体工事の支障にならないよう当該エリアで使用されていた資材倉庫や発電機などは撤去に向けた準備が行われていた。（写真3）
