福島第一原子力発電所現地確認報告書

C排水路（東側）

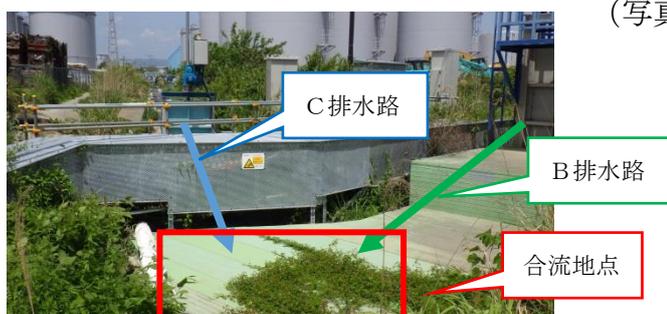
（写真1）

- ・ B排水路とC排水路の合流地点はガレキ一時保管エリアNの東側にあった。（写真1）
- ・ C排水路は途中でB C排水路に接続していた。（写真2）
- ・ C排水路は暗渠になっていた。（写真3）
- ・ 排水路へ放射性物質が漏えいした場合、それを速やかに検知するための側溝放射線モニタが設置されていた。（写真4）

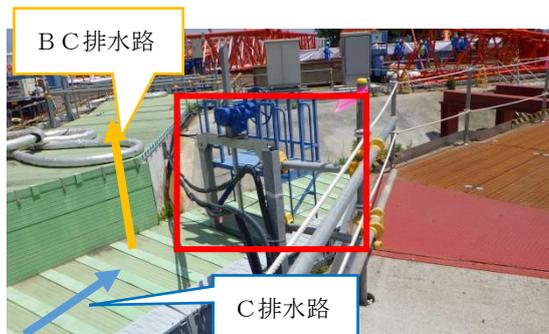
（写真2）

旧C排水路はゲート（赤枠内）で閉鎖されて使用されていない。
