福島県原子力発電所の廃炉に関する安全監視協議会
資料(4)

1/2号機排気筒解体工事の状況について

2019年3月26日

東京電力ホールディングス株式会社

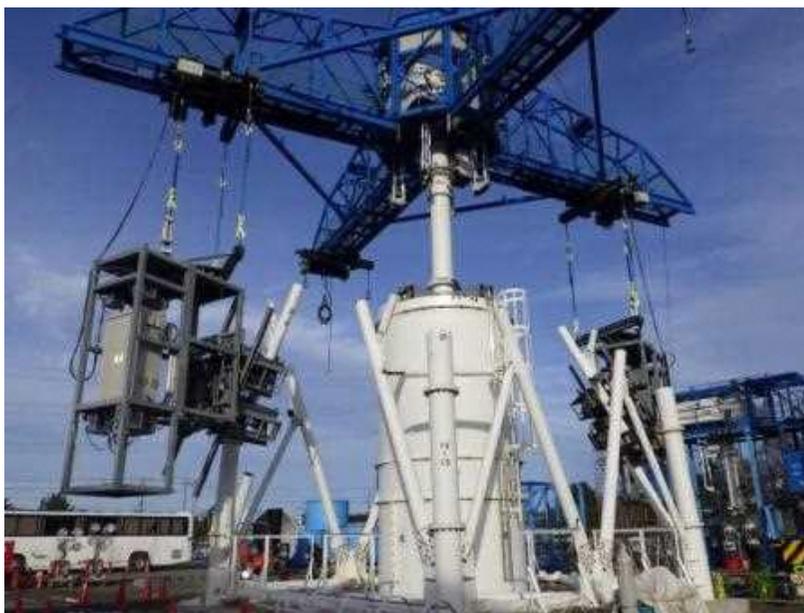
斜材切断の状況

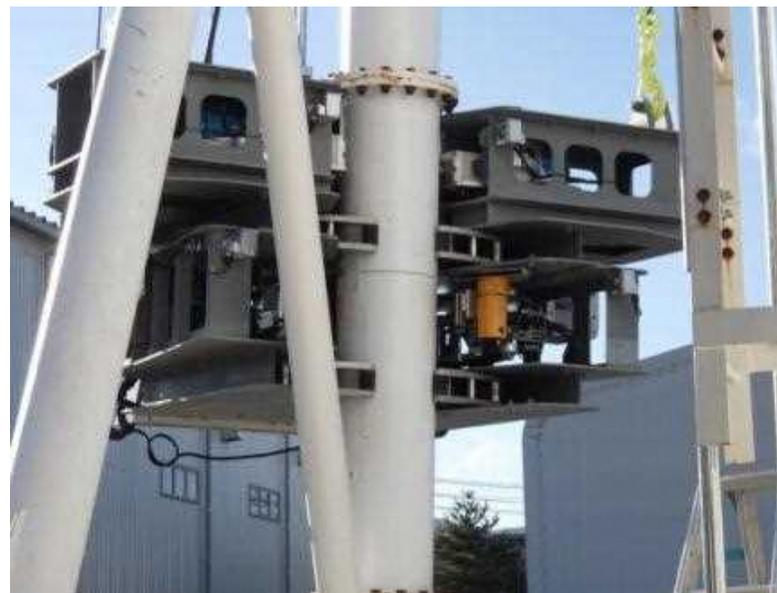
支柱切断作業の状況

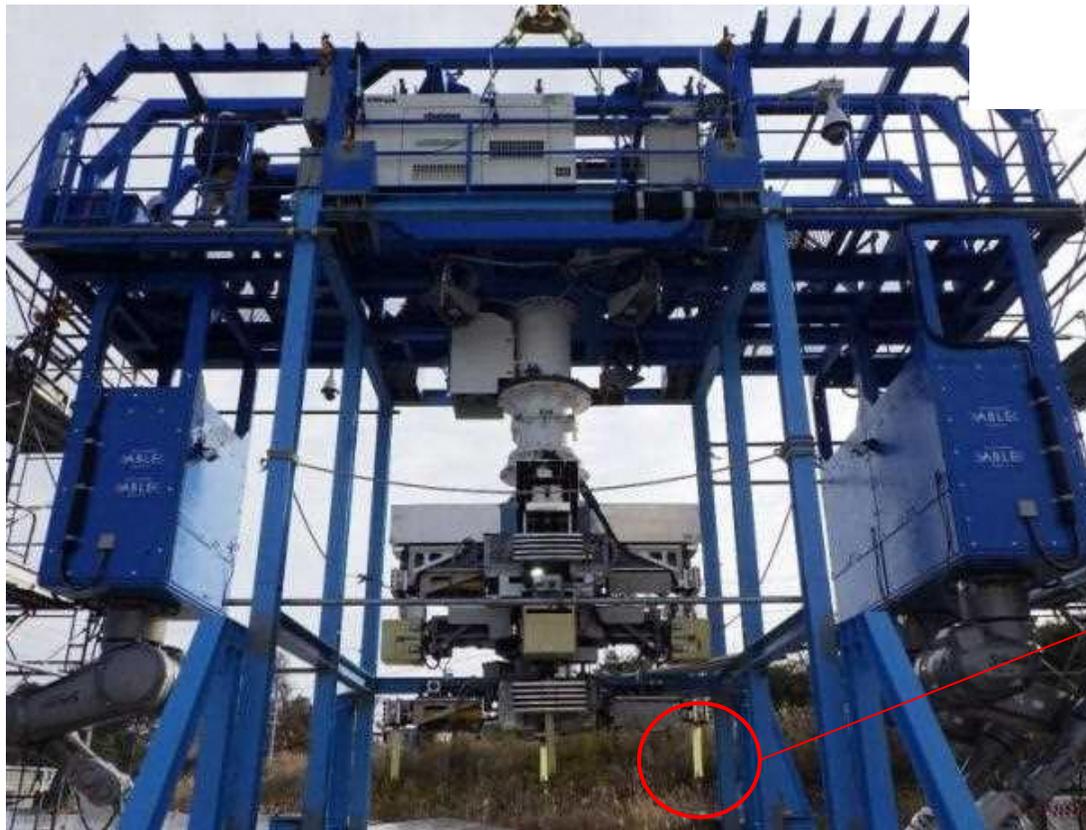
- 遠隔解体装置を筒身に挿入する際、装置の振れにより筒身と装置が接触・故障することが懸念される。
そこで、内周切断装置下部に挿入ガイドを取付け、挿入時に挿入ガイドと筒身上部を接触させることで、より安全に筒身への遠隔解体装置挿入を行う。

挿入ガイド取付状況

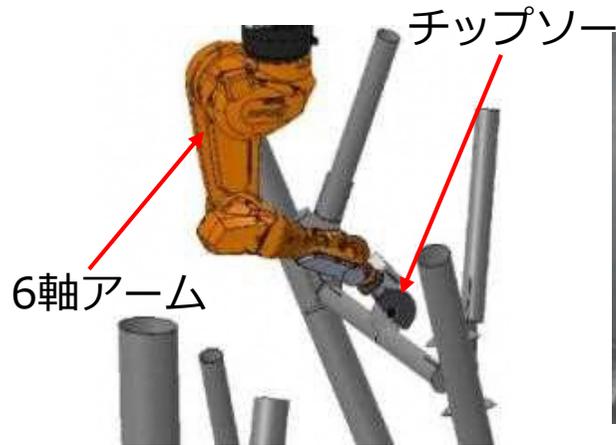
水平材切断イメージ

- 鉄塔の水平材切断の際に切断装置の横ブレに伴う、チップソーに刃こぼれが生じたことにより横ブレを防止するガイド部材の追加を行う。

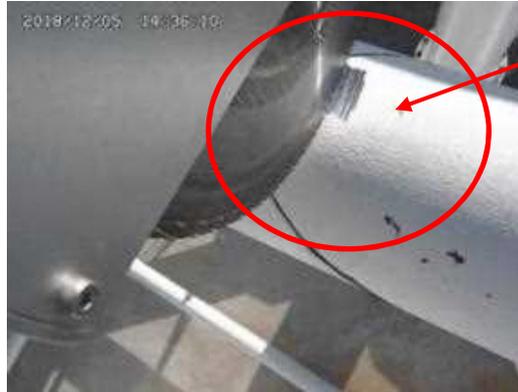
水平材切断横ブレ画像

強風により装置が揺れたため切断口が横に広がった。
また、横ブレによりチップソーに刃こぼれが生じた。

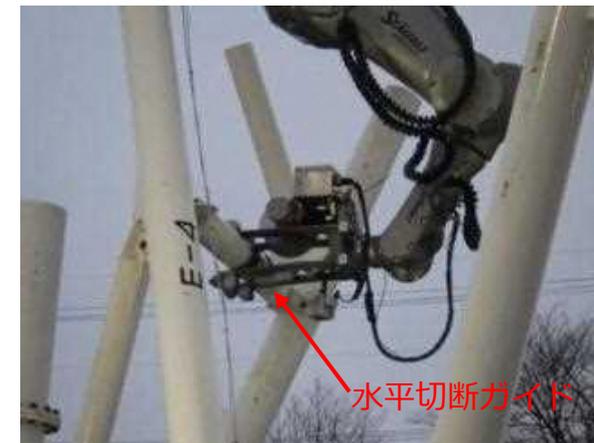
鉄塔水平材切断状況

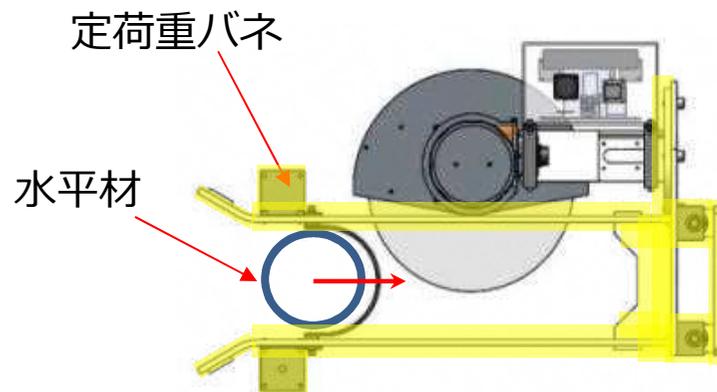
鉄塔水平材切断装置ガイド部材追加

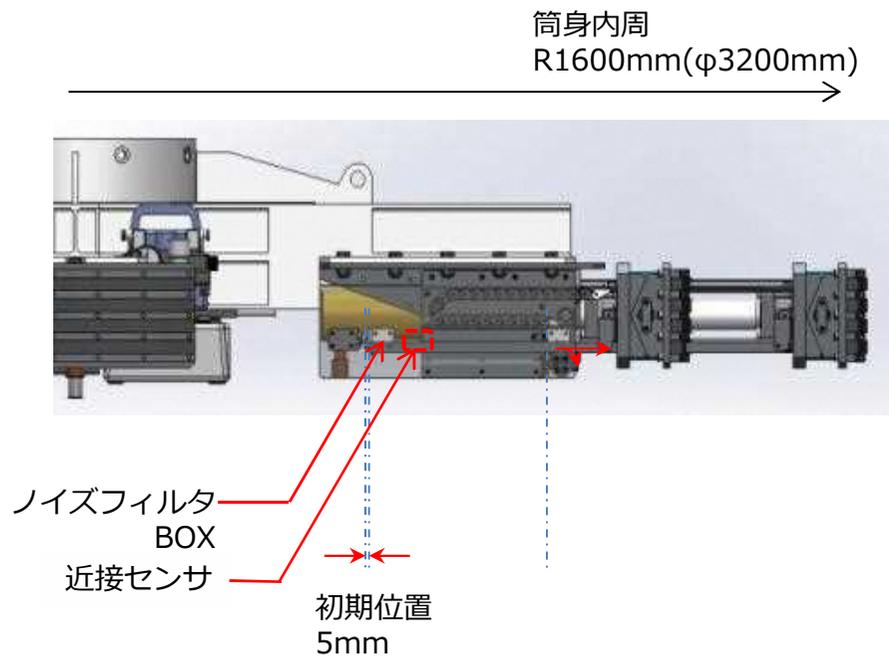
- 遠隔解体装置のクランプの初期位置および各装置の原点やリミット位置の管理を行う目的で設置している近接センサが装置のノイズを拾ってしまい故障してしまうリスクを低減するため、近接センサ周囲にノイズフィルタBOXの追加を行う。

- 内周切断装置 8箇所×2台
- 支柱切断装置 2箇所×4台
- 斜材切断装置 4箇所×4台

内周切断装置近接センサ設置位置

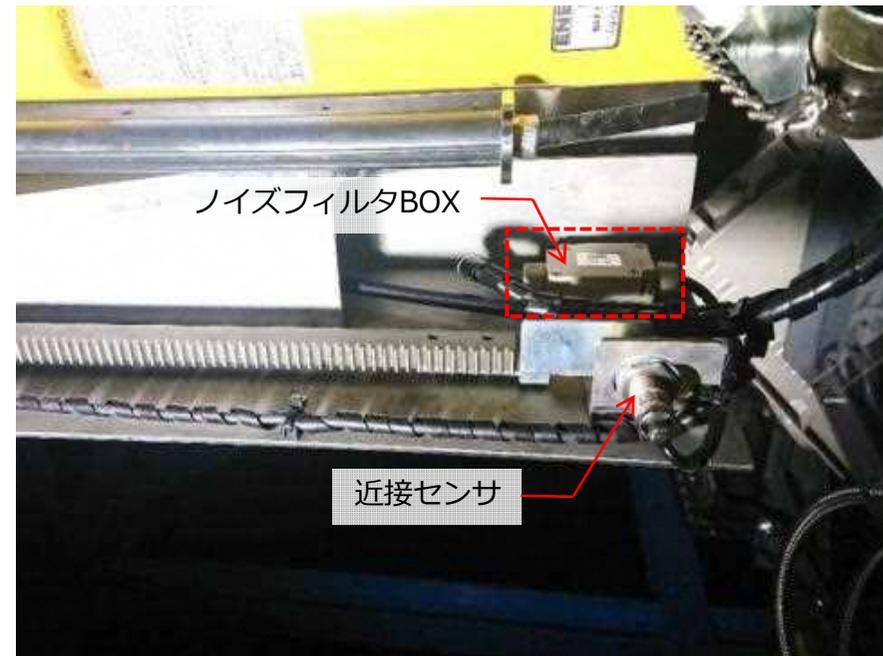
ノイズフィルタBOX写真

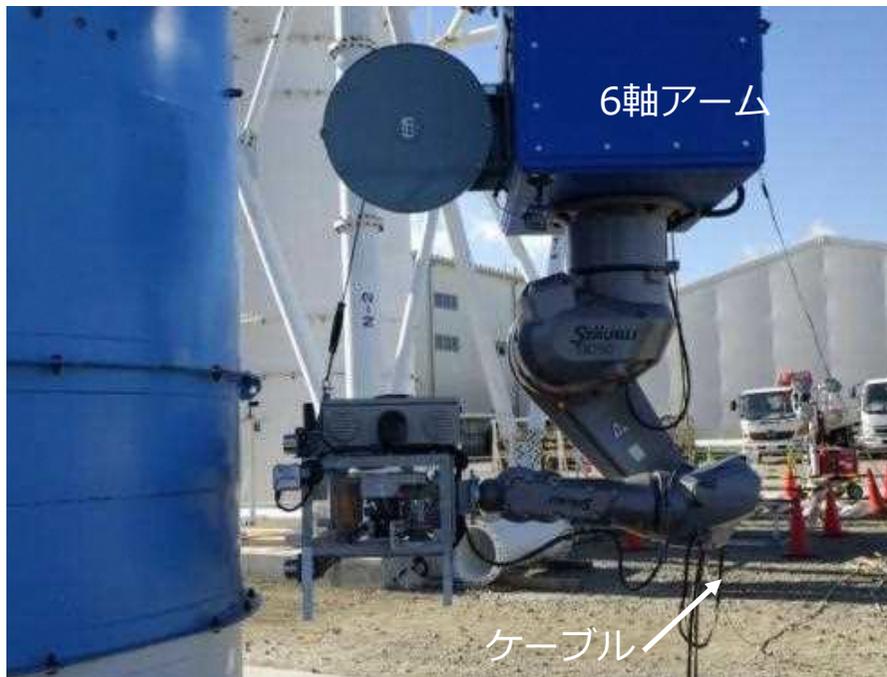
- 遠隔解体装置への電氣的保護対策を目的として各装置のケーブルが装置金属部に直接接
触する可能性のある箇所に対してケーブル保護材を取り付けさらに整線の見直しを行う。
以下に6軸アームロボットのケーブルへの保護材の一例を示す。

6軸アームロボットケーブル保護材
設置前

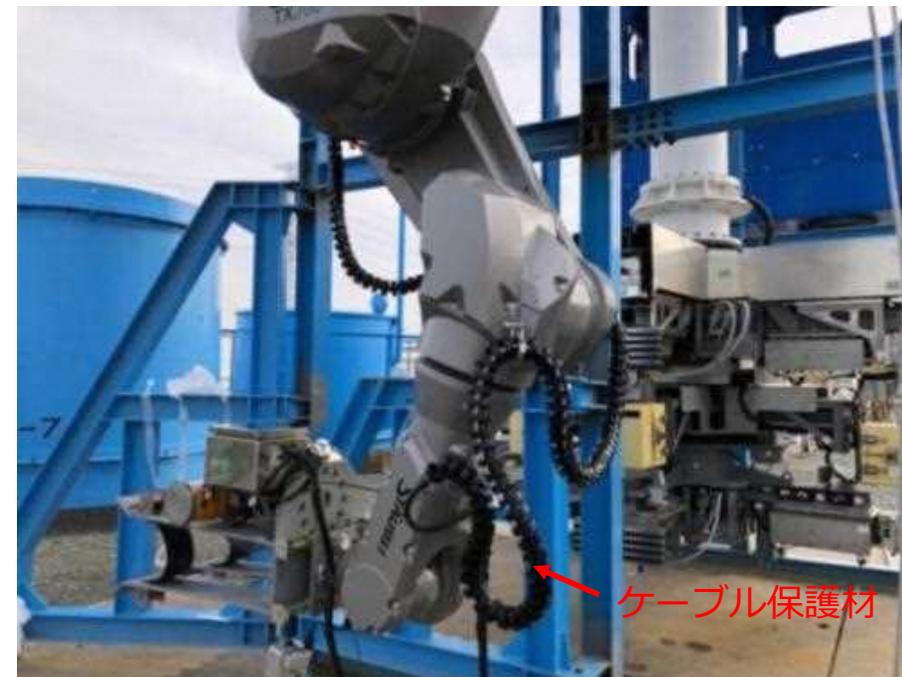
6軸アームロボットケーブル保護材
設置後

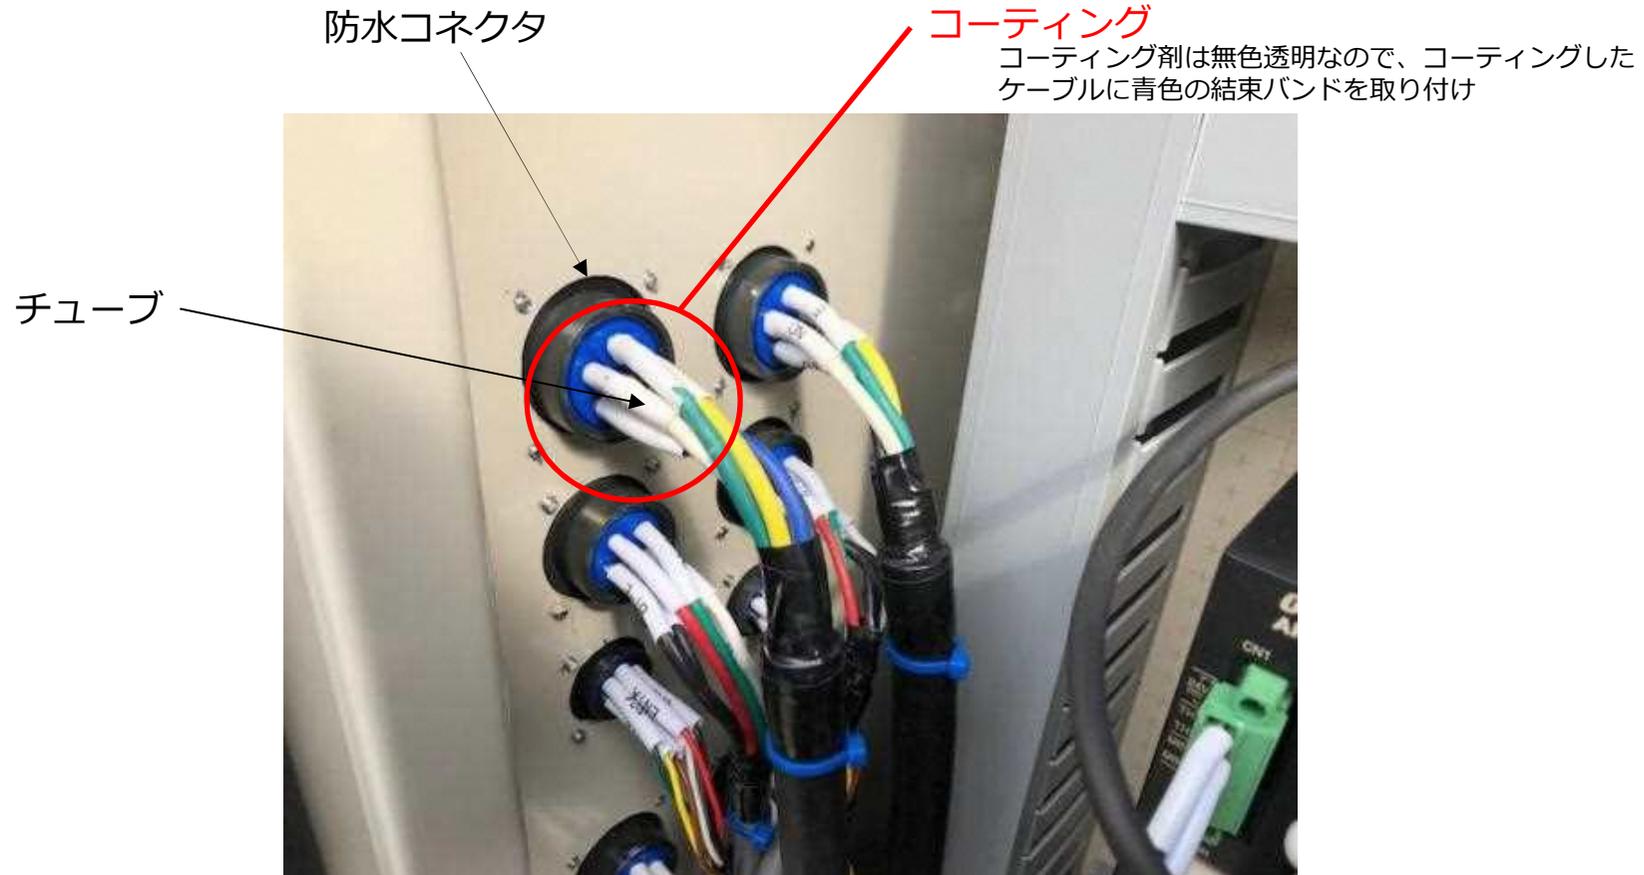
- 解体装置の制御盤（防水型）の結露対策を含めた更なる防水性向上のうち、一例として「盤内ケーブル接続部を絶縁被膜でコーティング」を示す。

チューブ取り付け前にコーティングを実施し、チューブ取り付け後に再度コーティングを実施

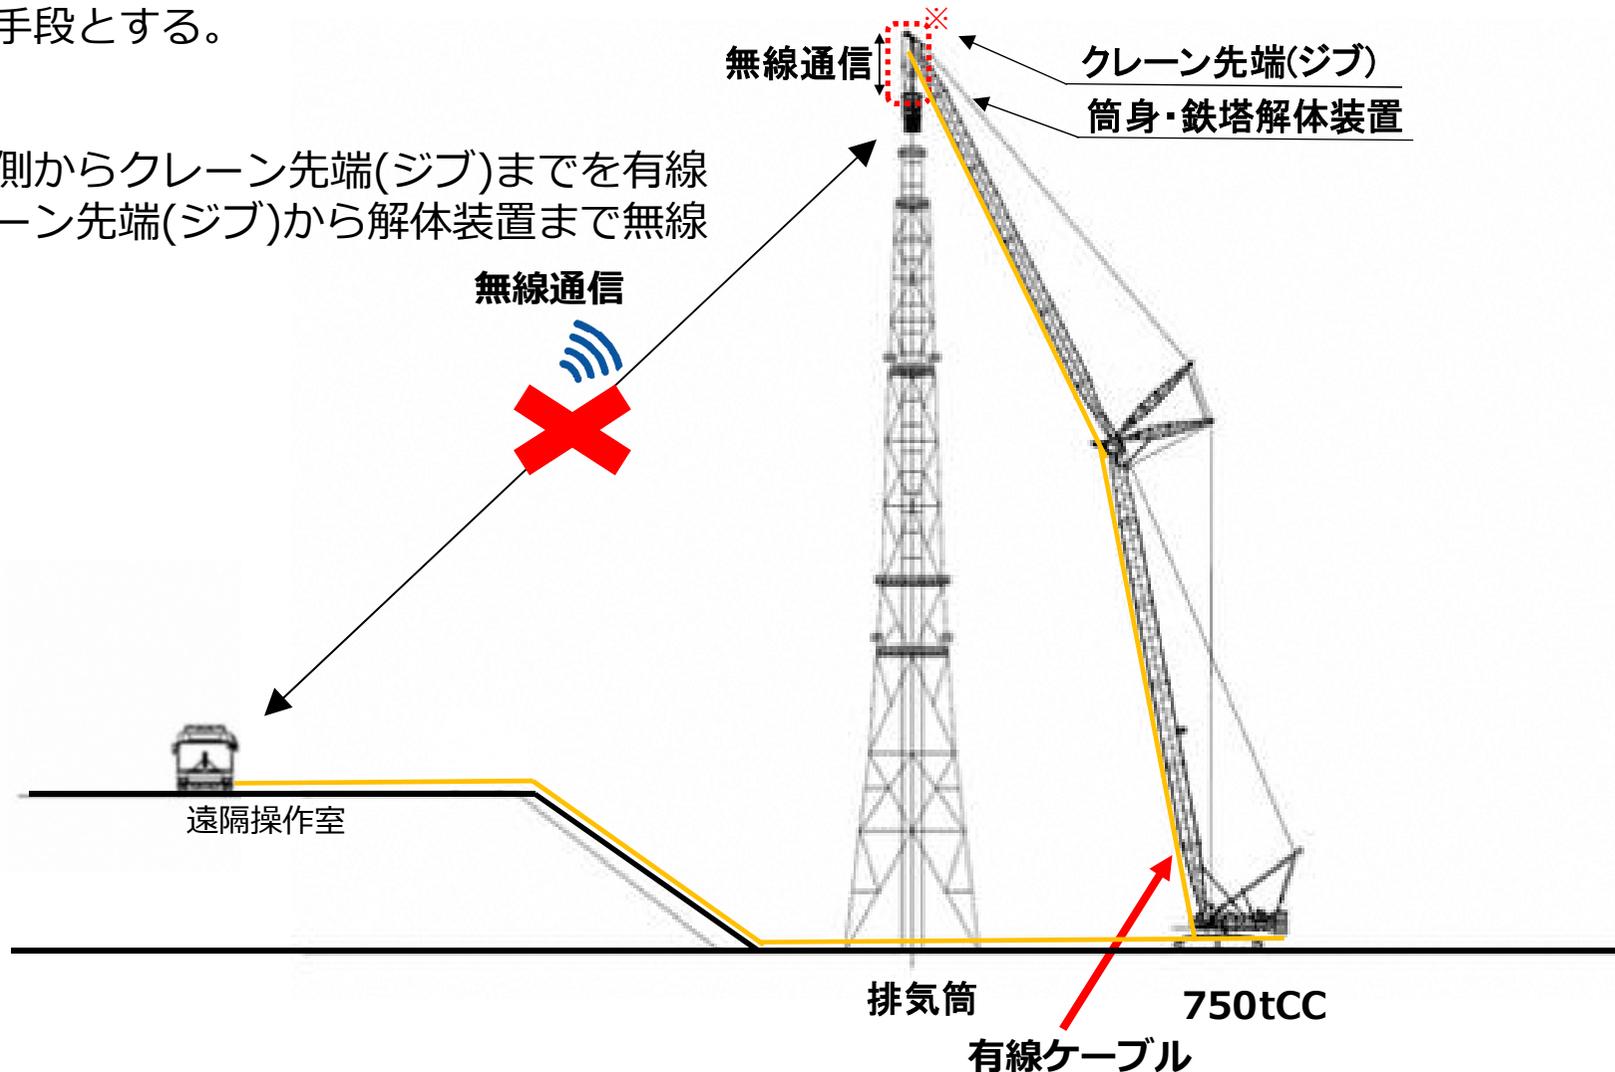
- 悪天候やクレーン配置による通信障害を克服するために遠排気筒解体工事において、解体装置側の映像確認や装置制御を遠隔制御で実施するにあたり無線+有線の組み合わせた通信手段とする。

- 地上側からクレーン先端(ジブ)までを有線
- クレーン先端(ジブ)から解体装置まで無線

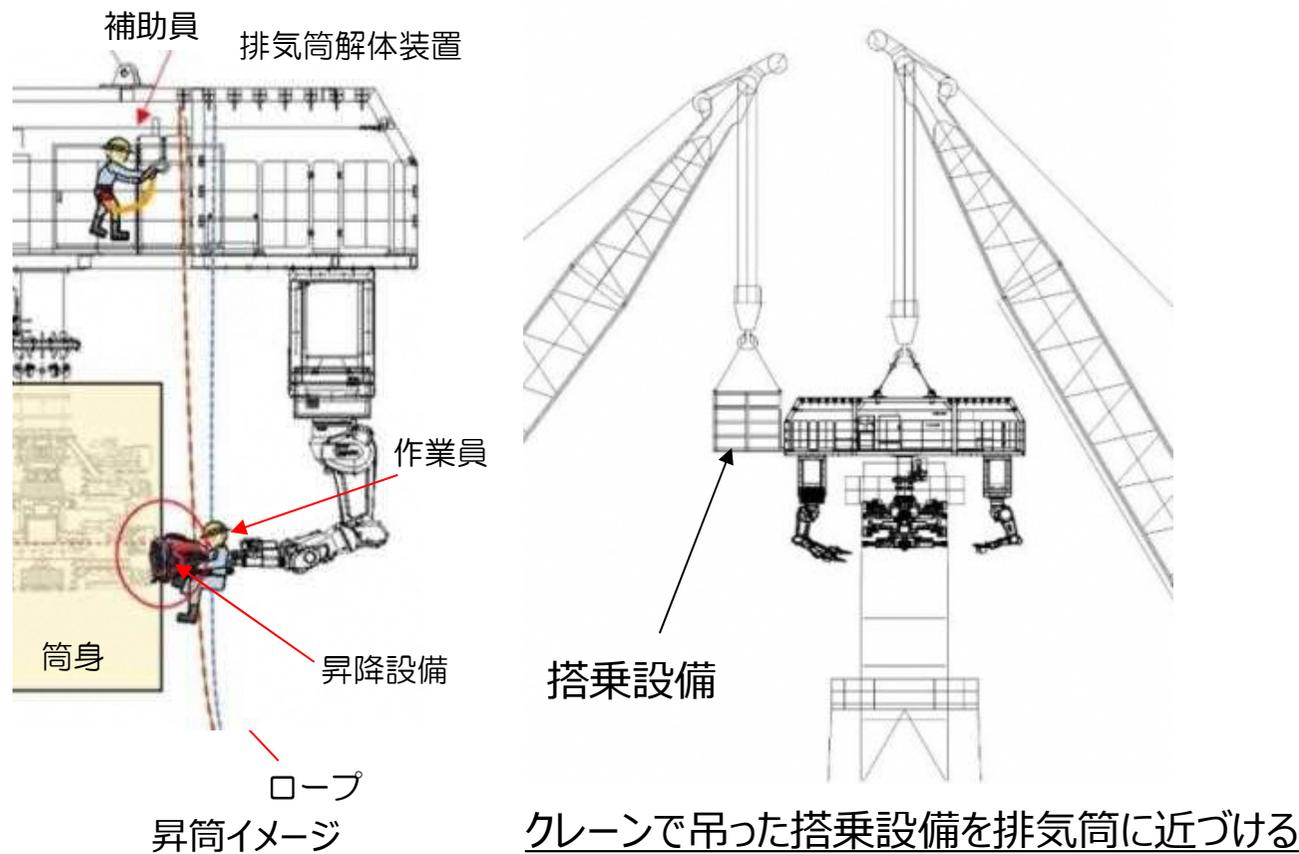
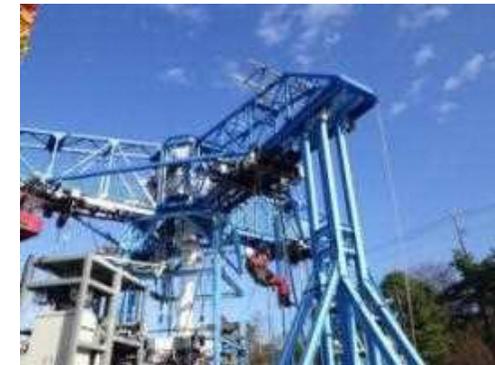
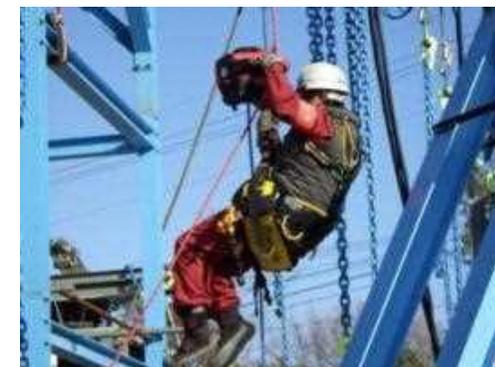
- 遠隔解体装置は、予備電源を別系統で備え、万が一主電源が停止した場合も遠隔により予備電源を起動し、アタッチメント1台分の機能を発揮できる設備構成としている。
- また、実証試験を踏まえ、装置改良や施工手順見直しによりトラブルリスクを低減している。
- ただし、解体作業時に遠隔作業による対応ができない場合は、クレーン吊りの搭乗設備により解体装置にアクセスし、専用の昇降設備を用いて人がアクセスすることを計画している。

訓練状況

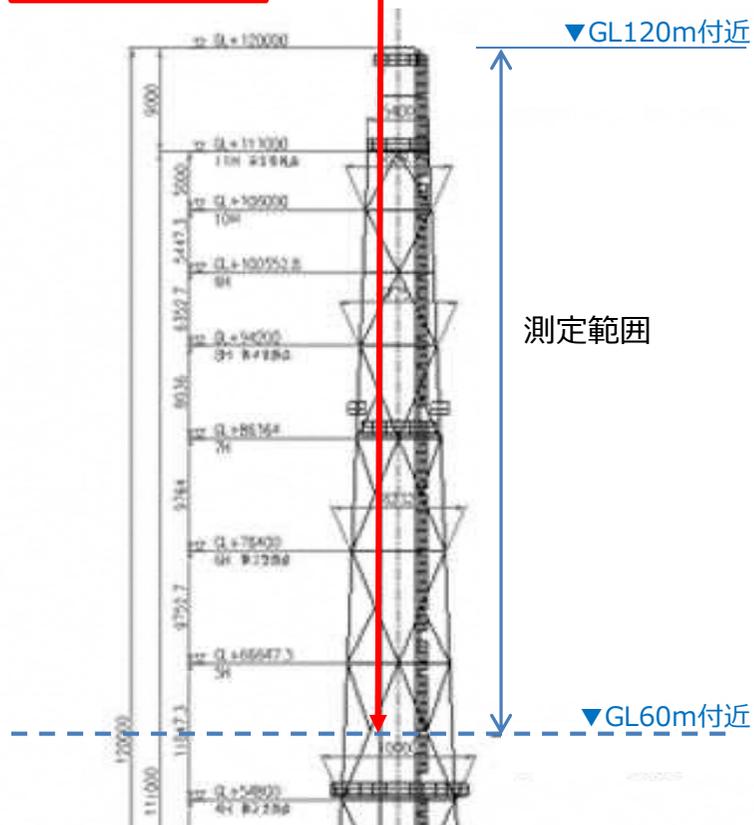
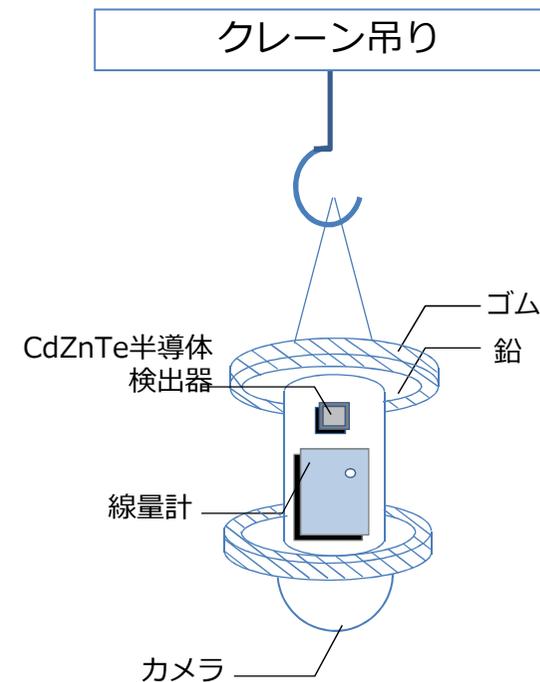
- 排気筒解体用の大型クレーンが2月に組立て完了しており、より安全に排気筒解体工事を行うために、筒身内部に大型クレーンで機材を吊り下ろしての事前調査を4月上旬から実施予定。
- 今回調査では、排気筒の筒身内部及び外部の線量，γ線スペクトルの測定を行い筒身内部の汚染状況を把握する。（過去の環境影響評価(参考4)の評価結果と比較）
- また、2016年10月のドローンによる調査で確認された支障物（筒身内）以外に支障物がないかカメラによる筒身内部の調査を行う。合わせて、排気筒外部から鉄塔および筒身のカメラによる調査を行う。

線量計+カメラ

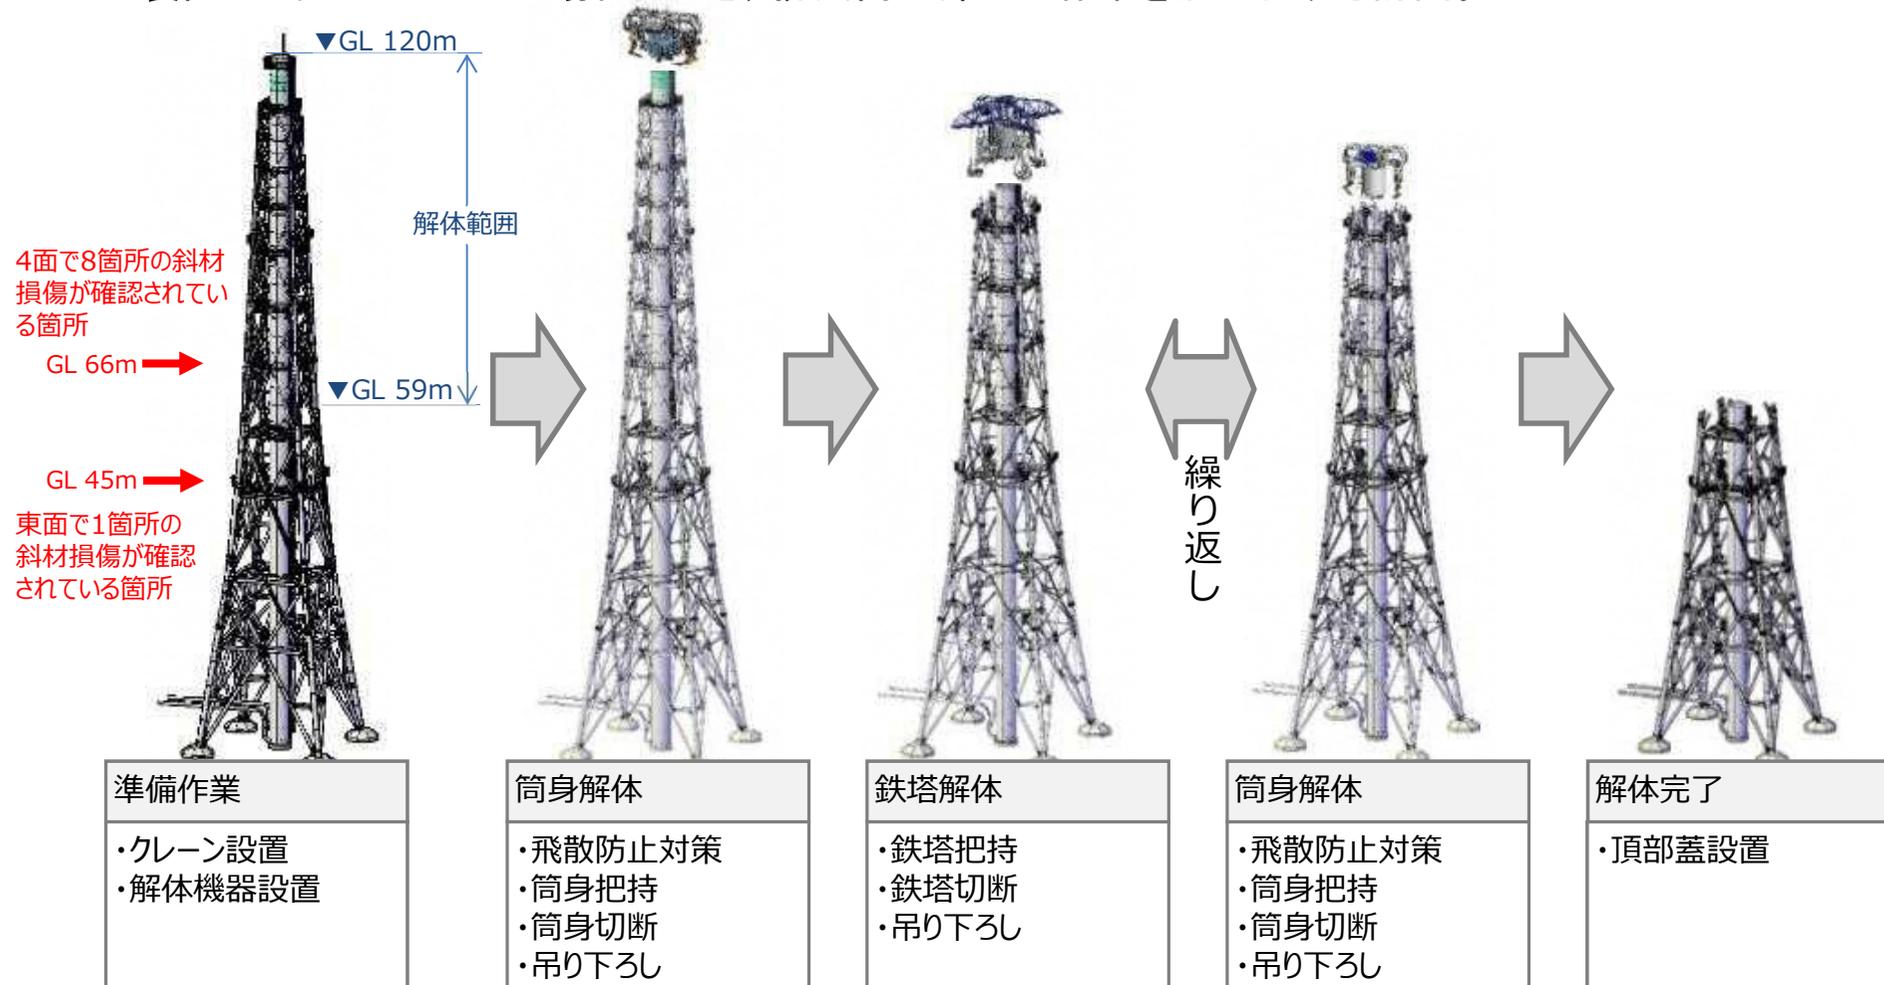
- 1/2号機共用排気筒は、排気筒の地上からの高さ約60m～120mを解体する計画としている。
- 燃料取り出し工事で使用する大型クレーンを使用し、筒身や鉄塔をブロック単位で解体する。
- 初めに突き出ている筒身を解体した後は、鉄塔・筒身の順に解体を繰り返す。
- 装置にトラブルが生じた場合を除き、排気筒上部での作業を無人化する計画。

※1 GL45m付近の破断斜材については、取り除く予定

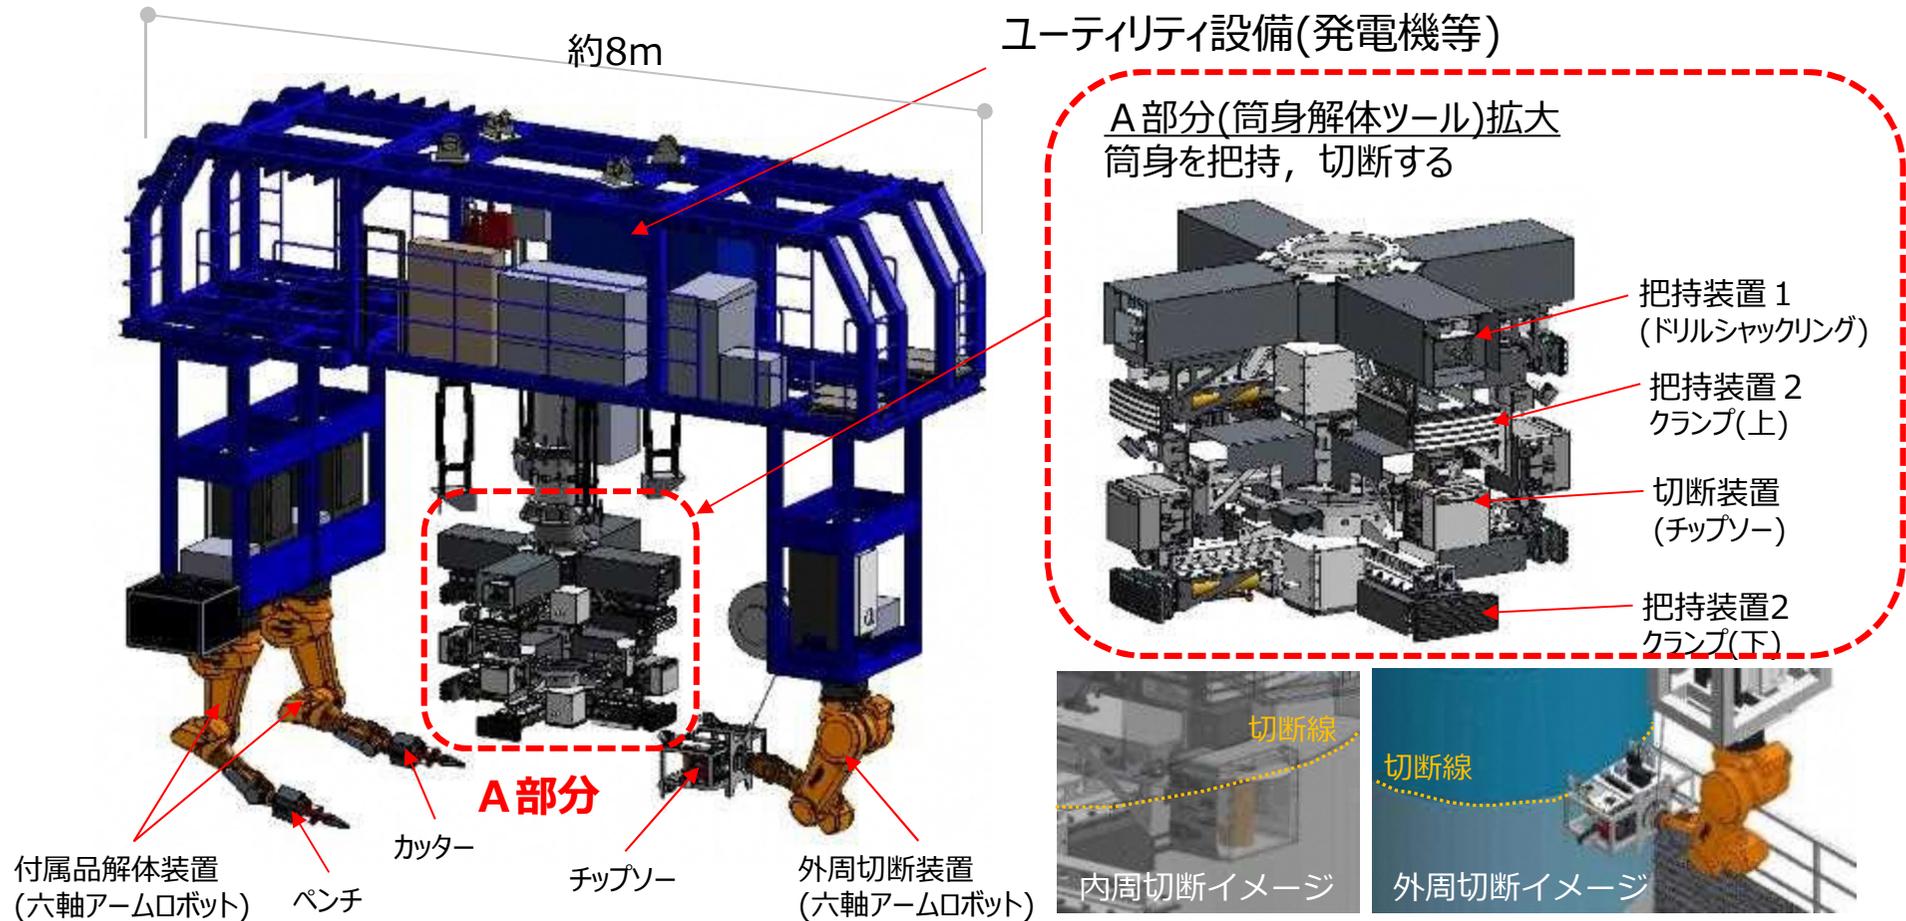
- 筒身解体装置は、筒身解体ツール(下図のA部分)を筒身内に差し込んで、2種類の把持装置により把持・固定する。
- 原則、筒身内側よりチップソーにて切断する。(内部に梁材がある1箇所は外側から切断)
- 筒身切断時に干渉する筒身外部の付属品(梯子・電線管)は、六軸アームロボットにより撤去する。
- 飛散防止剤は別装置にて散布する。

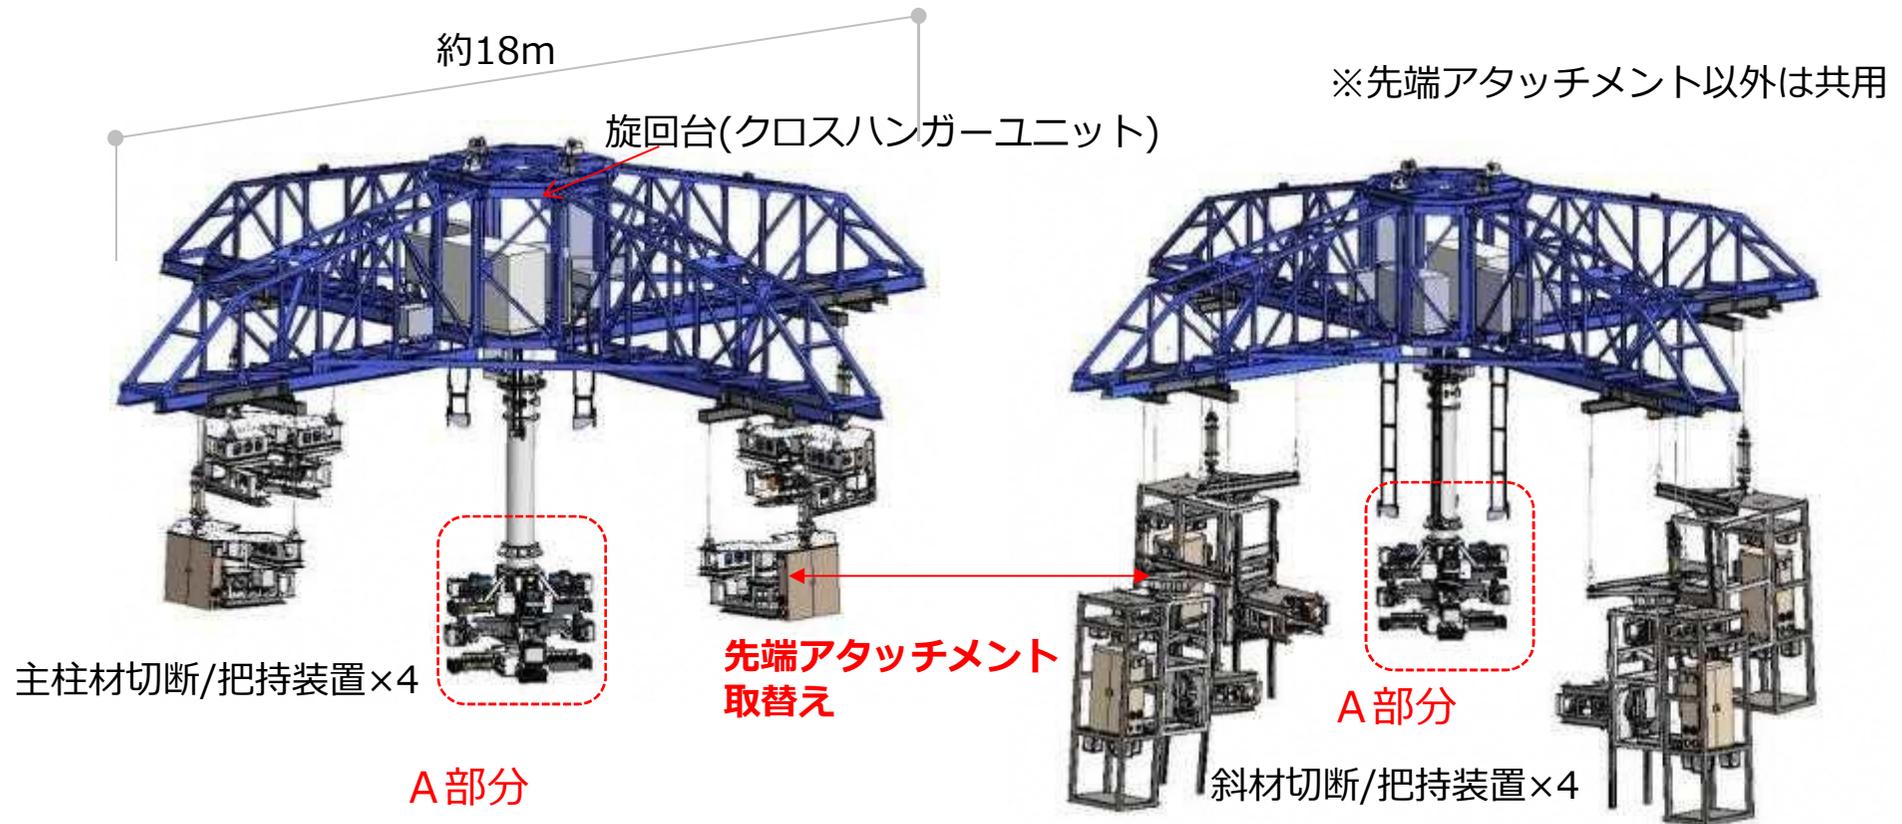
- 鉄塔解体装置は、筒身解体ツール(下図のA部分：筒身解体装置と同じ)を筒身内に差し込んで、2種類の把持装置により旋回台(クロスハンガーユニット)を固定する。
- 旋回台の四隅から吊り下げた切断/把持装置により、支柱材および斜材を把持して切断する。
- 対象部材（支柱材，斜材）に応じ，先端アタッチメントを取り替える。

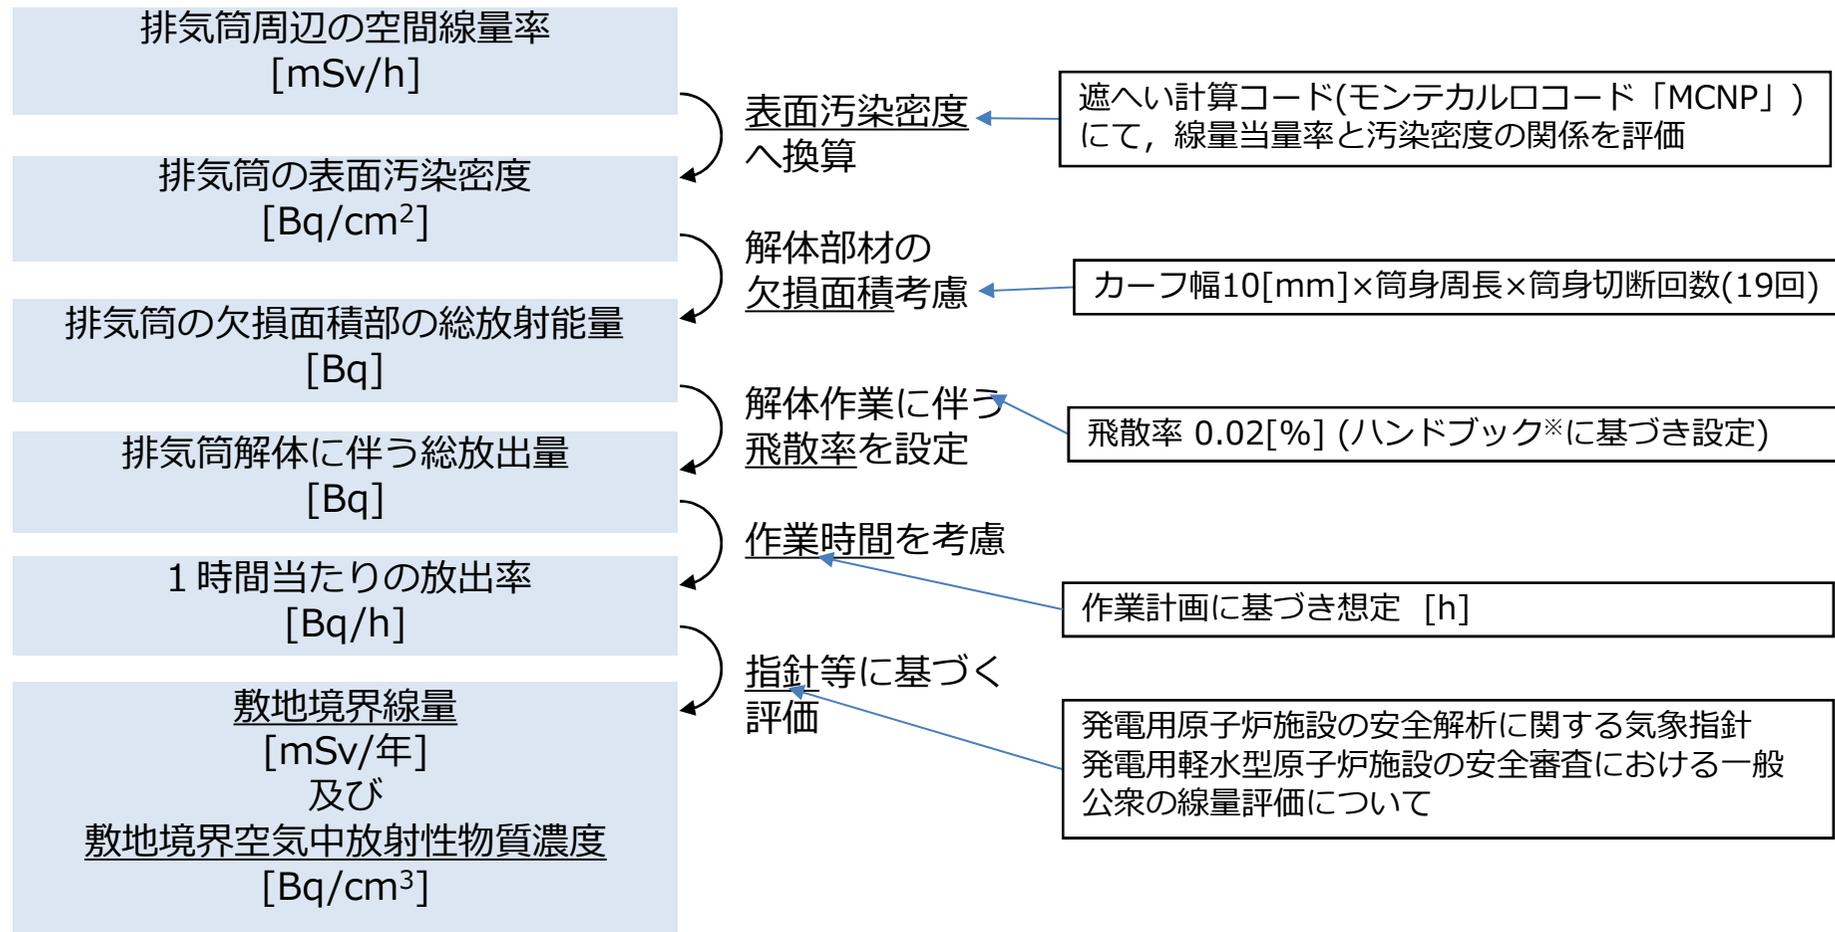
- 排気筒周辺の雰囲気線量率の調査結果から保守的に筒身の表面線量率を推定し、表面積から気中へ放出される放射性物質放出量の評価を行った。（評価方法は下記フローの通り）

<評価フロー>

<パラメータ>

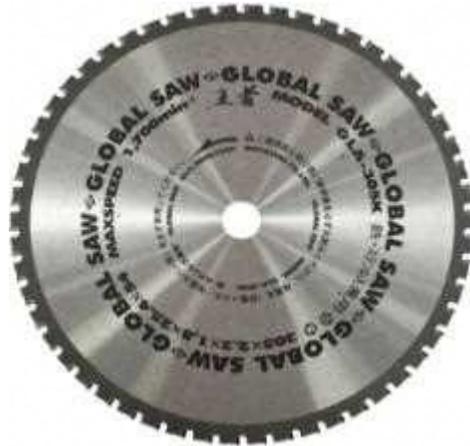
- 排気筒解体作業では、飛散防止剤の事前散布により、ダストが固着されている状態とする
- 筒身表面の放射性物質については飛散防止剤により固着されていると考えられることから、筒身の切断時の飛散率は、ハンドブックに記載のある『チップソーによる放射化金属切断時の飛散率』を適用し、0.02%とする
- 鉄骨切断に伴うカーフ幅は、チップソーの厚み(3mm)に対して保守的に10mmと設定
- なお、実機ではチップソーには、カバーを取り付けダストを吸引する計画であり、『飛散率』はより小さいと考えられる（切断時のダスト回収効果は本評価では見込まない）
- チップソーの回転方向と切断方向は飛散抑制を考慮し同方向とする。

筒身切断用チップソー
(実際に使用するものとは異なる可能性あり)

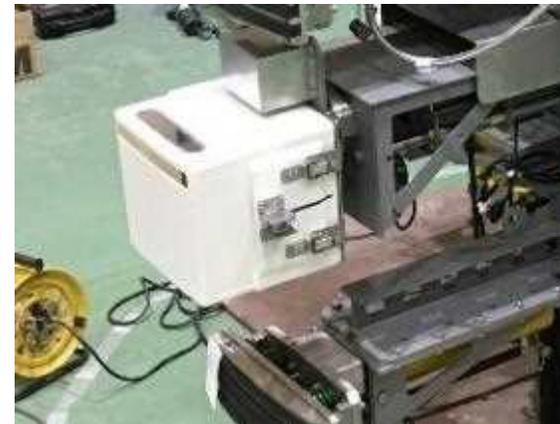
飛散防止カバー

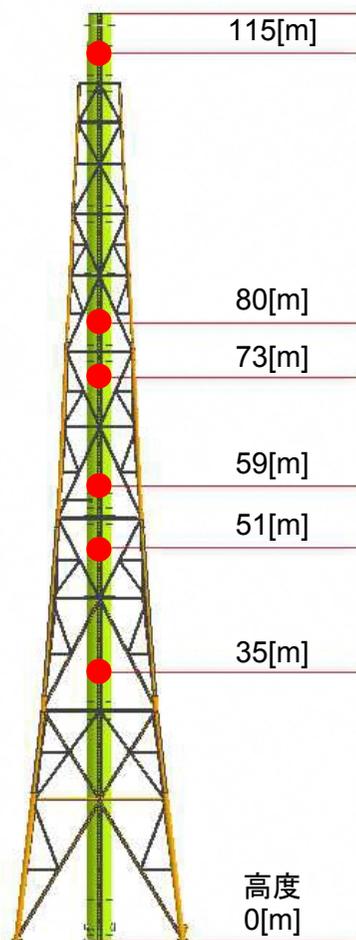
- 排気筒の北南西面について、下表の高度毎に筒身近傍の点の線量率測定を実施
→ 頂部から下部に行く程、線量率は上昇する傾向。南北面に対し、西面は線量率が低い。

測定位置 (立面)

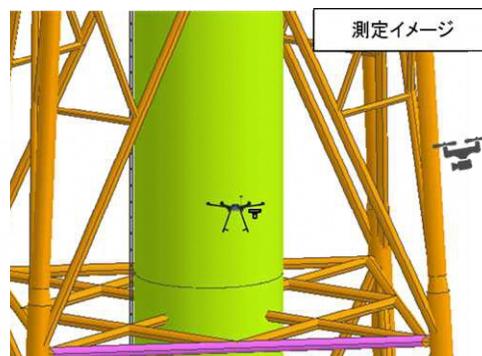
測定イメージ

調査日：2016年10月4日～5日

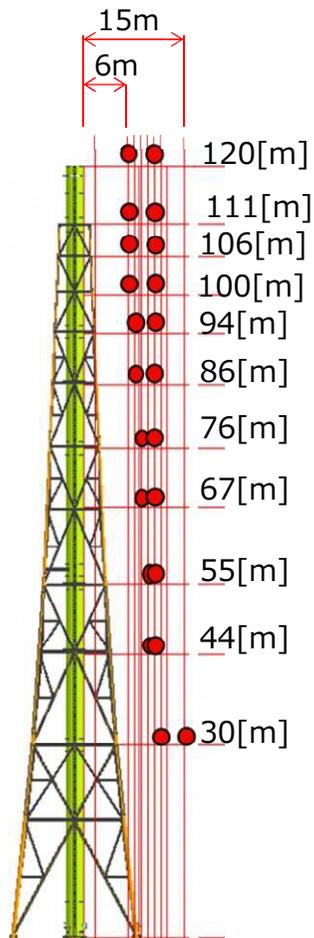
- 排気筒の北南西面について、下表の高度毎に筒身表面から異なる距離の線量率測定を実施
→ 頂部から下部に行く程、線量率は上昇する傾向。北南面に対し、西面は線量率が低い。

測定位置 (立面)

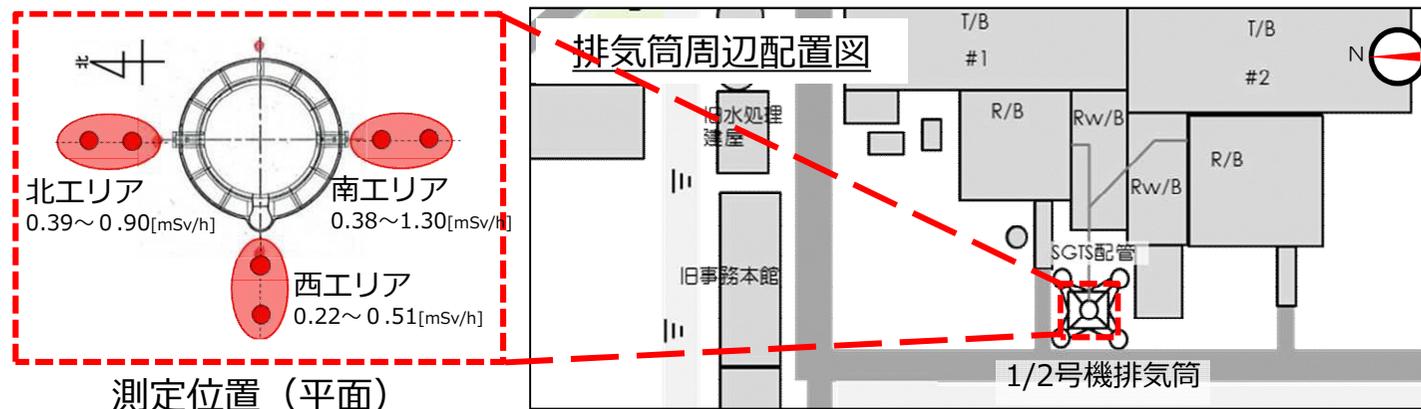
測定位置 (平面)

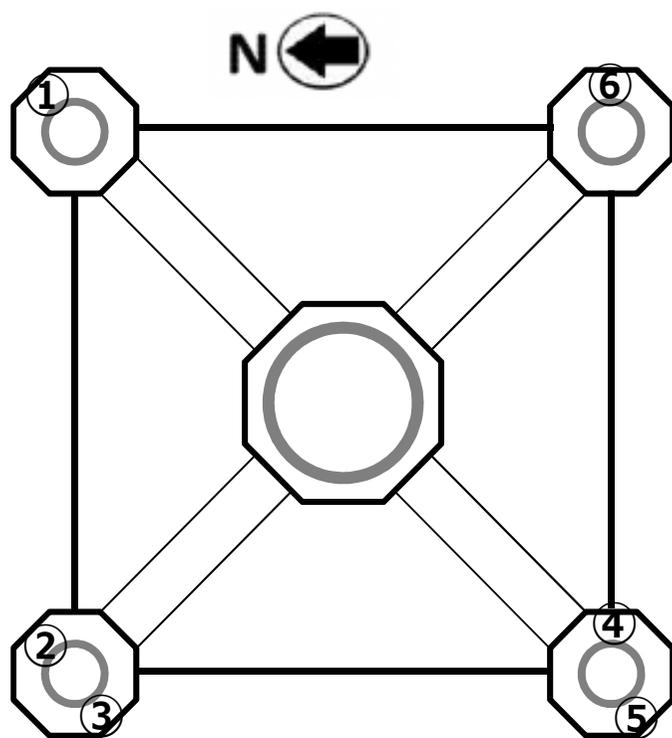
- 2018.4に鉄塔下部(地上1m, 1.5m)のスミヤ採取を行い, 表面汚染密度(1.2~150Bq/cm²)を確認している。

採取箇所配置図

No.	高さ (地上[m])	Gross [cpm]	表面汚染密度 [Bq/cm ²]
①	1.0	500	5.4
	1.5	350	3.3
②	1.0	200	1.2
	1.5	600	6.7
③	1.0	930	11
	1.5	500	5.4
④	1.0	650	7.4
	1.5	450	4.7
⑤	1.0	11000	150
	1.5	4000	53
⑥	1.0	5300	71
	1.5	600	6.7
