仮置場での安全な保管 —長期保管に伴う影響とその対応を考える—

(福島県環境創造センター) 高橋 勇介

(1) 仮置場資材の長期耐久性の調査

(2) 不陸対策の実証

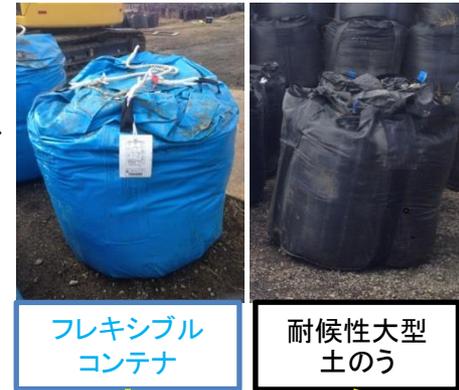
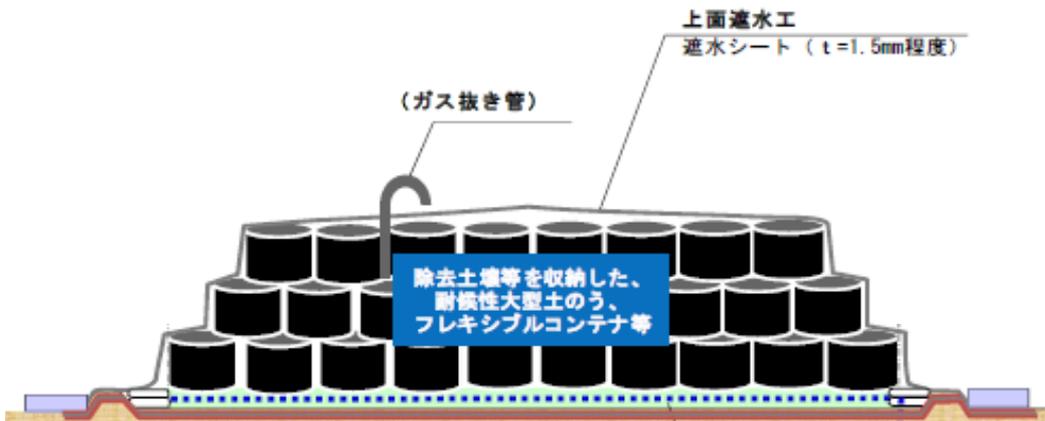
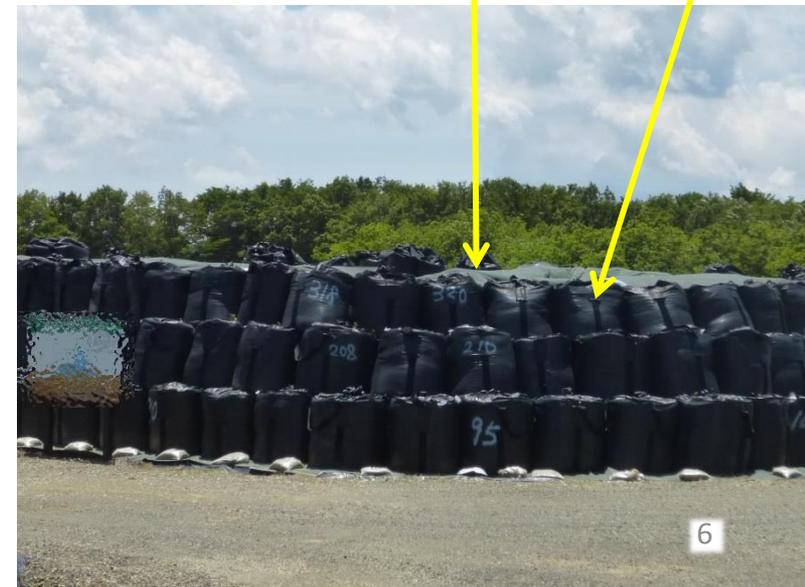
仮置場施工の例(地上保管型)

- 容器はフレキシブルコンテナ(青の容器)と耐候性大型土のう(黒の容器)の2種類
- 青の容器と黒の容器はそれぞれ規格が異なる。
 - フレキシブルコンテナ JIS Z 1651 非危険物用フレキシブルコンテナ
 - 耐候性大型土のう 「耐候性大型土のう積層工法」設計・施工マニュアル
- 容器の積み方は2段～3段積みが主流(市町村除染実施区域の場合)
 - 容器の上部・下部を遮水シートで保護
 - 容器側面に「遮へい用土のう」(清浄土の容器)を設置

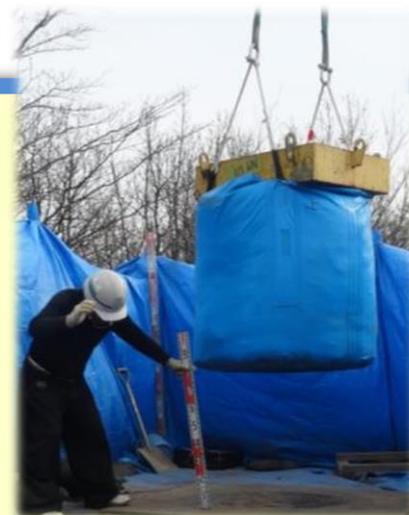
① 袋体の強度試験

- 仮置場現地のフレコンや土のうの強度を測る

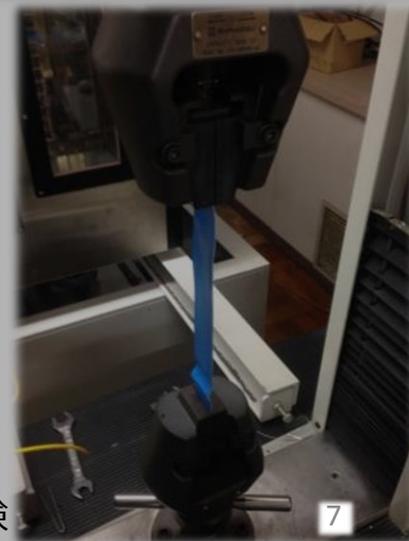
② 部材の引張強度試験

- 紫外線曝露等で劣化させたフレコン等資材の切れ端の強度を測る

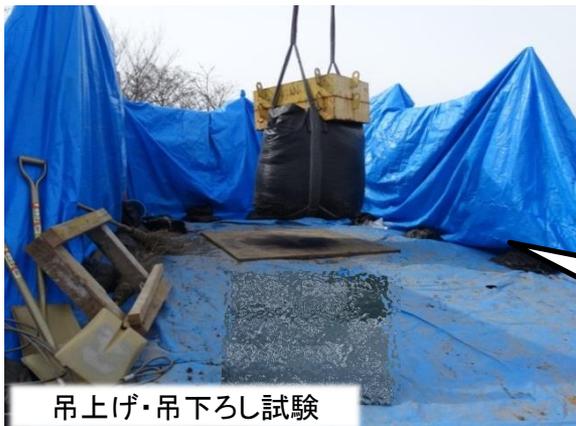
最大約2トンのおもりを載せて吊上げる

吊上げ・吊下ろし試験		落下衝撃試験				
おもり 10kN	20kN	高さ 80 cm	90cm	100cm	●●●●●●●●	160cm
9回	1回	10回	1回	1回		1回

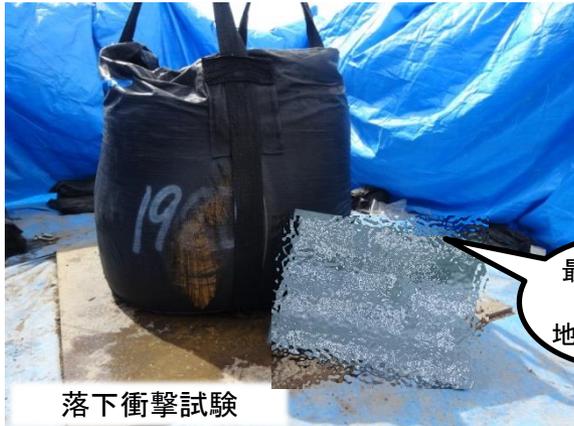
最大で18回繰り返し地面に落とす

実際の使い方と比べ非常に過酷な試験条件

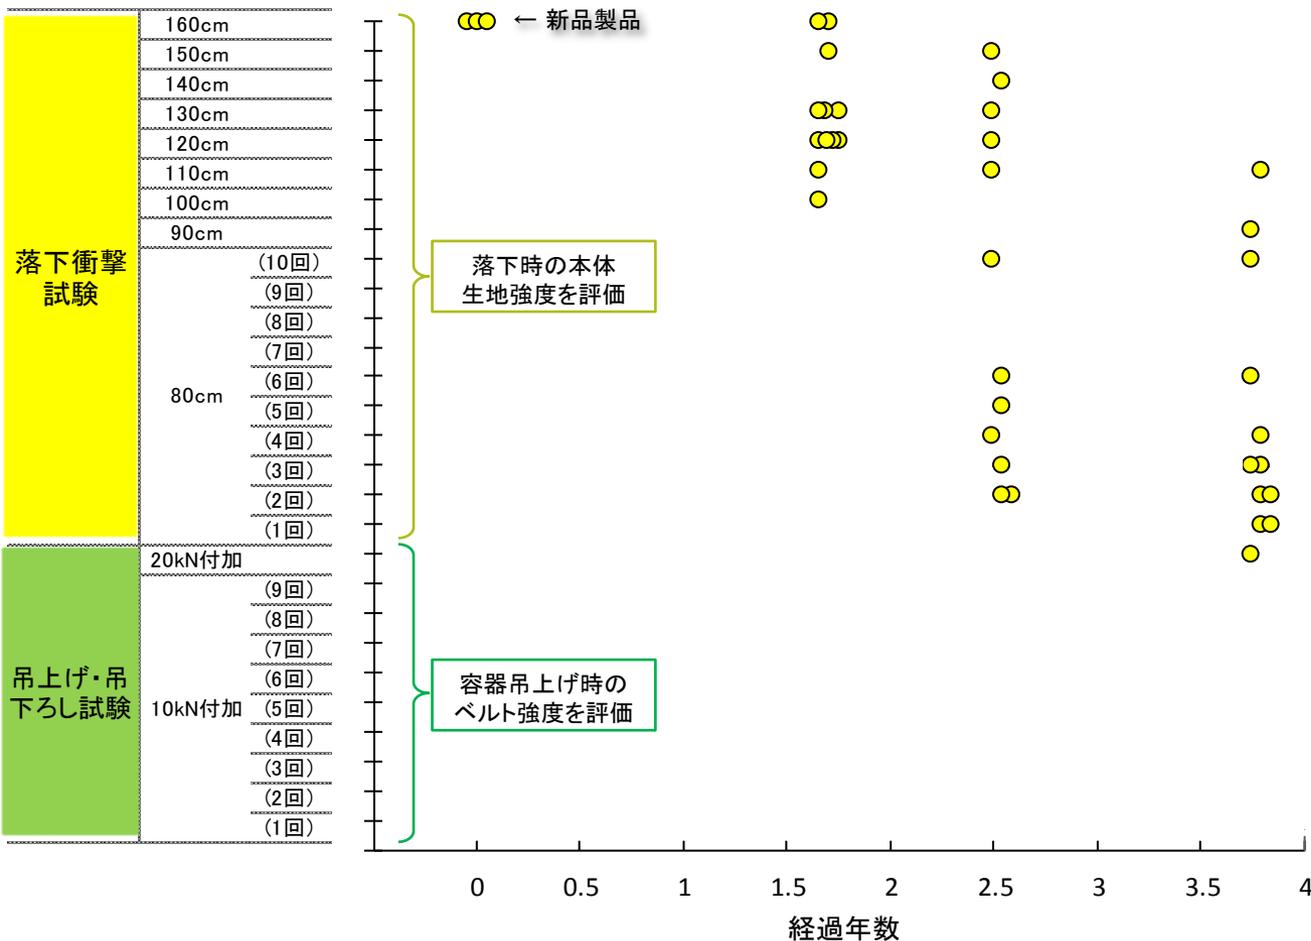
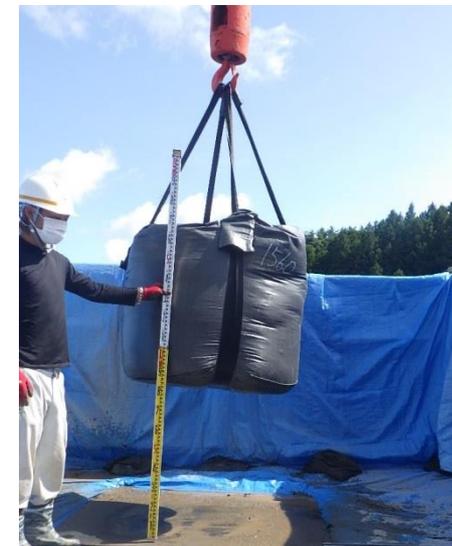
耐候性大型土のう(除去土壌)

1.7年～3.8年仮置場で保管していた容器
(耐候性大型土のう)の全てについて、
吊上げ・吊下ろし試験を達成

実使用に必要な耐久性能を十分に保持
している

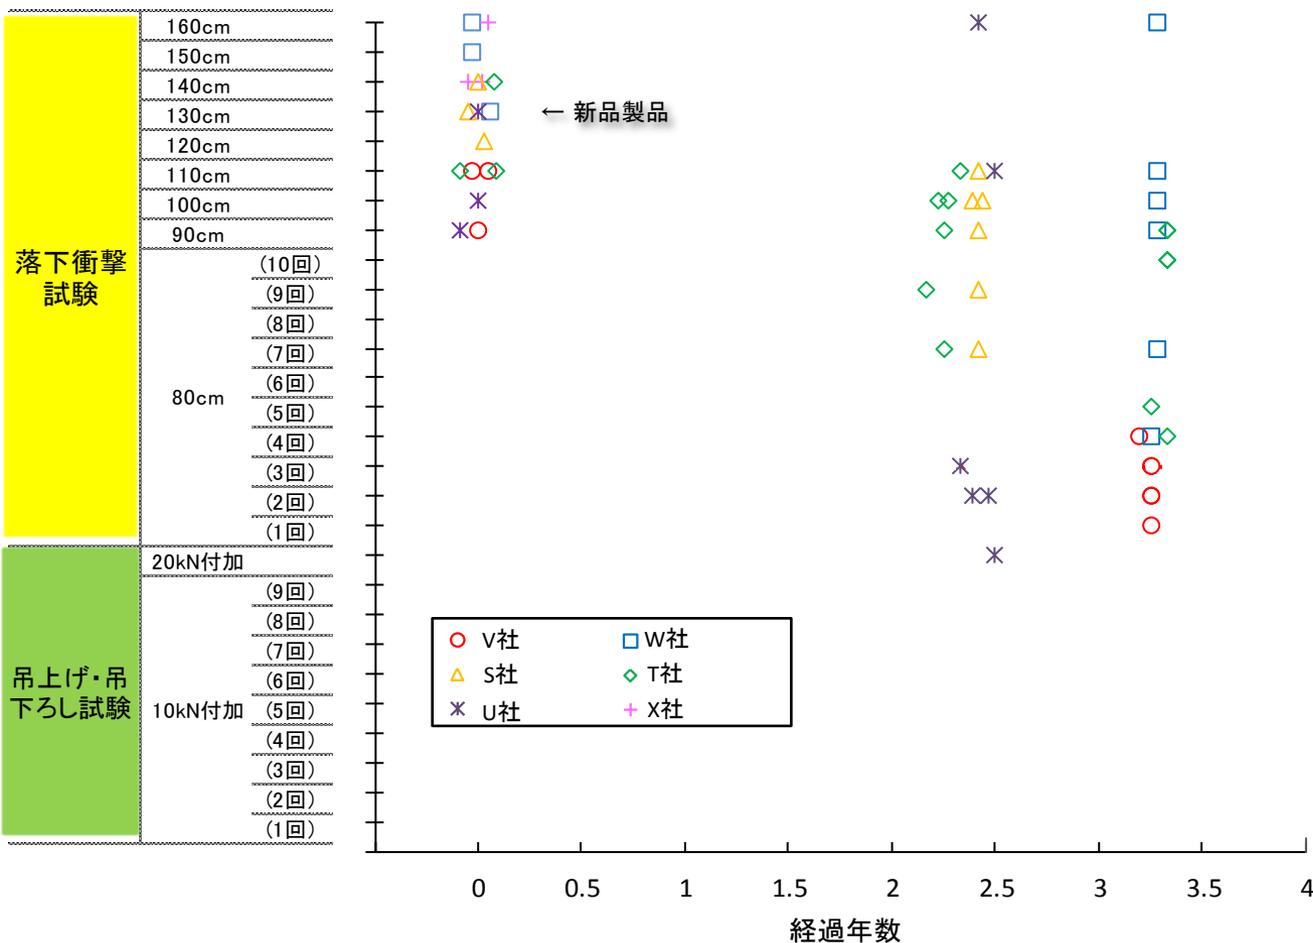
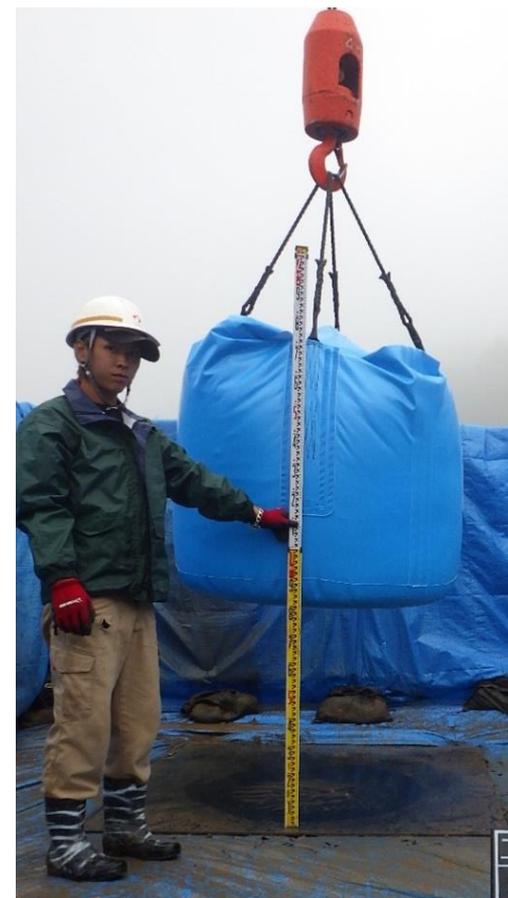
フレキシブルコンテナ(除去土壌)

2.2~3.3年ほど仮置場で保管されたフレキシブルコンテナも、十分な耐久性能を保持している

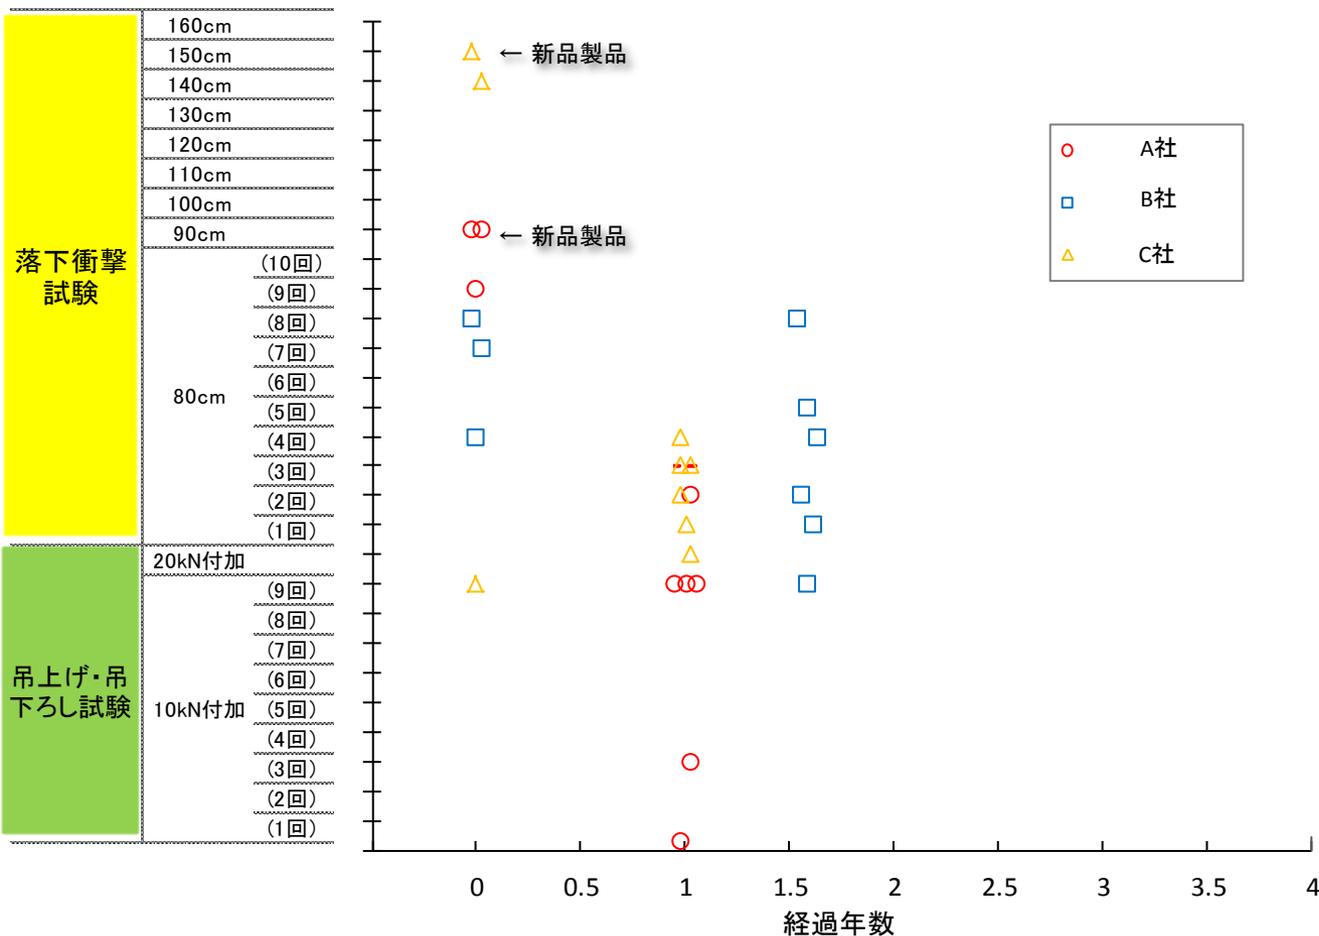
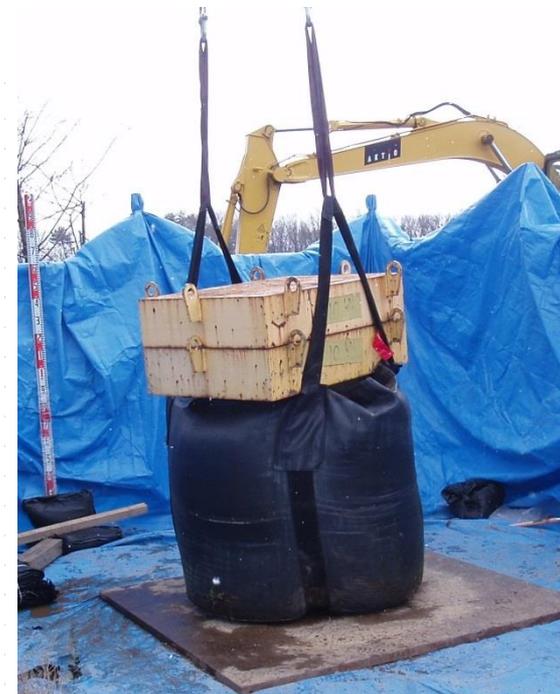
耐候性大型土のう(遮へい用土のう)

清浄土 (非汚染物)

直射日光を浴びた遮へい用土のうは、強度低下が早く、取扱いに注意が必要と思われる

- (1) 仮置場資材の長期耐久性の調査
 - 仮置場で約3～4年保管された除去土壌保管容器が、実用に十分な強度を保持していることが明らかになった。
 - 日光曝露された遮へい用土のう(清浄土)は強度の低下が早く、吊上げ・吊下ろし時等の取扱いに注意が必要と思われる。
- (2) 不陸対策の実証
 - 不陸が進行した保管容器の山に、不陸対策施工(ジオグリッド)を実施した。
 - 滞水の完全な解消には至らないものの、経過観察の時点では、不陸の軽減・上部シートの破損防止に有用であることを確認した。

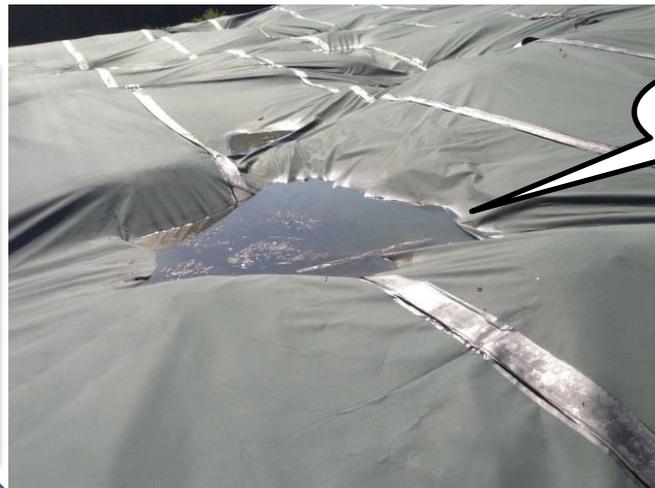
不陸の発生

上部遮水シートの
凹み・滞水が発生

有機物の腐敗等による減容

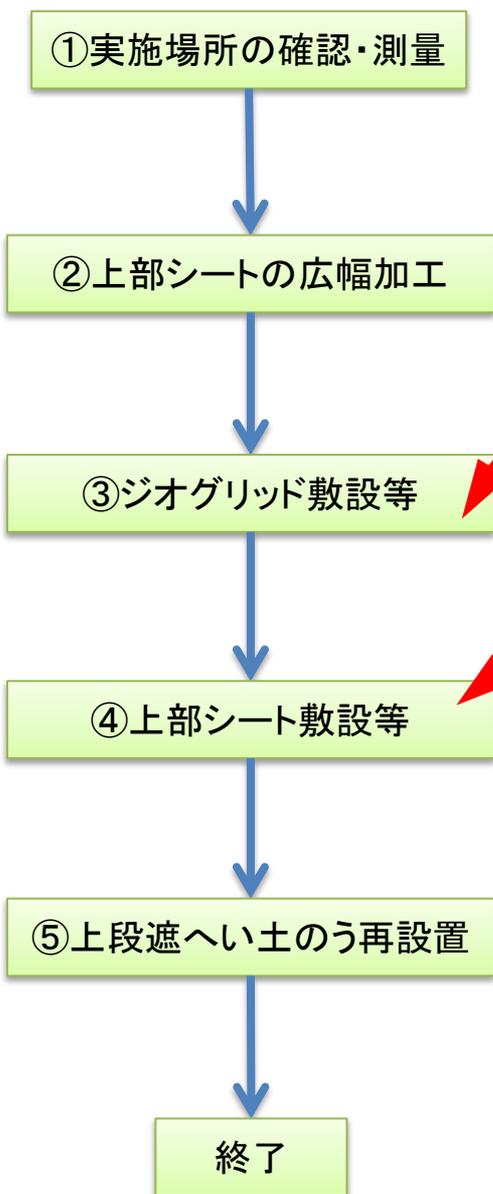
不陸対策施工の実施フロー(概要)

通常はポンプ
排水等に対応

遮水シートを
新たに張り直す

剛性部材(ジオグリッド等)による補強

支持材の充填

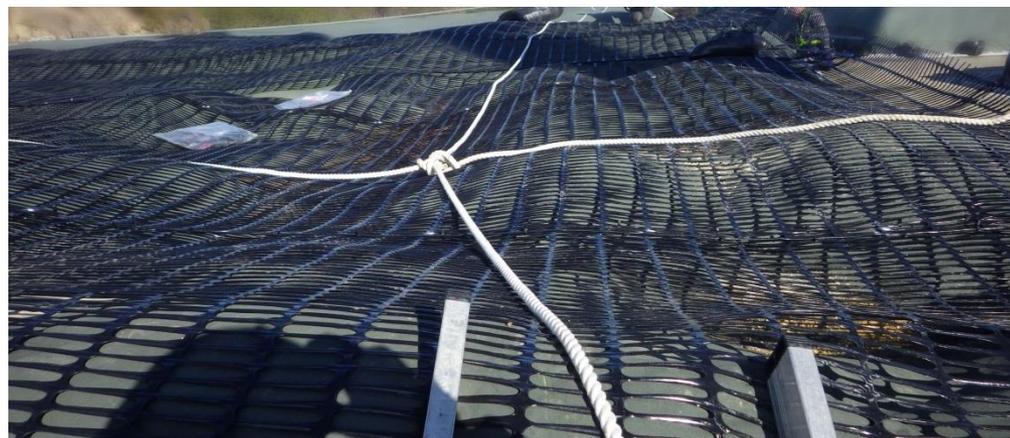
ジオグリッド（一軸延伸タイプ）を敷設した様子

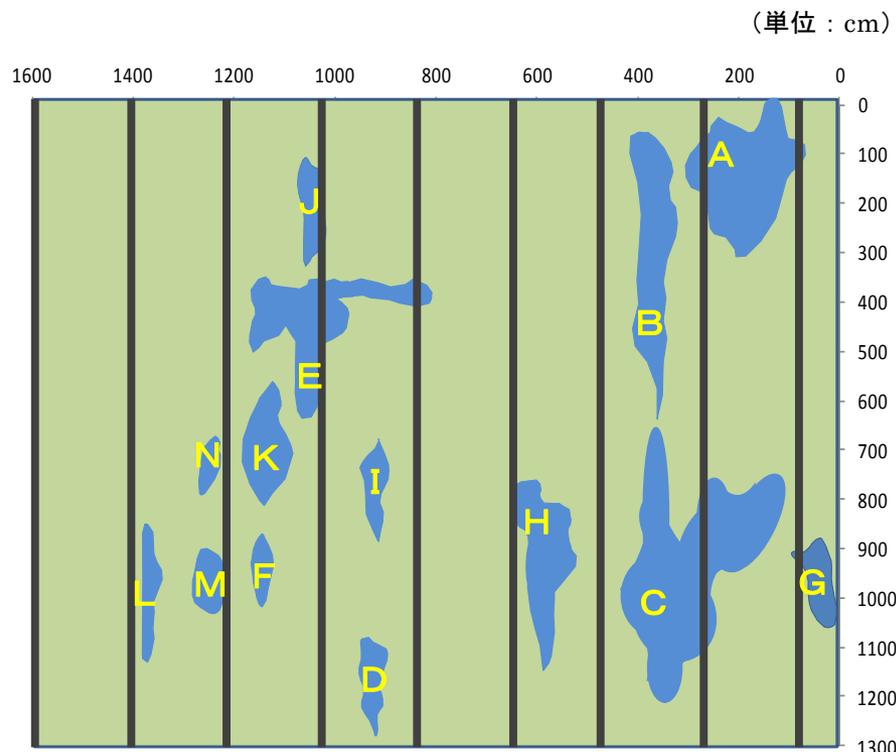
施工 3 週後の不陸発生状況 (2017.2.4)

- 施工3週後（2月4日）
 - 雨等の影響により新たな滞水が発生したものの、許容範囲内の深さにとどまる
- 施工8週後（3月14日）
 - 全ての滞水が縮小し、うち半数は滞水が消失した

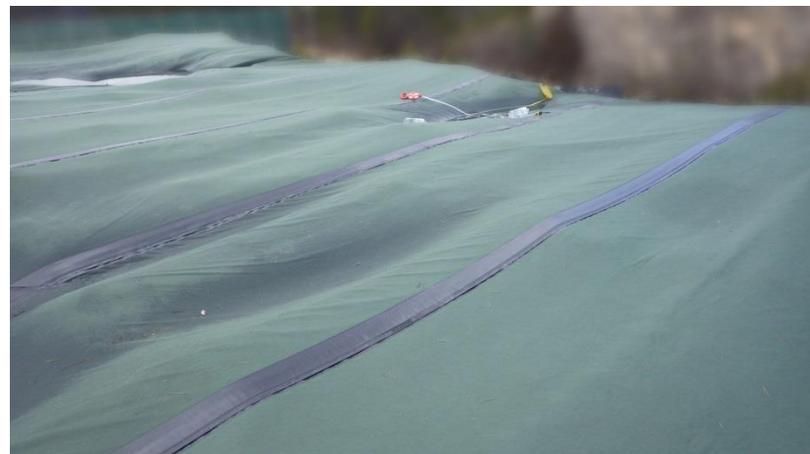
施工8週後の不陸発生状況（2017.3.14）

日付	滞水の数	前の経過観察時からの変化
1月13日	6	経過観察初期
2月4日	14	滞水発生...8ヶ所 (※雨等の影響)
2月25日	11	滞水消失 ... 3ヶ所 滞水縮小 ... 3ヶ所
3月14日	5	滞水消失 ... 6ヶ所 滞水縮小 ... 4ヶ所

不陸の防止・軽減に一定の効果があることを確認した
