福島第一原子力発電所現地確認報告書

1～3号機窒素封入設備他取替工事における1号機系統試験の状況

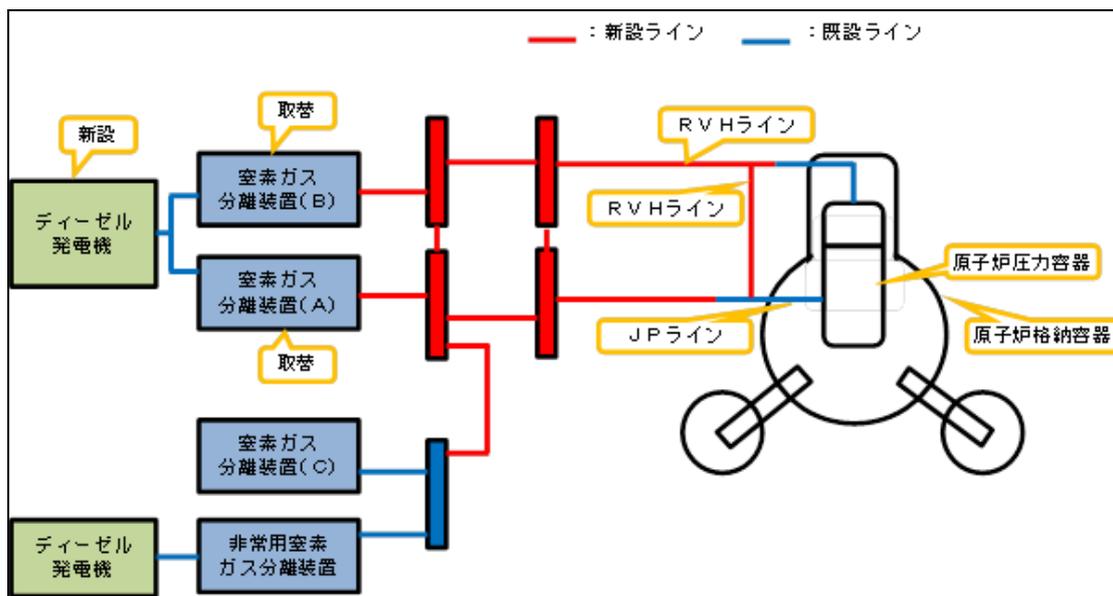
原子炉格納容器内の不活性雰囲気を維持するために、窒素封入設備を用いて、1～3号機原子炉格納容器内に窒素を充填しているが、窒素封入設備の信頼性向上を目的として、窒素ガス分離装置A、Bの取替並びに専用ディーゼル発電機の新設、1～3号機原子炉圧力容器封入ラインの2重化が実施されている。(図1)

図1 信頼性向上後の窒素封入設備イメージ図（1号機分）

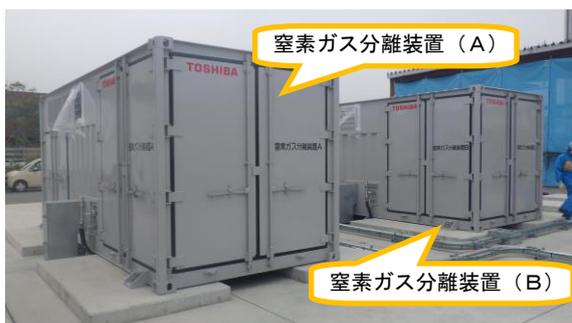
(写真1-1)

- ・ 窒素封入量変更後に新設窒素ガス分離装置並びに専用ディーゼル発電機の状況を確認したが、異常等は確認されなかった。(写真1)
