## 福島第一原子力発電所現地確認報告書

1号機ミスト散水設備空気圧縮機の不具合への対応状況

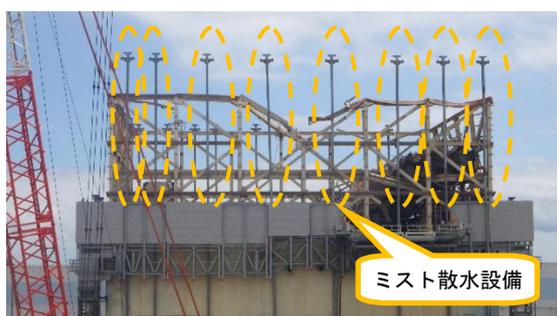
(写真1)  
本日確認した1号機原子炉建屋上部の様子
