福島第一原子力発電所現地確認報告書

サブドレン他浄化設備

サブドレン他浄化設備 pH緩衝塔設置工事の状況

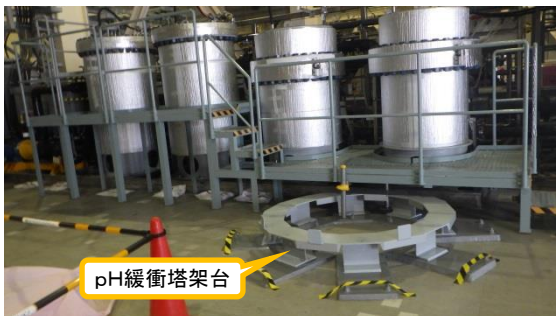
(写真2)

- ・サブドレン他浄化設備はA系とB系で構成されており、A系側に pH緩衝塔を設置する架台が取り付けられていた。(写真2)
- ・その他、バイパスラインの設置や前処理フィルタの一部廃止・位置変更、pH緩衝塔の設置工事は行われていなかった。
- ・東京電力に工事の進捗状況を確認したところ、今後、降雨量が増加する時期であり、サブドレン他浄化設備での処理水量が増えることが想定されるため、工事を延期しているとのことであった。
