福島第一原子力発電所現地確認報告書

令和元年11月7日（木）

- （1）伐採木一時保管エリアMの状況
- （2）1 / 2号機共用排気筒解体工事の状況

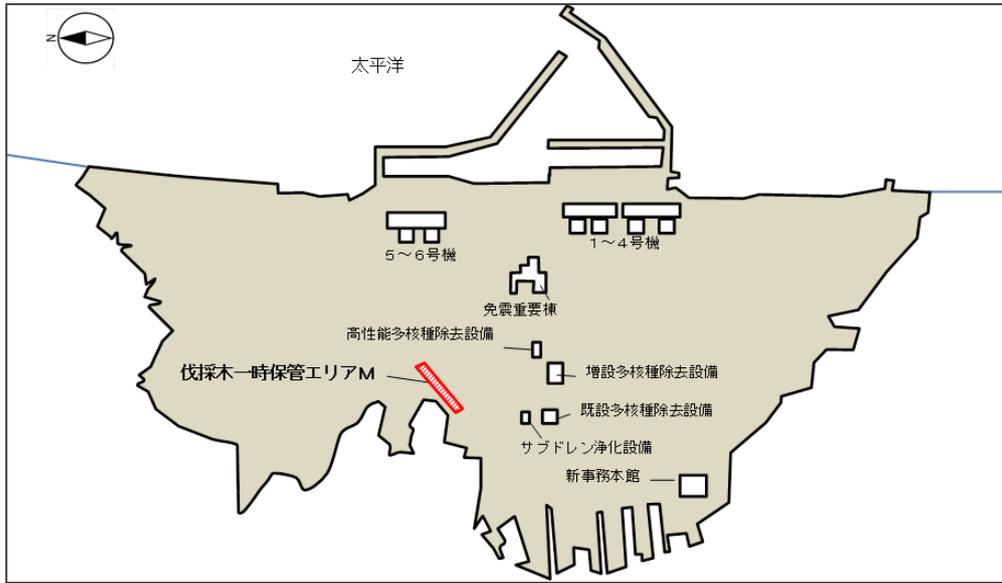
(図1) 福島第一原子力発電所構内概略図

伐採木の保管にあたっては、微生物による伐採木の分解・発酵に伴う火災のリスクを低減させるため、積み上げ高さの制限（5m未満）や内部温度の監視等の管理が行われていることから、伐採木一時保管エリアMの現況を確認した。（図1、2）

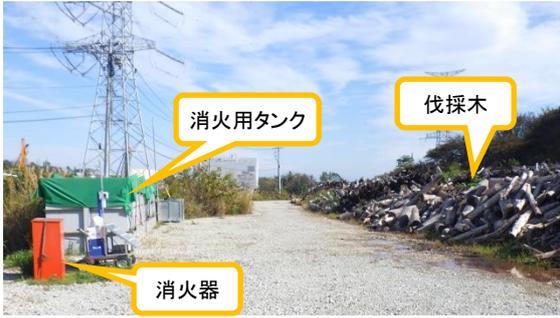
(写真1)

- ・ エリア北西側（道路沿い）には延焼防止対策として砕石を敷き詰めた防火帯が設置されており、エリア出入口（2箇所）付近には複数の消火用タンク並びに消火器が設置されていた。（写真1）
- ・ 積み上げた伐採木の内部温度を確認する温度計が複数箇所に設置されており、確認した範囲では温度は10℃前後であり、異常は見受けられなかった。（写真2）
- ・ 伐採木の積み上げ高さは5m未満を満足した状態で保管されていた。また、伐採木が雑草に覆われている箇所や伐採木の腐食が見受けられたが、伐採木保管場所周辺の一部は除草や清掃が行われていた。（写真3）

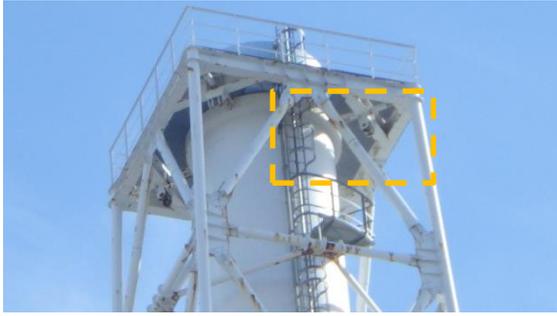
- ・排気筒頂部付近の斜材中央部に切断痕が確認できた。（写真4）
- ・2号機原子炉建屋西側では、解体装置（鉄塔解体装置）の点検作業が行われていた。（写真5）
- ・東京電力によると、11月6日14時43分から斜材の切断を開始し、本日11月7日6時11分までに計8箇所（箇所）の切断を終了したとのことであった。

(写真4-1)
1 / 2号機共用排気筒頂部

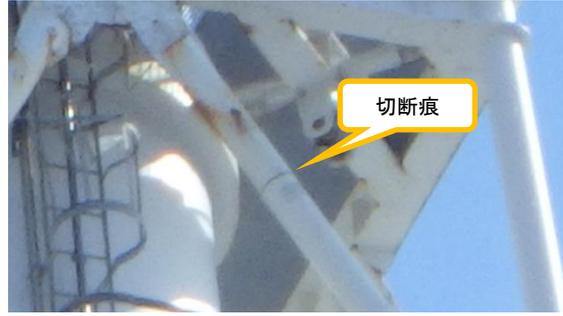
(写真4-2)
斜材の切断部の拡大写真
(写真4-1)の黄枠部分
