福島第一原子力発電所現地確認報告書

令和元年11月6日（水）

- ・ K2タンクエリア
- ・ 1/2号機共用排気筒（1/2号機開閉所前等から確認）

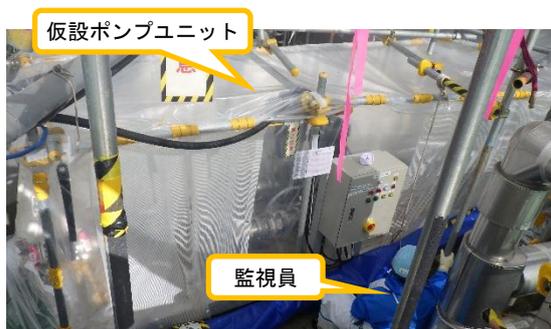
- ・ 仮設のポンプユニットはK2タンクエリア内堰（B1タンク近傍）に設置されており、監視員1名が漏えいの有無等の状況を確認していた。（写真1）
- ・ ホースは二重化されており、仮設のポンプユニットの継ぎ目には受けパンが設置されていた。さらに継ぎ目はビニールで養生されており、漏えい拡大防止対策が取られていた。（写真2）
- ・ 現場の作業員によると、受け入れタンクであるH8タンクの水位は免震重要棟の集中監視室で確認しており、適宜携帯電話で情報を共有しているとのことであった。

(写真1)
仮設のポンプユニットはビニールで
周囲が養生されている

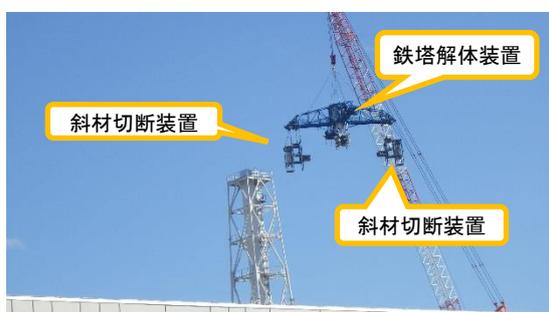
（写真3）
13時30分頃撮影

- ・免震重要棟近傍から現場を確認した際は、鉄塔解体装置が排気筒頂部付近まで吊り上げられていた。なお、東京電力によると、12時45分に鉄塔解体装置の吊り上げを開始したとのことであった。（写真3）
- ・1/2号機開閉所前に移動し現場を確認した際は、鉄塔解体装置が排気筒頂部に据え付けられており、クランプで斜材を固定していた。（写真4）
- ・東京電力によると、14時43分に斜材の切断を開始したとのことであった。

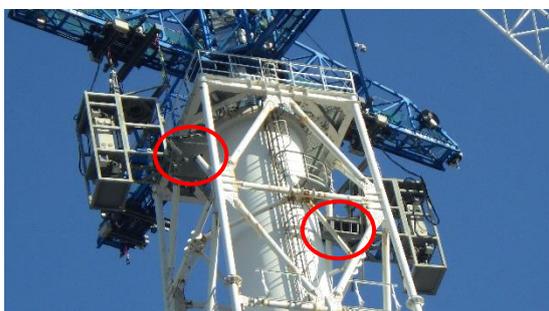
（写真4-2）
斜材切断装置拡大
2箇所の斜材をクランプで固定している
斜材の切断は切断装置内部のチップソーで押切りにより行う
