磐梯山周辺地域における 調査結果について

2019年11月21日

福島地熱プロジェクトチーム

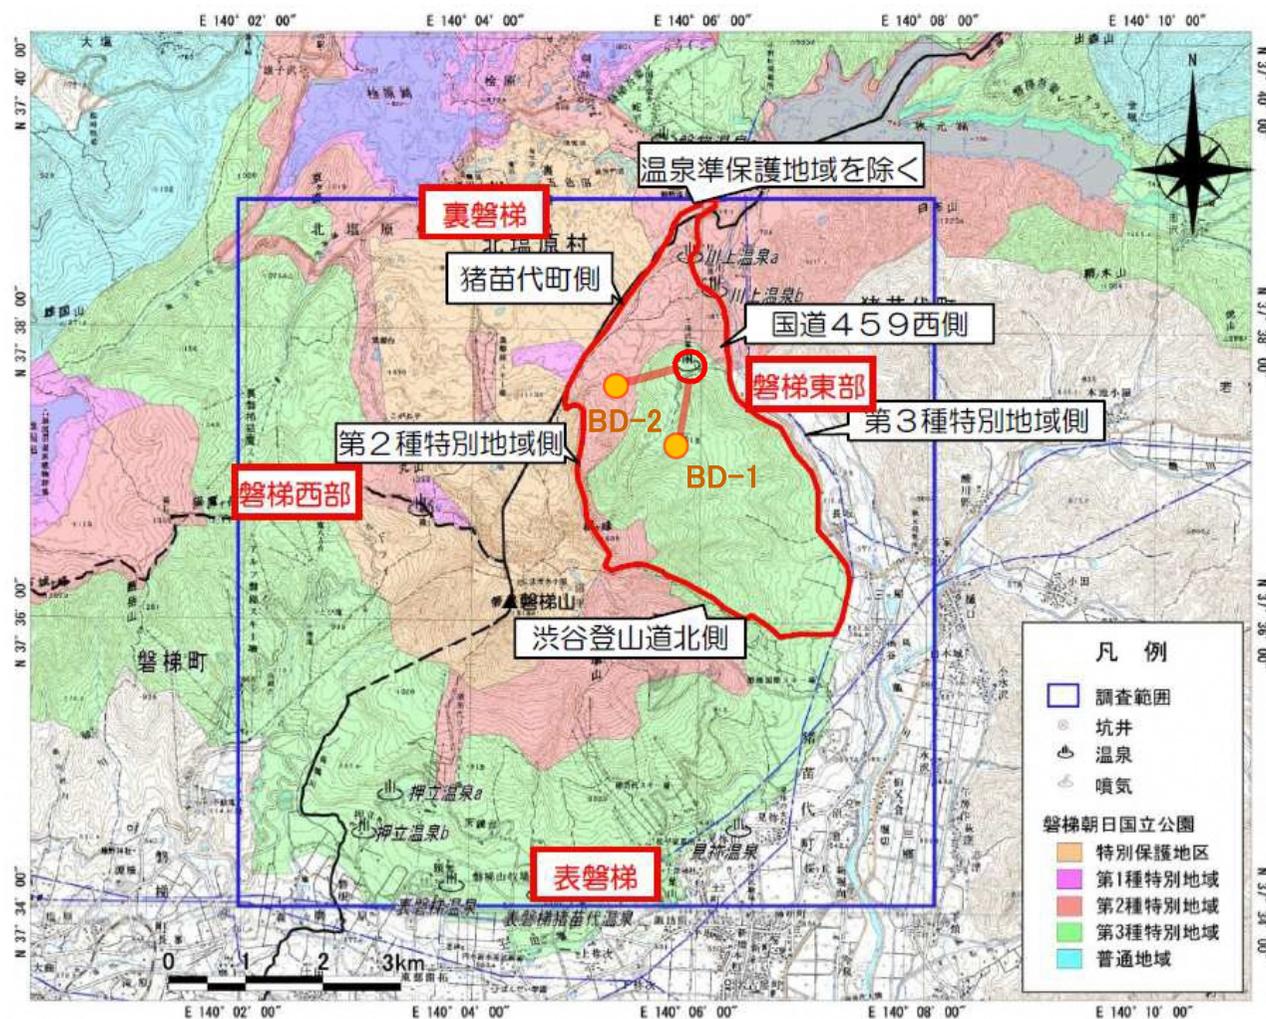
3. 磐梯調査地域(BD-1, BD-2掘削)

高温が期待される磐梯山方向へ2坑掘削した。

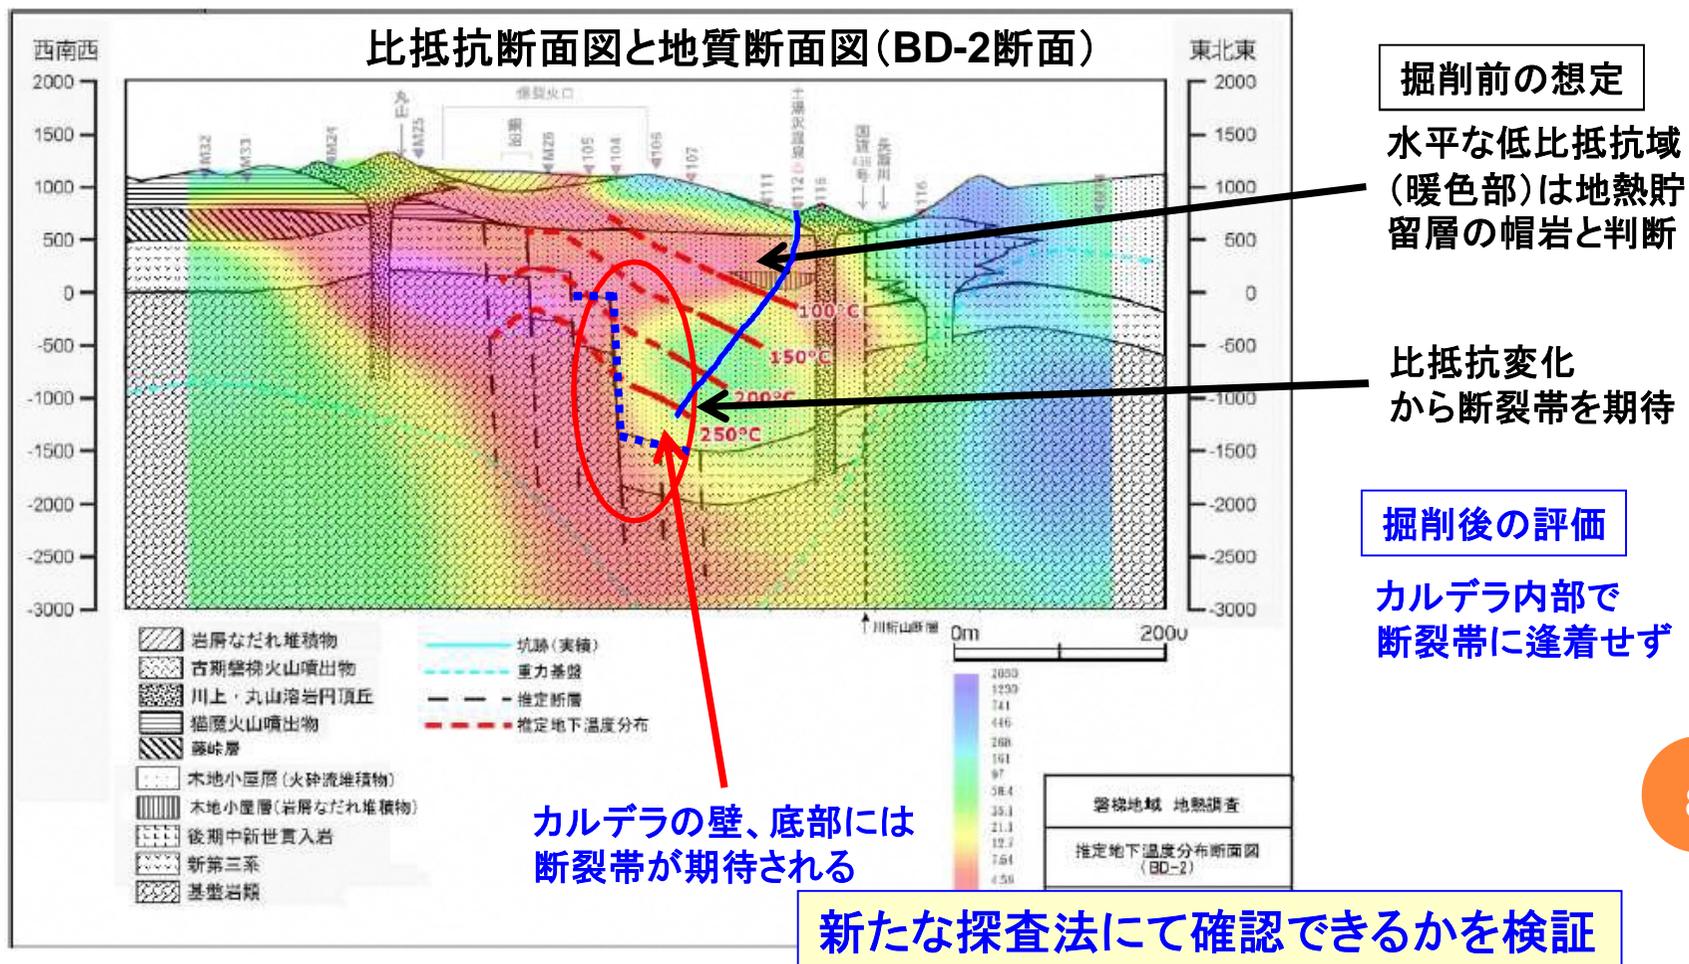
- (1) 掘削で200°C以上の温度を確認も、残り2要素(貯留層・水)は確認されず。
- (2) 有望性の評価・判断のため、以下の情報が必要(下図:BD-2断面参照)。
 - ①地下構造の詳細把握(地熱貯留層の発達ができる箇所の探査)
 - ②透水性(断裂帯)の可能性の確認

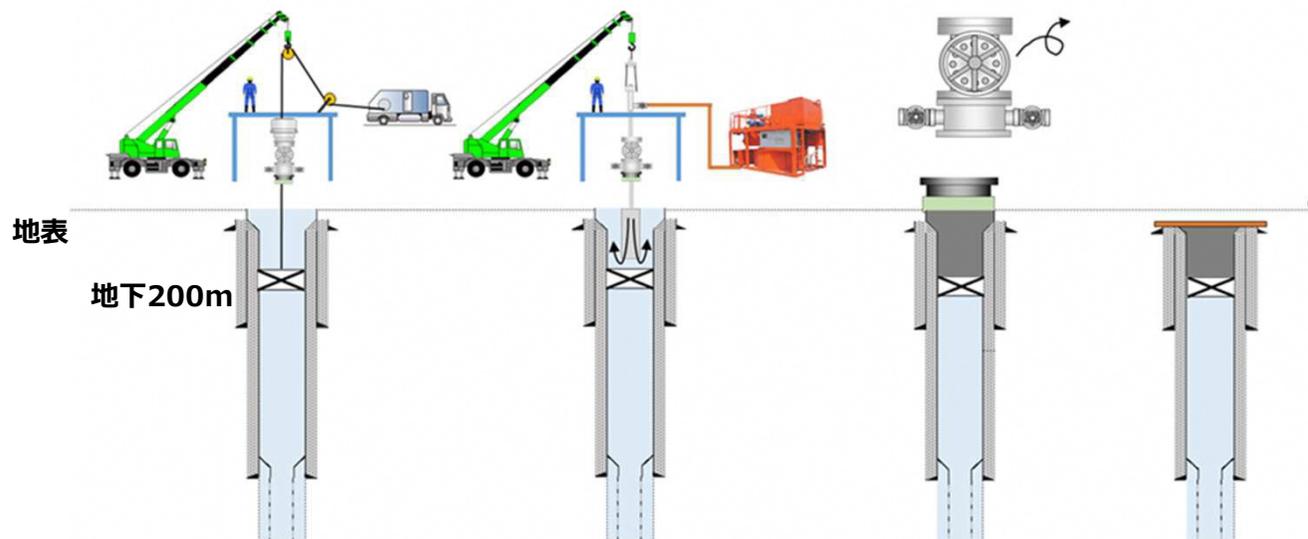
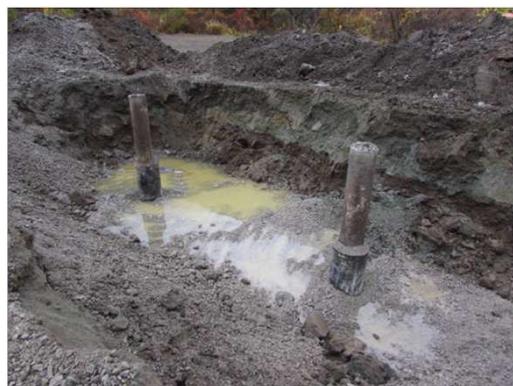
BD-1、BD-2坑井
地下2.5mの位置で坑井を切断

- ① 埋坑工事：深度200mの位置に栓(プラグ)をし、地表までセメントを入れ、鉄板で蓋をした上で埋め戻し、埋坑とした。

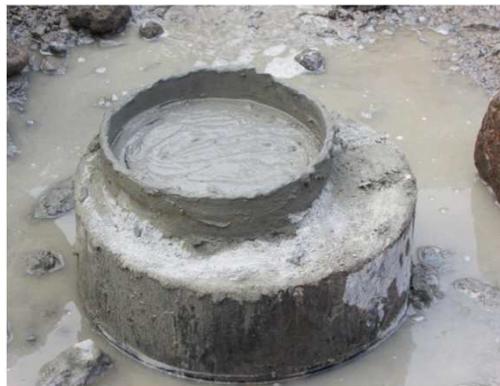
BD-1蓋下セメント処理
口元までセメントを充填

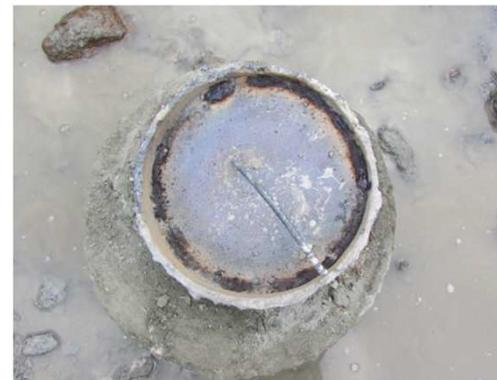
BD-1蓋設置
坑口を鉄板で溶接し、閉塞

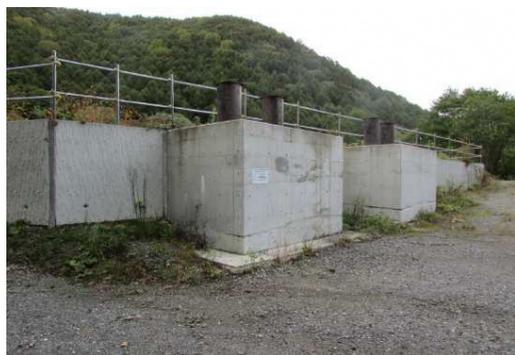
L型擁壁及び埋コンクリート撤去前

- ②原形復旧工事: 掘削基地のコンクリート構造物(セラー, 櫓基礎, 他)と掘削基地周辺の擁壁を撤去し、現場敷地に砂利を敷き詰めることで原形復旧とした。

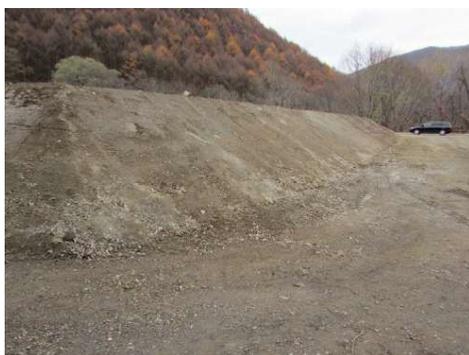
撤去後

段差をのり面として傾斜をつけ処理

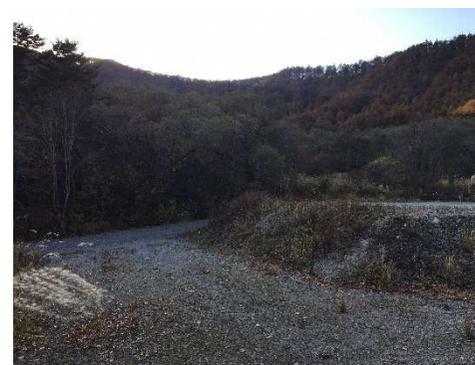
現状 (11/6)

のり面部分には植物が生育

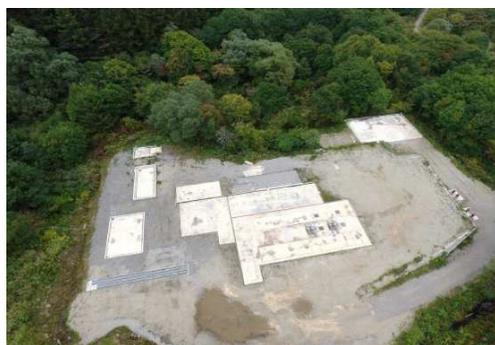
全景西から東方向撤去前

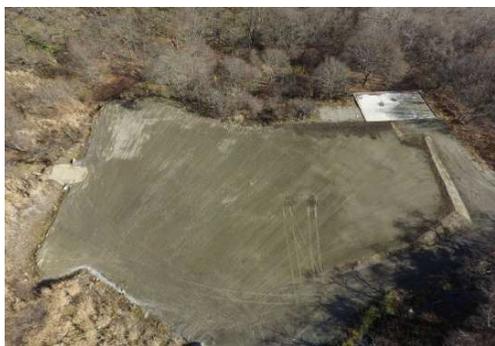
撤去後

基地のコンクリート構造物を撤去

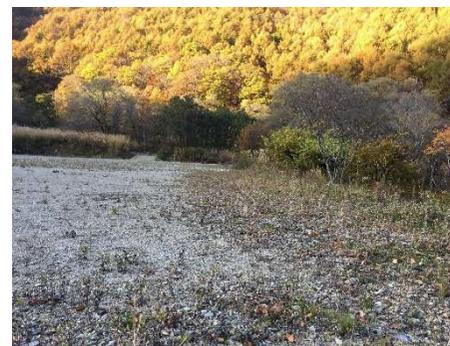
現状 (11/6)

平地にも植物が生育
