福島第一原子力発電所現地確認報告書

令和2年1月27日（月）

- (1) G3北タンクエリアの堰新設の進捗状況
- (2) 1/2号機共用排気筒解体工事の状況

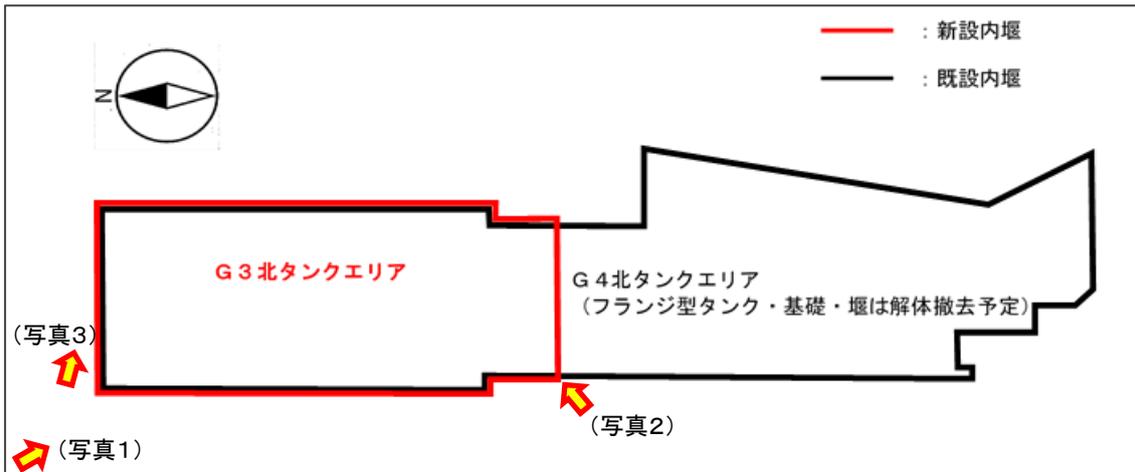
(図2) G3北及びG4北タンクエリア概略図

G3北タンクエリアとG4北タンクエリアは堰を共有しており、G4北タンクエリアのフランジ型タンク撤去に伴い、G4北タンクエリア側の堰を解体する計画となっている。そのため、G3北タンクエリア側の既設の堰の外側にG3北タンクエリア単独の堰を新設する計画となっていることから状況を確認した。（図1、図2、写真1）

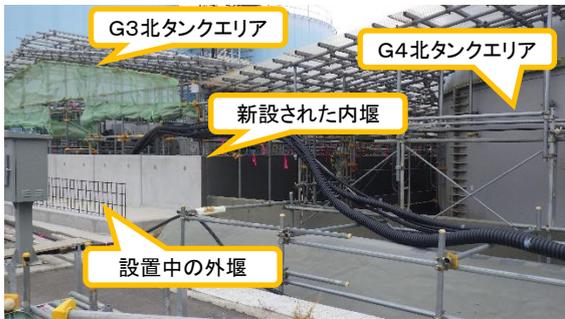
(写真2)

- ・ エリア全周に渡り、コンクリート製の内堰が設置されていた。また、外堰については設置中であった。（写真2）
- ・ 内堰の内壁面の被覆は完了していたが、内堰の外壁面は被覆工事を行っていた。（写真3）

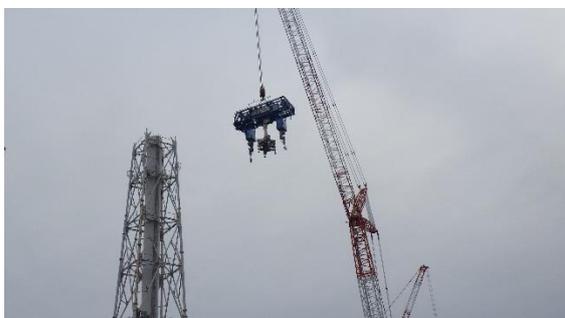
- ・現地確認時（11時頃）、地上70m付近での動作確認時に機器動作不良が確認されたことから、解体装置の吊り下ろし作業が行われていた。
（写真4）
- ・東京電力によると、11時40分に機器の点検が完了し、再度、解体装置を吊り上げたとのことであった。

(写真4-1)
吊り下ろし作業中の解体装置
(11時4分頃の状況)

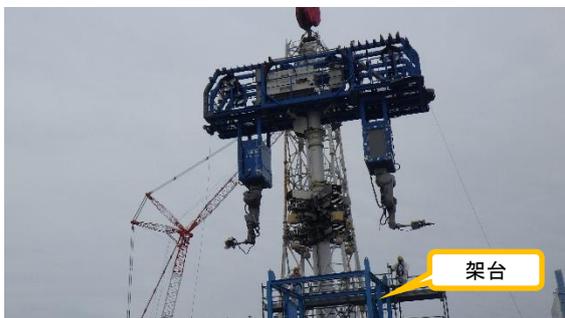
(写真4-2)
架台に吊り下ろす直前の解体装置
(11時16分頃の状況)
