令和元年台風第19号の状況について

令和2年2月1日
国土交通省 東北地方整備局
福島河川国道事務所

令和元年台風第19号に伴う降雨の概要

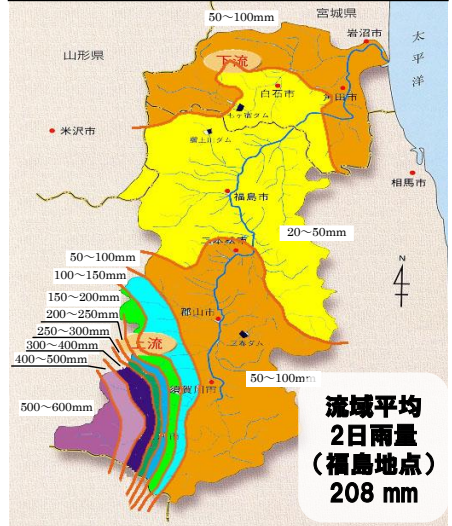
平成10年8月洪水

・令和元年台風第19号に伴う降雨では、阿武隈川流域全域にわたり平均253mmの雨が激しく降り、戦後最大であった昭和61年(8.5洪水)や平成の大改修の契機となった平成10年(8.27洪水)を上回る雨量が観測された記録的な降雨であった。

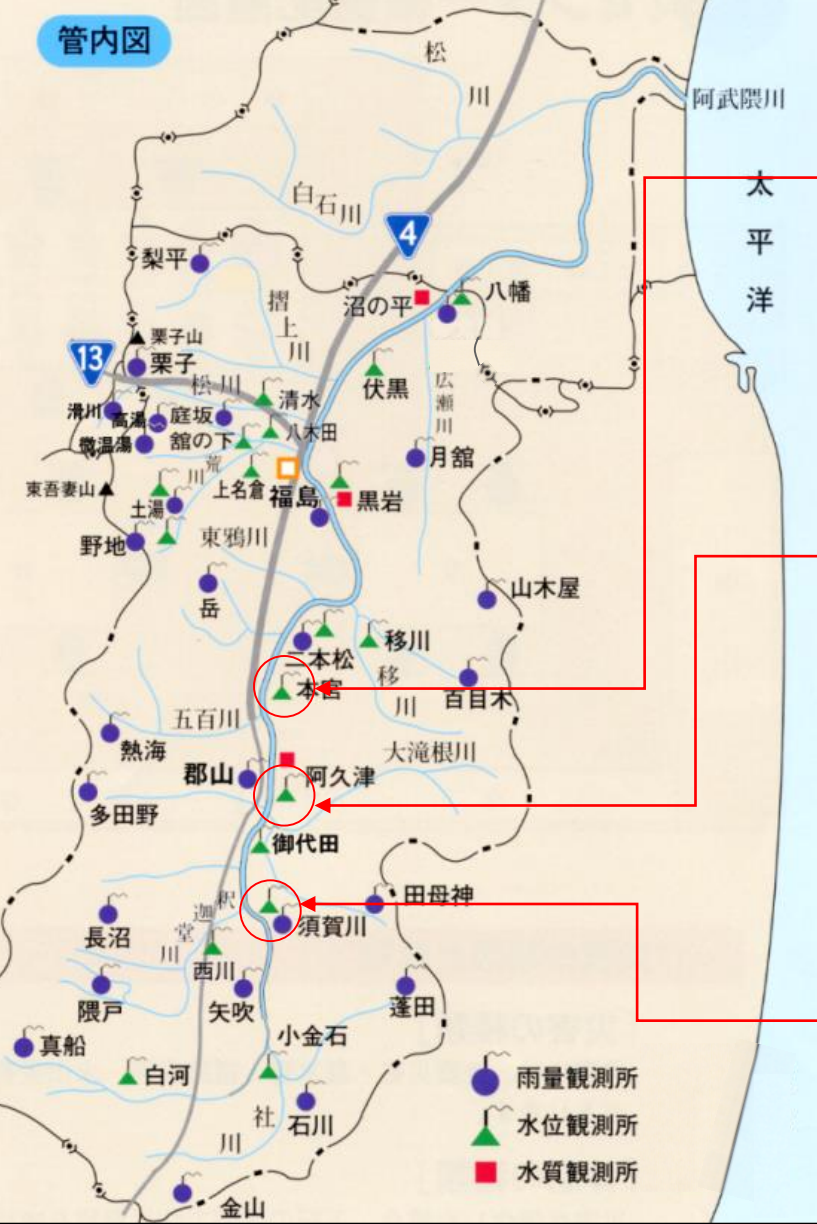
主要地点の水位

- 阿武隈川および荒川について、**基準観測所10箇所中9箇所**で**既往最高水位を観測**。
- 基準観測所10箇所中9箇所では**はん濫危険水位を超過**し、特に**本宮・阿久津(郡山市)・須賀川地点においては、計画高水位※を超過**。 ※ 河川管理上の基準とする水位の一つであり、この水位以下で計画高水流量を安全に流下させることができるようにする河川整備や、橋梁などの許可工物設置に際して考慮すべき基準の一つとなるもの

令和元年台風第19号に伴う出水時の水位状況 1 (上流)

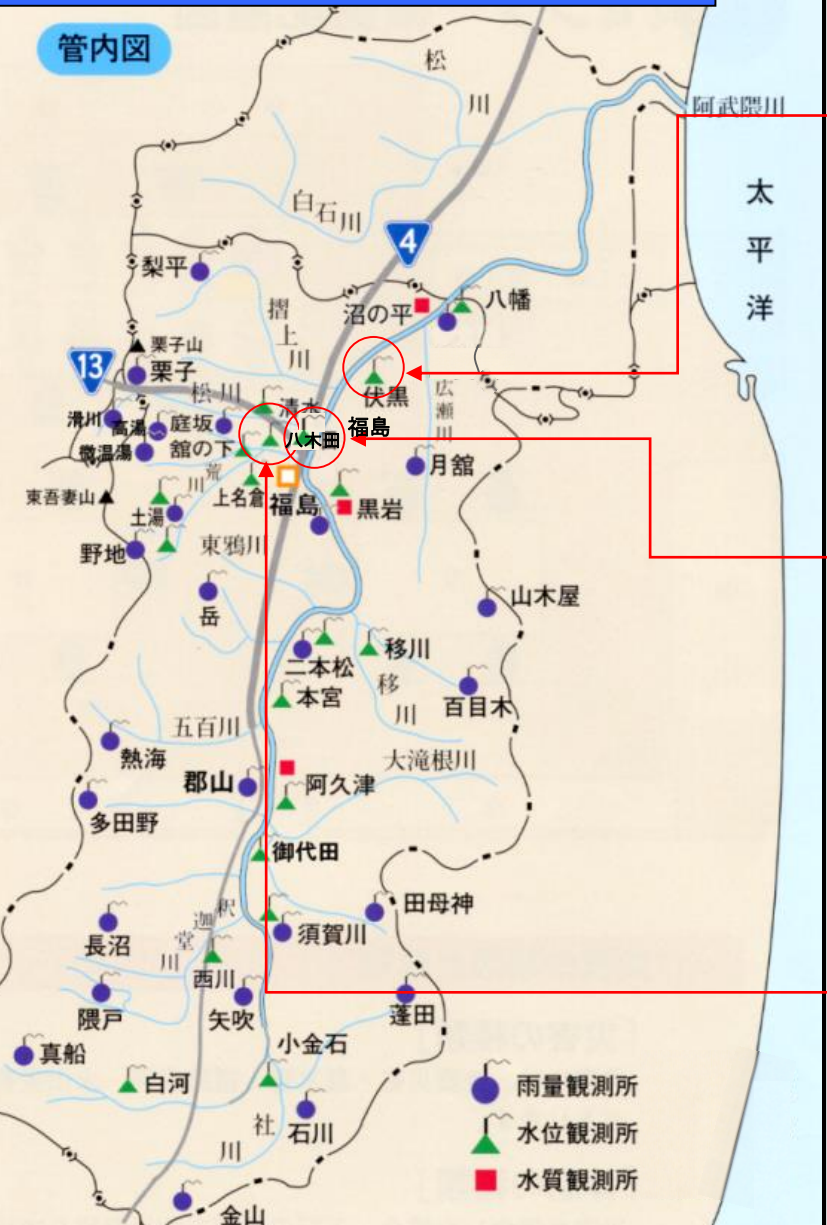
主要地点の水位

令和元年台風第19号に伴う出水時の水位状況 2 (下流)

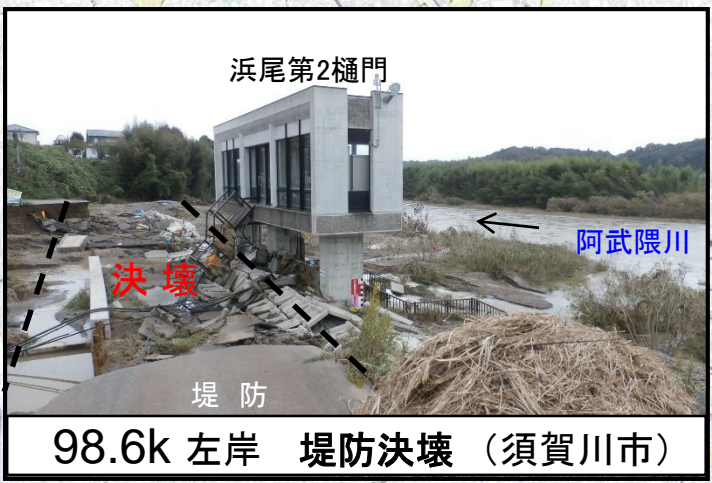
阿武隈川の越水・溢水と決壊（上流）

決壊： 1箇所
 越水：計19箇所
 溢水：計6箇所
 ※箇所数は(1)～(3)を集計

※河川カメラ、痕跡調査等により確認した箇所を一連区間等で記載
 ただし、一部、一連区間の中で越水・溢水が生じていない箇所もある。

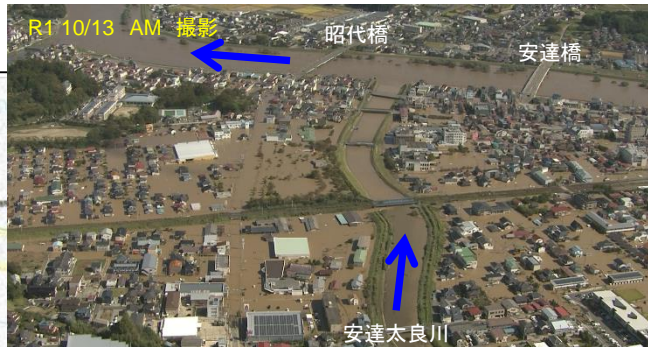
①安達太良川合流点付近(68kp付近)

■10/13にドローン・ヘリ, 10/14に航空機による状況把握調査等を実施。

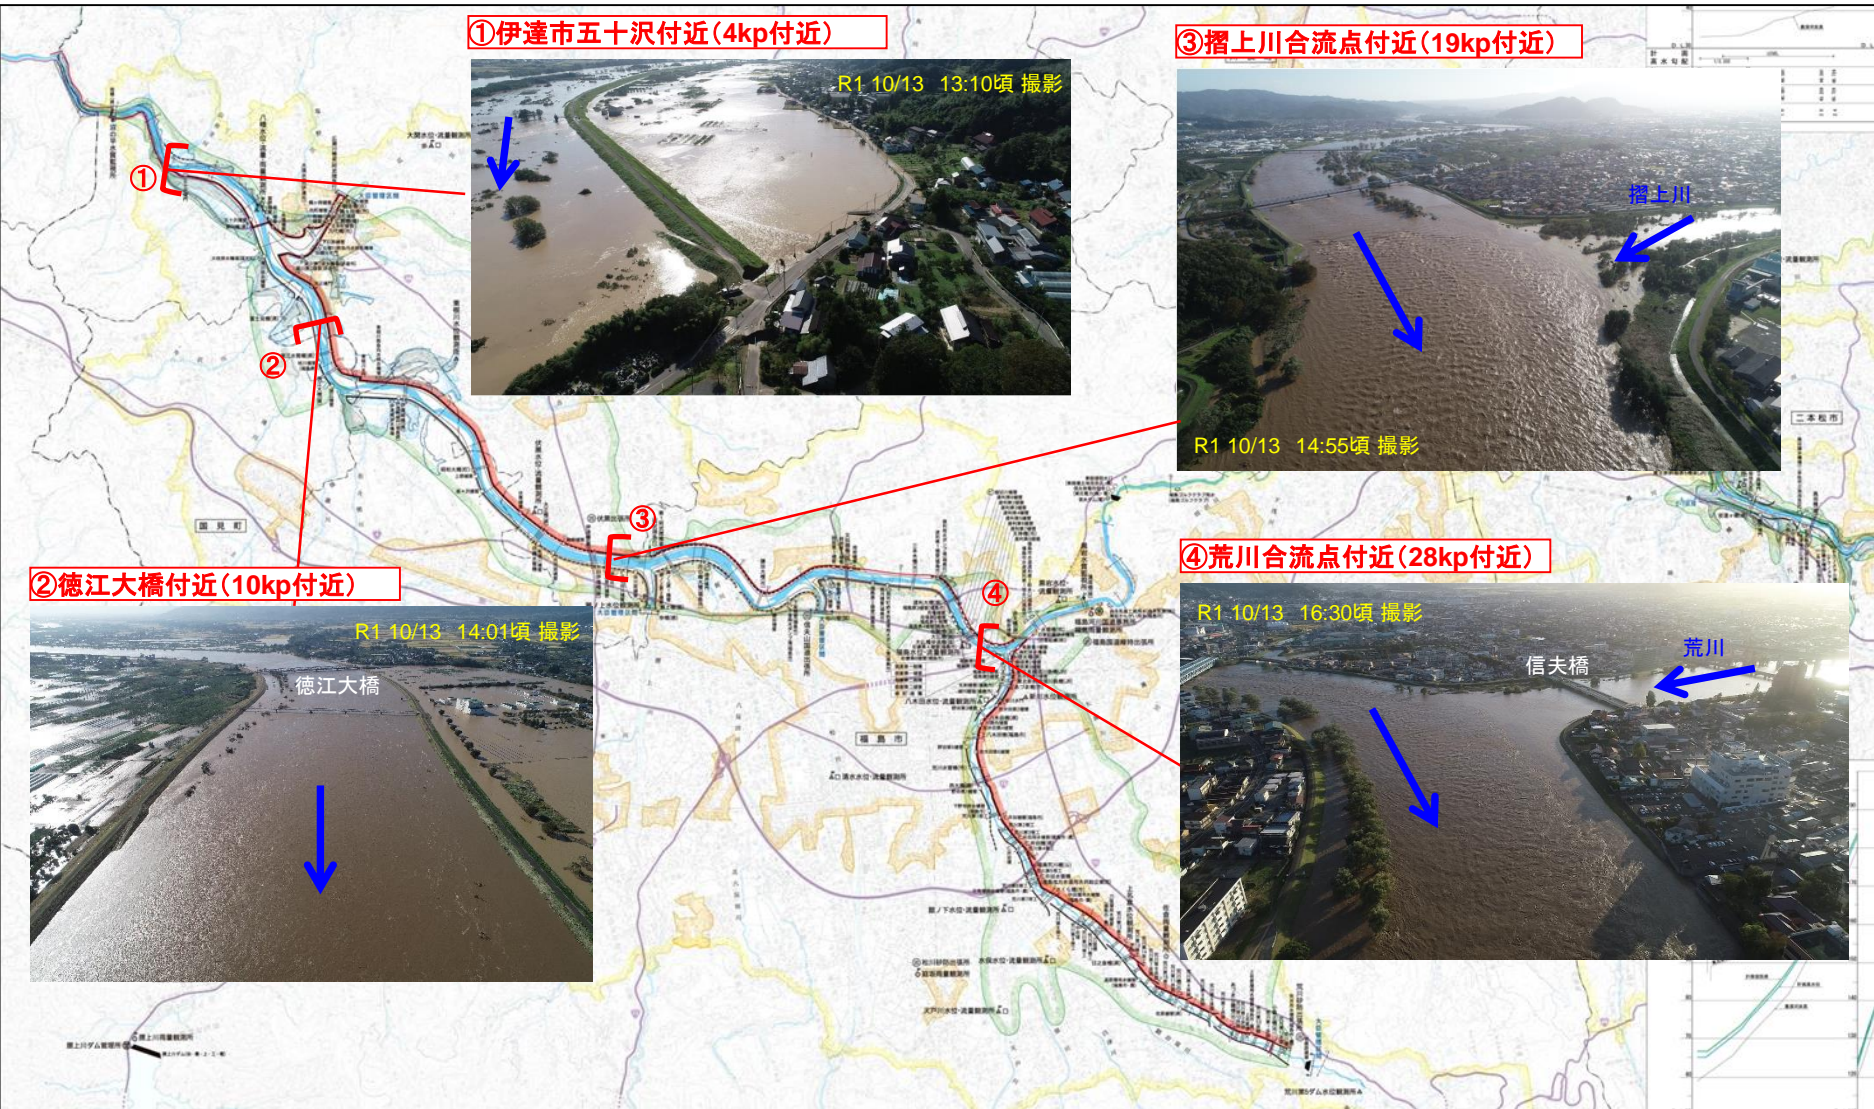
令和元年台風第19号に伴う出水後の被害状況 2 (下流)

■ 10/13にドローン・ヘリ, 10/14に航空機による状況把握調査等を実施。
