河川の被害箇所と今後の見通し(決壊・越水箇所)

令和2年2月17日

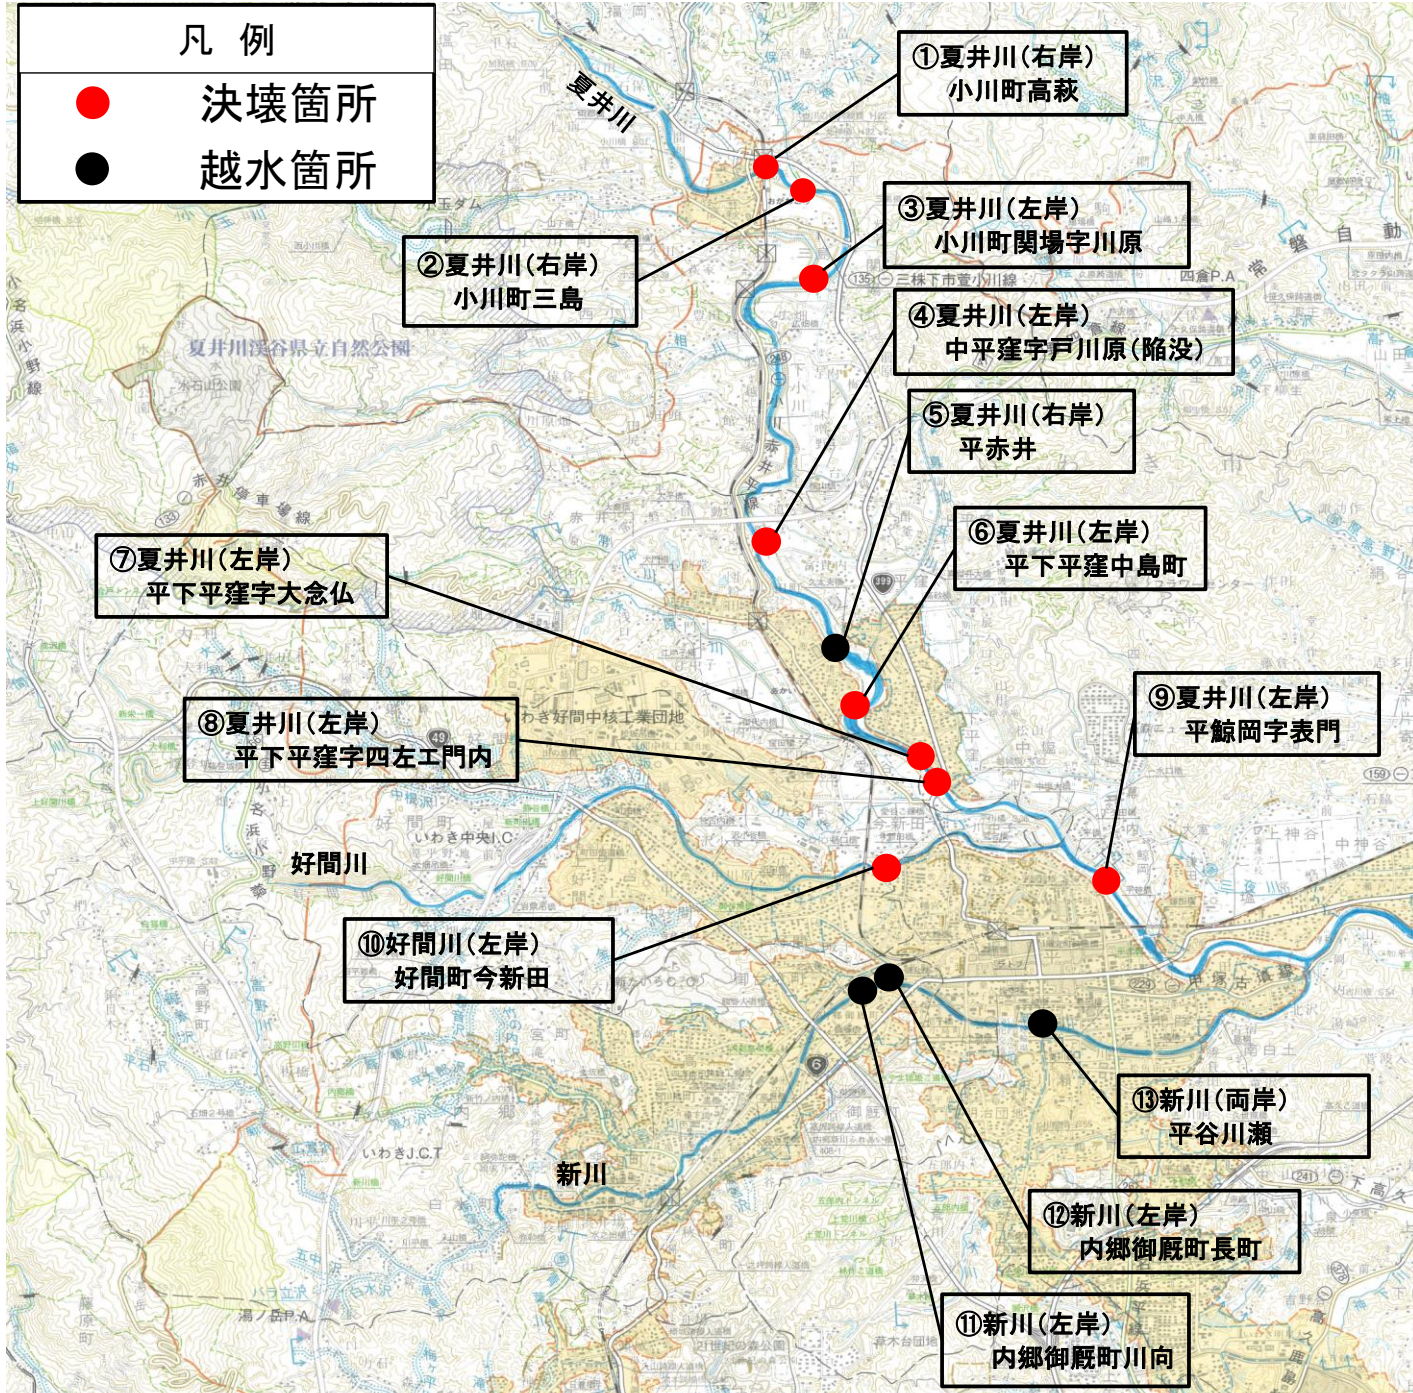
凡例	
●	決壊箇所
●	越水箇所

種別	No.	河川名	箇所	災害種別	対応状況	応急復旧完了日	本復旧工事2月契約予定	
二級河川	1	夏井川	小川町高萩	決壊	・堤長L=90m ・大型土のう 180俵 ・施工中 大型土のう(金2俵)設置完了 盛土29日完了	10月29日	○	
	2		小川町三島	決壊	・堤長L=25m ・大型土のう 140俵 ・施工中 大型土のう(金3俵)設置完了 盛土29日完了	10月29日	○	
	3		小川町関場字川原	決壊	・堤長L=70m ・大型土のう 1500俵 ・施工中 大型土のう設置28日完了 盛土28日完了	10月28日	○	
	4		中平窪戸川原	決壊	・堤長L=29m ・大型土のう 580俵 ・施工中 大型土のう設置11月13日完了 (現在原因調査中)	11月13日	発注準備中	
	5		平赤井	越水	-	-	-	-
	6		平下平窪中島町	決壊	・堤長L=30m ・大型土のう 400俵 ・施工中 大型土のう設置18日完了 盛土21日完了	10月21日	○	
	7		平下平窪字大念仏	決壊	・堤長L=30m ・大型土のう 400俵 ・施工中 大型土のう設置17日完了 盛土21日完了	10月21日	○	
	8		平下平窪字四左工門内	決壊	・堤長L=25m ・大型土のう 115俵 ・施工中 大型土のう15日完了 盛土16日完了	10月16日	○	
	9		平鯨岡字表門	決壊	・堤長L=25m、高さ4m程度 ・大型土のう 110俵 ・施工完了 大型土のう設置17日完了 盛土18日施工完了	10月18日	○	
	10	好間川	好間町今新田	決壊	・堤長L=25m ・大型土のう 300俵 ・施工中 大型土のう設置18日完了 盛土24日完成	10月24日	○	
	11	新川	内郷御殿町川向	越水	-	-	-	-
	12		内郷御殿町長町	越水	・堤長L=30m ・大型土のう 50俵 ・施工中 大型土のう設置18日完了 盛土21日完了	10月21日	発注準備中	
	13		平谷川瀬	越水	-	-	-	-
