福島第一原子力発電所現地確認報告書

1 / 2号機共用排気筒（1 / 2号機開閉所前からの確認）

1 / 2号機共用排気筒解体工事の状況

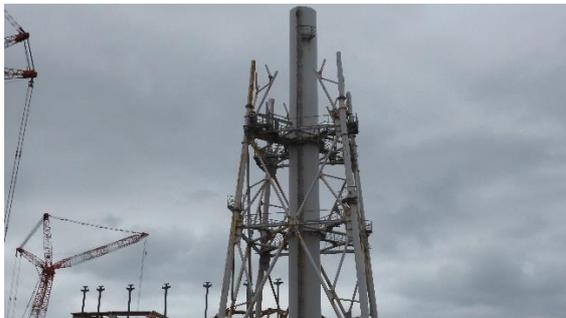
（写真1）

1 / 2号機共用排気筒解体工事は昨年8月1日から作業を実施しており、排気筒上部の約60mを23ブロックに分けて解体する計画のうち、19ブロック目の解体が4月10日から開始され、4月16日に完了したことから状況を確認した。（写真1）

排気筒の状況

（11時30分頃撮影）

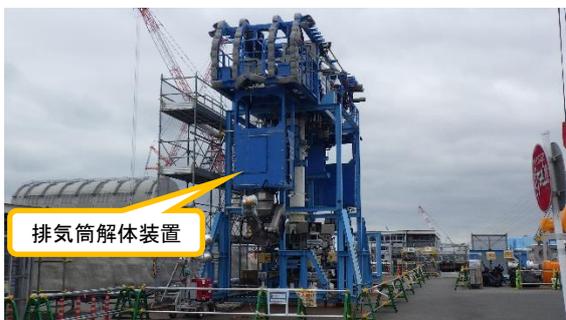
（写真2）

- ・現地確認時は解体作業が実施されておらず、排気筒解体装置のメンテナンス作業が実施されていた。（写真2）
- ・放射性物質の飛散を抑制するために1 / 2号機共用排気筒内には定期的に飛散防止剤が散布されているが、飛散防止剤散布に向けた準備作業が行われていた。（写真3）

排気筒解体装置

排気筒解体装置の状況

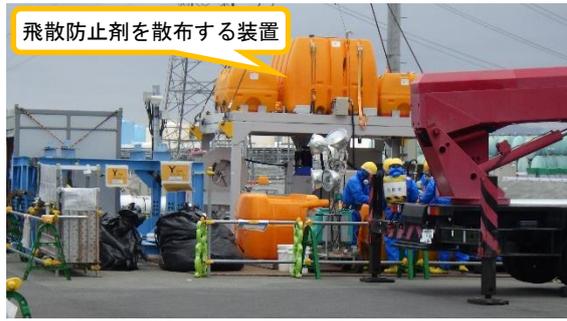
(写真3)
飛散防止剤の散布に向けた準備作業
の状況
