福島第一原子力発電所現地確認報告書

一時保管エリアP1

一時保管エリアP1に保管されている土砂の流出防止対策の状況

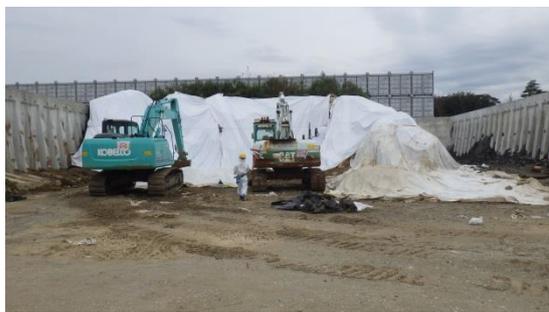
（写真1）

- ・前回確認時、一部の土砂のみがシート養生されていたが、本日確認時は、当該エリアに保管されている大型土のうを含む流出リスクのある土砂すべてがシートで養生されていた。（写真1）
- ・また、排水枡には、ゼオライト土のうが追加設置されていた。（写真2）
