福島第一原子力発電所現地確認報告書

- 1 日時
平成30年10月23日（火）
- 2 確認箇所
K4タンクエリア（高性能多核種除去設備処理済水移送配管）
- 3 確認項目
高性能多核種除去設備処理済水移送配管の追設状況

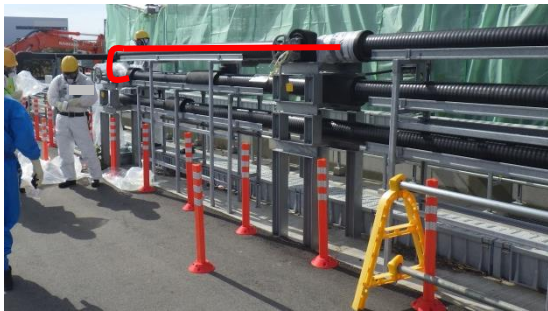
- ・既設の高性能多核種除去設備処理済水移送配管と増設多核種除去設備処理済水移送配管がポリエチレン管で接続されていた。（写真1）
- ・また、本日は先週の使用前検査時の残水（ろ過水を使用）を配管から抜き取る水抜き作業が行われていた。
- ・当該作業に当たっては、念のために漏えい防止対策も講じており、ビニール袋を2重に養生し、また万一漏えいした場合にも、袋を伝って下に設置された受けパンに導水するよう実施していた。（写真2）

（写真1）赤いラインが今回新たに追設された配管

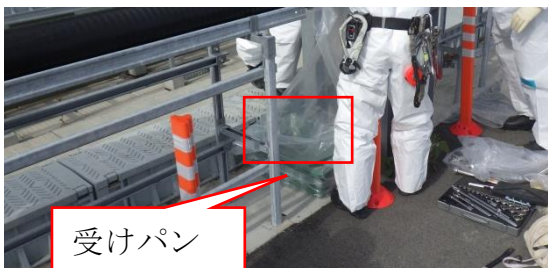
（写真2）赤枠内に抜き取った残水がある
