## 福島第一原子力発電所現地確認報告書

平成31年2月1日（金）

メガフロート津波等リスク低減対策工事の状況

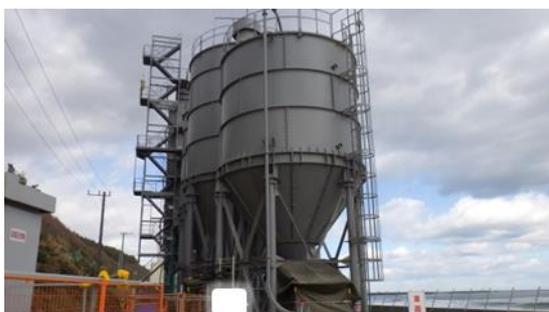
（写真1－1）

- ・ 南放水口南側の海岸沿い敷地では、前回、石炭灰、セメント及び石膏等を原料にして、土木材料（捨石、砕石及びモルタル）を製造するプラントの建設工事が行われていたが、1月から本格稼働しており、本日は捨石の製造及び運搬が行われていた。（写真1）
- ・ 1－4号機取水路開渠内では、前回よりも海側遮水壁の防衛盛土工事が進捗していた。東京電力によると、3月末～4月上旬頃に完了するとのことであった。（写真2）
