福島第一原子力発電所現地確認報告書

タンクエリア (Bエリア、B南エリア)

Bエリア及びB南エリアにおけるタンクの設置状況

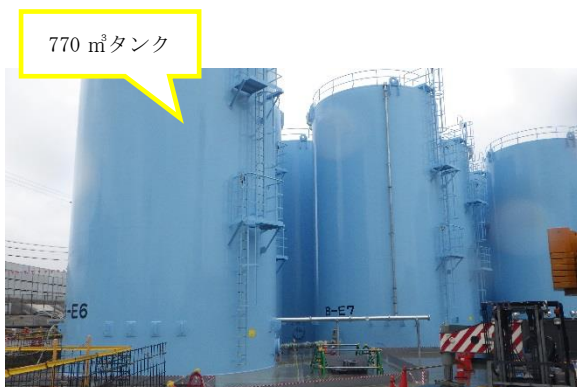
(写真1) エリア南側の状況

- Bエリアには、容量1,330 m³のタンクが10基及び容量770 m³のタンクが27基、合計37基のタンクが設置される計画である。前回、1,330 m³のタンクが5基、770 m³のタンクが12基 (合計17基) 設置されていることを確認しているが、今回770 m³のタンクが新たに13基追設され、合計30基のタンクが設置されていた。(写真1)
- 新設されたタンクの周囲には鋼製の仮堰が設置されており、一部のタンクはALPS処理済水の受入が開始されていた。(写真2)
- コンクリート製の外堰及び内堰は構築中であった。(写真3)
- エリア南東側では、タンクの基礎コンクリートの打設が完了していた。

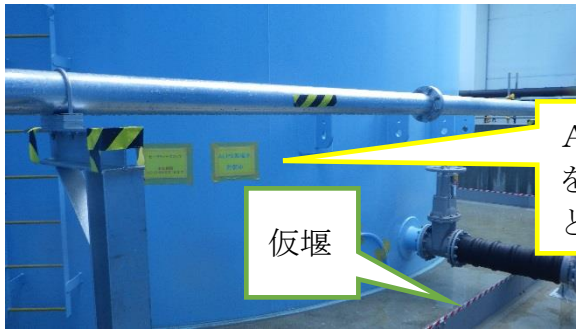
(写真2)

ALPS 処理済水を貯留中であることを示す掲示

仮堰

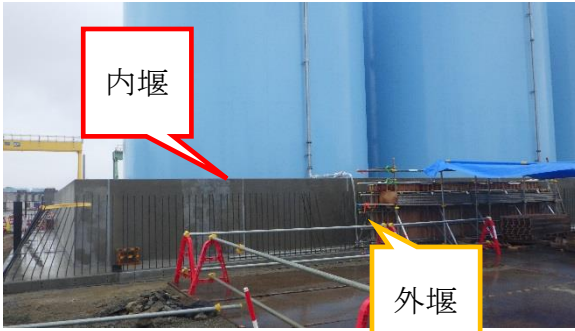
(写真5)

- ・前回、計画どおり容量 1,330 m³ のタンク全 7 基が設置されていることを確認しているが、その 7 基のタンクを囲む内堰の設置は完了しており、外堰が構築中であった。(写真5)
- ・内堰内には堰内雨水排水用の柵が設置されており、ポンプで J 1 中エリア堰内へ移送されていた。(写真6)

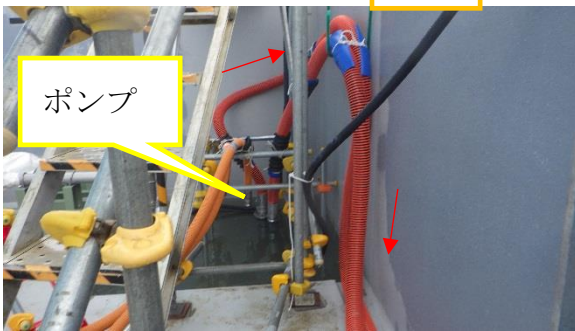
(写真6) 矢印のとおり排水
