福島第一原子力発電所現地確認報告書

- 1 確認日
令和元年 6月14日（金）
- 2 確認箇所
H4南タンクエリア
- 3 確認項目
H4南タンクエリア溶接型タンク設置工事完了後の状況

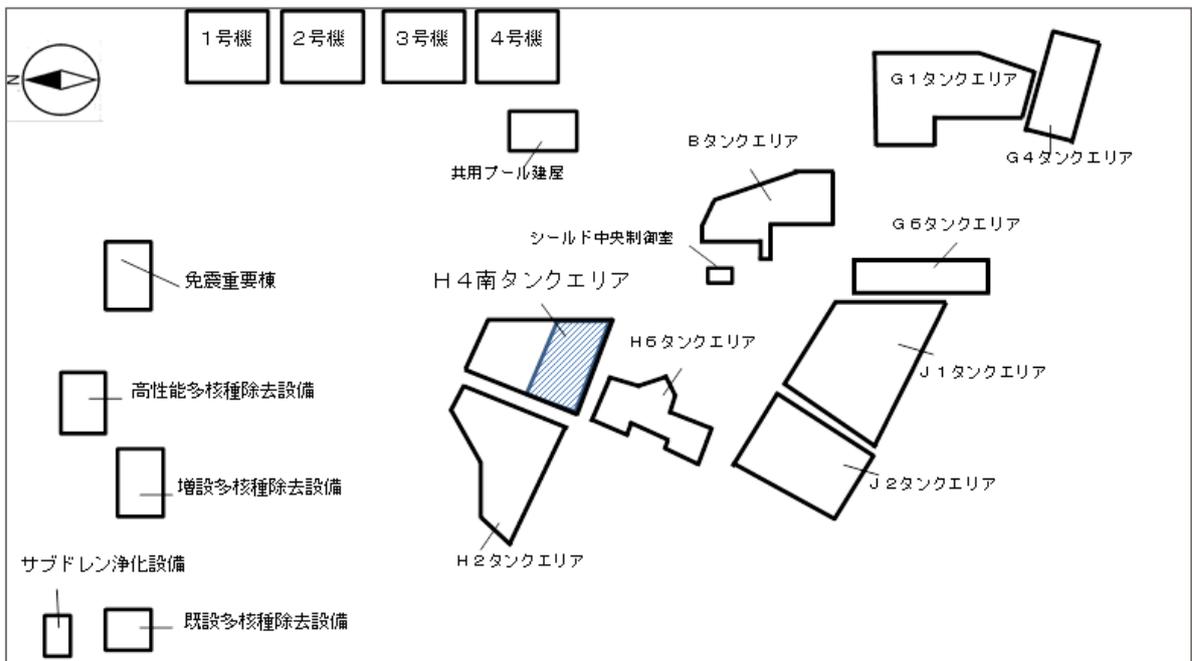
図1 H4南タンクエリア概略図

- ・今回確認時、51基全てのタンクが設置されていた。（前回確認：[平成30年11月2日](#)）（図1、写真1）
- ・エリア全周に渡り、コンクリート製の内堰・外堰が構築されていたが、外堰の一部で防水塗装が施工中であった。（写真2）
- ・既設多核種除去設備及び増設多核種除去設備からの処理済水移送配管が計画どおりに接続されていることを確認した。（写真3）
