福島第一原子力発電所現地確認報告書

- 1 確認日
令和元年 7月18日(木)
- 2 確認箇所
Dタンクエリア
- 3 確認項目
Dタンクエリアのタンク転用作業の状況
- 4 確認結果の概要

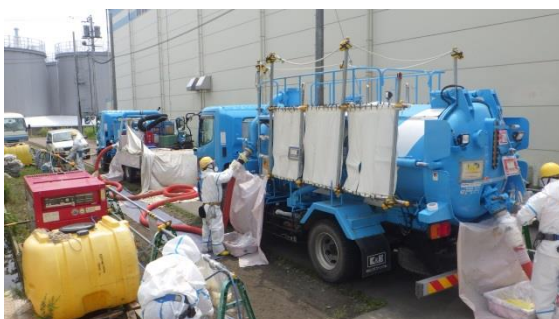
- ・本日は、吸引車による残水移送作業及び残水処理されたタンク内における補修塗装前のケレン作業が行われていた。
- ・残水移送作業における漏えい防止対策として、吸引車と仮設ホースの接続部及び仮設ホース間の接続部はビニールで養生されるとともに、専用接続治具の使用及びロープでの固縛が行われていた。また、仮設ホース接続部下部には受けパンが設置されていた。(写真1)
- ・ダスト飛散防止対策としてタンク側面マンホールの開口部には仮設ハウスが設置されるとともに、タンク内部の空気は局所排風機で浄化した後に排気していた。(写真2)

(写真1-1)
タンク残水移送作業の状況

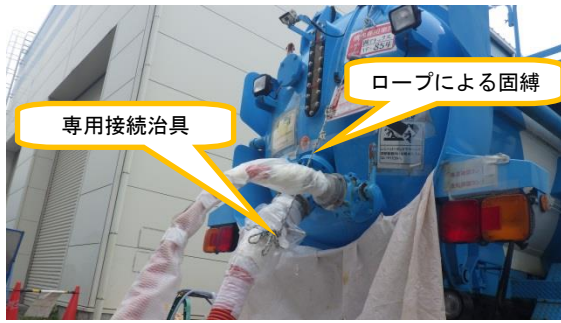
(写真1-2)
吸引車と仮設ホース接続部

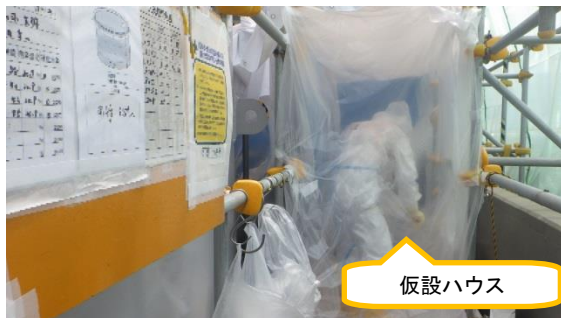
(写真2-1)
タンク側面のマンホールの開口部
付近
