福島第一原子力発電所現地確認報告書

固体廃棄物貯蔵庫第9棟

固体廃棄物貯蔵庫第9棟における廃棄物の保管状況

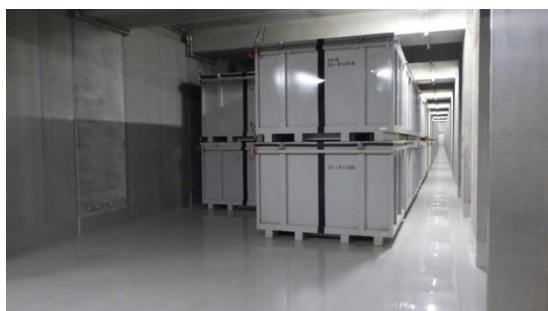
- ・当該施設は、地下2階から地上2階建ての建物であり、地下階に高線量ガレキ、地上階に低線量ガレキを保管する計画であるが、確認時は地上1階フロアに低線量ガレキを収納したコンテナが整然と保管されていた。目視した限り、コンテナが倒壊している様子はなく、放射性廃棄物が飛散等するおそれは認められなかった。（写真1）
- ・なお、地下階へは搬入を開始しておらず、今後、高線量ガレキを収納したコンテナを搬入していくとのことであった。（写真2）

（写真1）地上1階フロアの状況

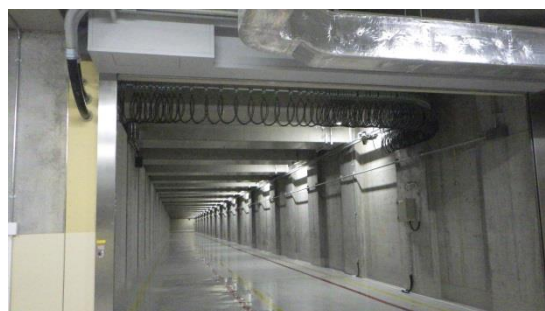
（写真2）地下1階フロアの状況
