福島第一原子力発電所現地確認報告書

1 / 2号機共用排気筒（1号機原子炉建屋近傍等から確認）

1 / 2号機共用排気筒解体工事の状況

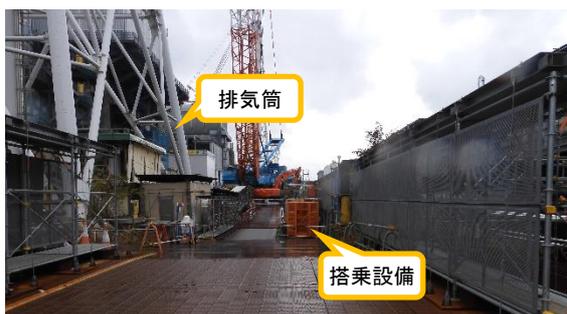
（写真1-1）

- ・現地確認時（12時15分頃）、筒身切断作業は実施されていなかったが、排気筒近傍に搭乗設備が仮置きされていた。（写真1）
なお、東京電力によると、本日は元請け企業本社で実作業に近い作業環境でのモックアップ等を行っており、切断作業開始は翌日以降になるとのことであった。
- ・遠隔操作バスは、運転席に「自走禁止車両」の表示や、遠隔操作バスを囲っている鉄柵に「接近注意」の表示がされており、車両の移動や遠隔操作バスにみだりに人が近づくことがないよう対策が取られていた。（写真2）

1号機原子炉建屋近傍において、北側から撮影

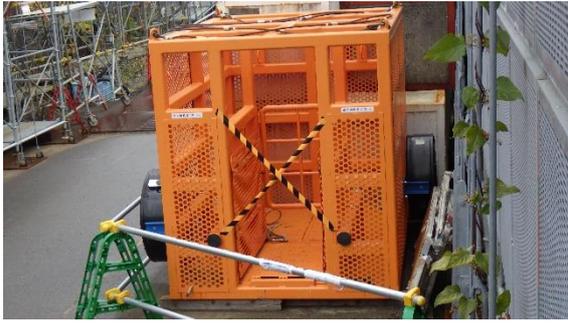
(写真1-2)
搭乗設備拡大
東京電力によると、3名搭乗予定との
こと（最大積載量1,000kg）
