## 福島第一原子力発電所現地確認報告書

### 4 確認結果の概要

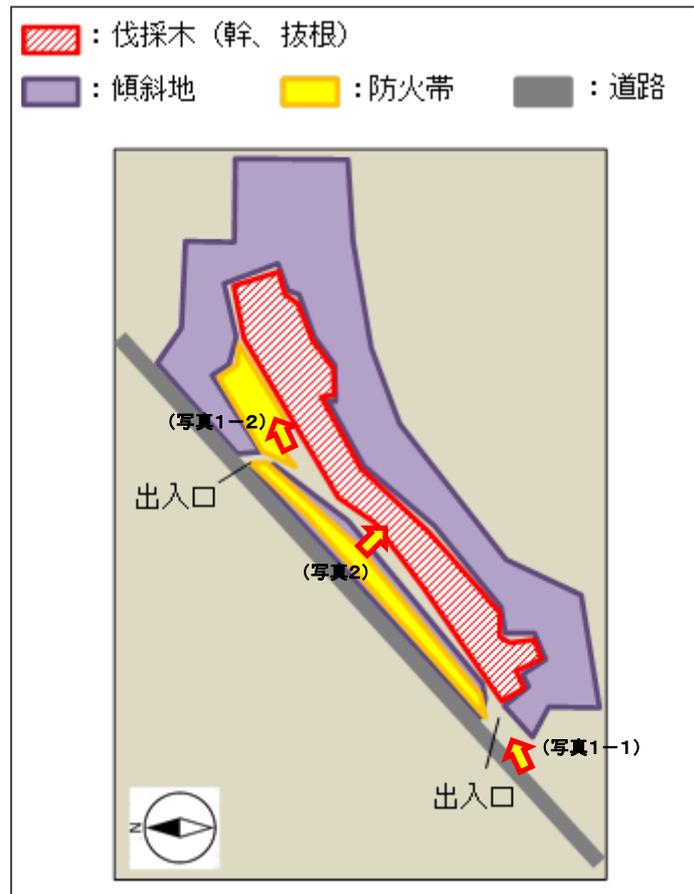
(図2) 伐採木一時保管エリアM詳細図

前回確認時（令和元年11月7日）、伐採木が雑草に覆われている箇所や伐採木の腐食が一部で見受けられたことから、伐採木一時保管エリアMの現況を確認した。（図1、2）

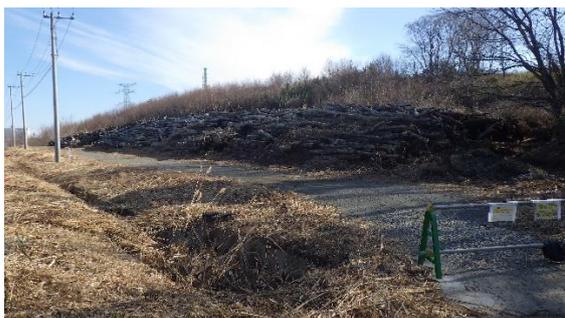
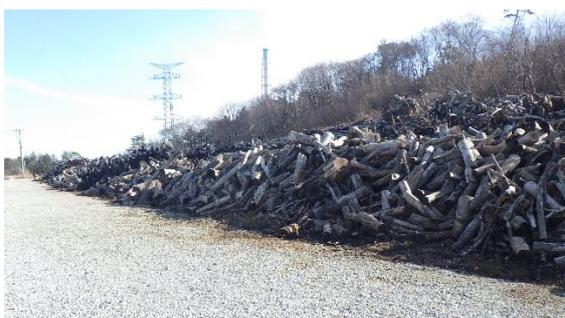
(写真1-1)

- ・エリア全体の除草・清掃作業が実施されていた。（写真1）
- ・積み上げられた伐採木の内部温度を確認する温度計が複数箇所に設置されており、確認した範囲では温度は10℃前後で異常は見受けられなかった。（写真2）

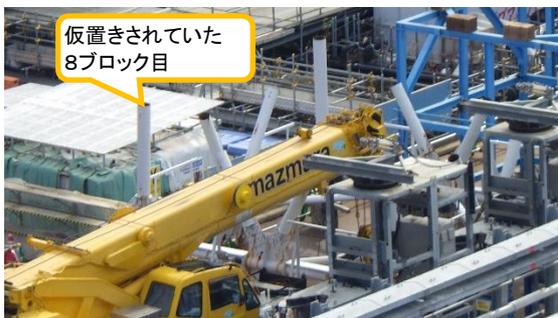
(写真 3 - 1)

- ・現地確認時 (11 時 00 分頃)、解体された 8 ブロック目が 2 号機原子炉建屋西側ヤードに仮置きされていた。(写真 3)
- ・東京電力によると、本日 (1 月 16 日) 12 時 52 分から 9 ブロック目の解体に向けて、解体装置の吊り上げを開始したとのことであった。

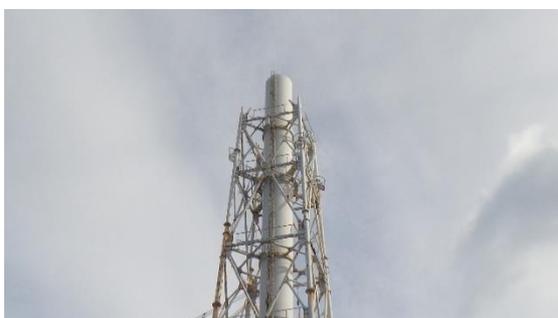
1 / 2 号機共用排気筒解体工事は昨年 8 月 1 日から作業を実施しており、排気筒上部の約 60m を 23 ブロックに分けて解体する計画のうち、8 ブロック目の解体が昨日 (1 月 15 日) 完了したことから、状況を確認した。

(写真 3 - 2)  
排気筒頂部の状況
