福島第一原子力発電所現地確認報告書

令和2年2月3日（月）

2 確認箇所

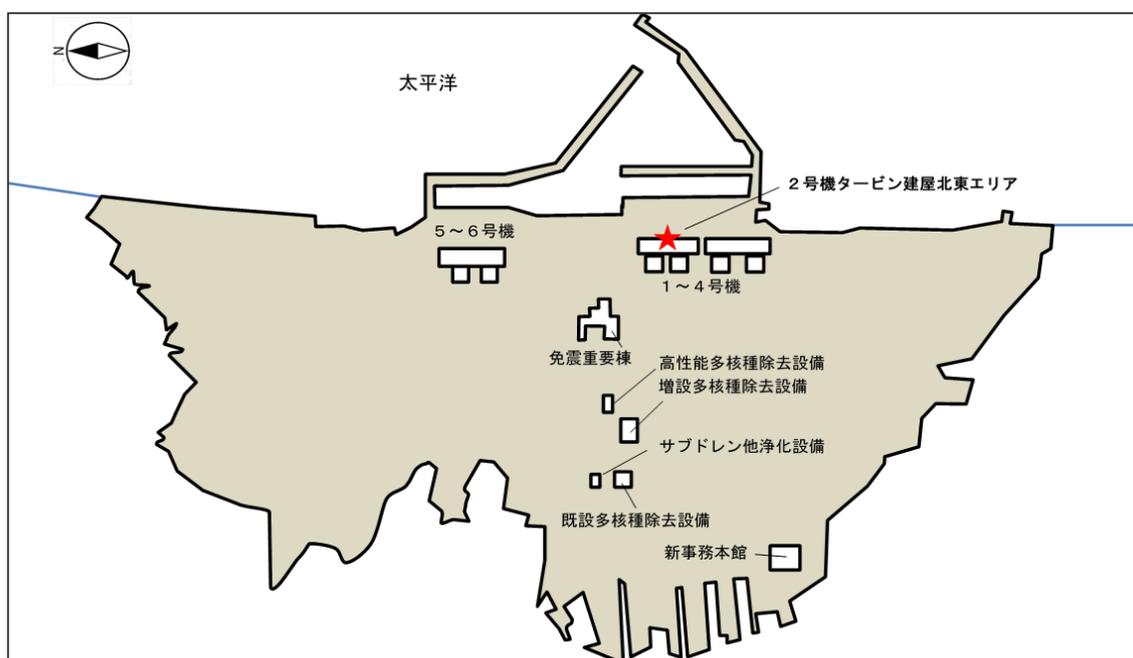
(図1) 福島第一原子力発電所構内概略図

- ・現場確認時(11時頃)、滞留水移送に向けた仮設ポンプの設置作業が行われていた。(図1、写真1)
- ・滞留水移送作業は12時01分から開始され、移送開始直後の現場確認では漏えい等の異常は確認されなかった。
- ・なお、東京電力は滞留水移送が15時46分に完了したことから、16時47分に運転上の制限からの復帰を判断した。

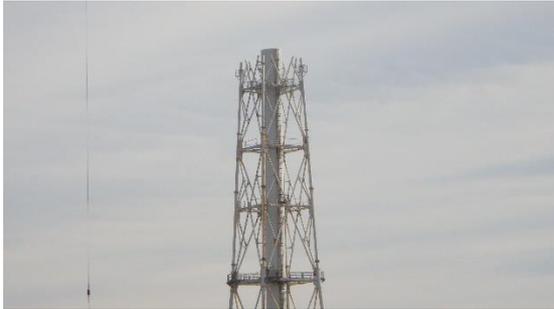
1 / 2号機共用排気筒解体工事は昨年8月1日から作業を実施しており、排気筒上部の約60mを23ブロックに分けて解体する計画のうち、11ブロック目の解体が2月1日に完了したことから状況を確認した。(写真2)

・東京電力によると、2月1日22時13分に筒身の切断が完了し、同23時01分に解体装置を吊り下ろしたとのことであった。

(写真2)
排気筒頂部の状況
