福島第一原子力発電所現地確認報告書

令和2年3月23日（月）

- (1) 既設多核種除去設備（C）吸着塔6C入口pH計ラック内での漏えいへの対応状況
- (2) 1/2号機共用排気筒の解体ブロックの仮置き状況

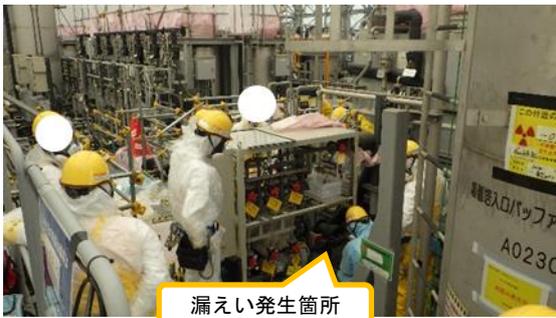
(写真1-1)
漏えい発生現場の状況

本日12時3分頃に既設多核種除去設備（C）吸着塔6C入口pH計ラック漏えい警報が発報したため状況を確認した。

- ・現場確認時（13時20分頃）は東京電力社員及び協力企業作業員が漏えい箇所及びその周辺の漏えい水の拭き取り作業を実施していた。（写真1）
- ・その後漏えい箇所の袋養生を実施した。（写真2）
- ・漏えい箇所はサンプルポンプ入口弁ボンネット部であった。当該箇所は、3月13日に発生した漏えい箇所のうちの1箇所と同じ箇所であり、応急措置で袋養生を実施していた。（3月17日現場確認済み。）
- ・東京電力によると、警報発報に至った経緯は、吸着材交換作業に伴いろ過水による水張りを実施していたところ、サンプルポンプ入口弁ボンネット部で漏えいが発生し、漏えい水が養生してあった袋からあふれて警報が発報したとのことであった。今後詳細な原因分析を行い再発防止対策を検討するとのことである。

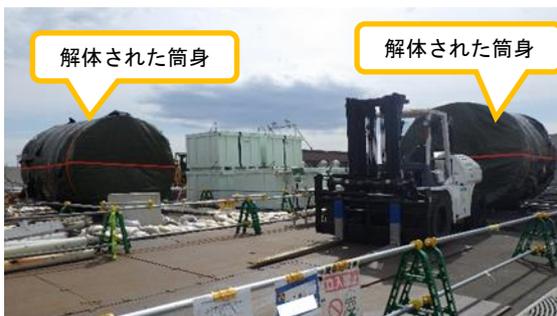
(写真3-1)
筒身の仮置き状況

1 / 2号機共用排気筒解体工事は昨年8月1日から作業を実施しており、排気筒上部の約60mを23ブロックに分けて解体する計画のうち、15ブロック目(筒身)の解体が3月19日に、16ブロック目(筒身)の解体が3月22日に完了したため、解体された筒身の仮置き状況を確認した。
・解体された筒身は、2号機タービン建屋東側のヤードにシート養生し架台に固定された状態で仮置きされていた。(写真3)
