福島第一原子力発電所現地確認報告書

- 1 確認日
令和2年8月18日（火）
- 2 確認箇所
定検用機材倉庫
- 3 確認項目
1 / 2号機共用排気筒減容作業の状況
- 4 確認結果の概要

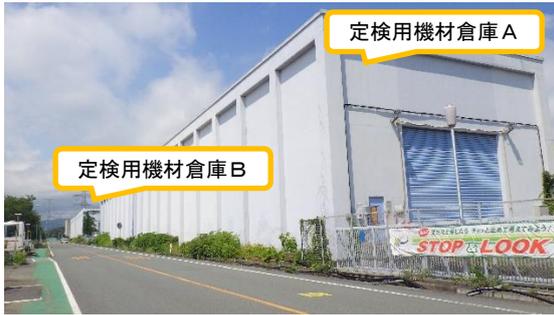
(写真1)
定検用機材倉庫外観
(南東側から撮影)

1 / 2号機共用排気筒については令和元年8月1日から耐震上の裕度向上を目的に高さ約120mの排気筒上部約60mの解体作業が開始され、令和2年5月1日までに作業は終了した。解体された筒身については仮置き場にて保管されていたが、発電所構内の定検用機材倉庫で小割切断し、コンテナへ収納する作業が予定されていることから状況を確認した。（図1、写真1）

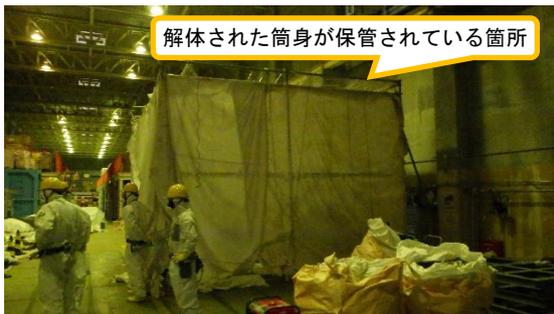
(写真2-1)
定検用機材倉庫B内部の状況
(東側から撮影)

- ・解体された筒身（全19ブロック）のうち1ブロックが定検用機材倉庫Bに搬入されており、小割切断に向けた準備作業が行われていた。（写真2）
- ・東京電力によると、解体された筒身を8分割に切断し、その一片をさらに3分割した後にコンテナへ収納するとのことであった。
