①源流域(太田川上流域)における渓流水の溶存態セシウム¹³⁷濃度

②, ③河川上流域の森林斜面におけるセシウム¹³⁷流出量

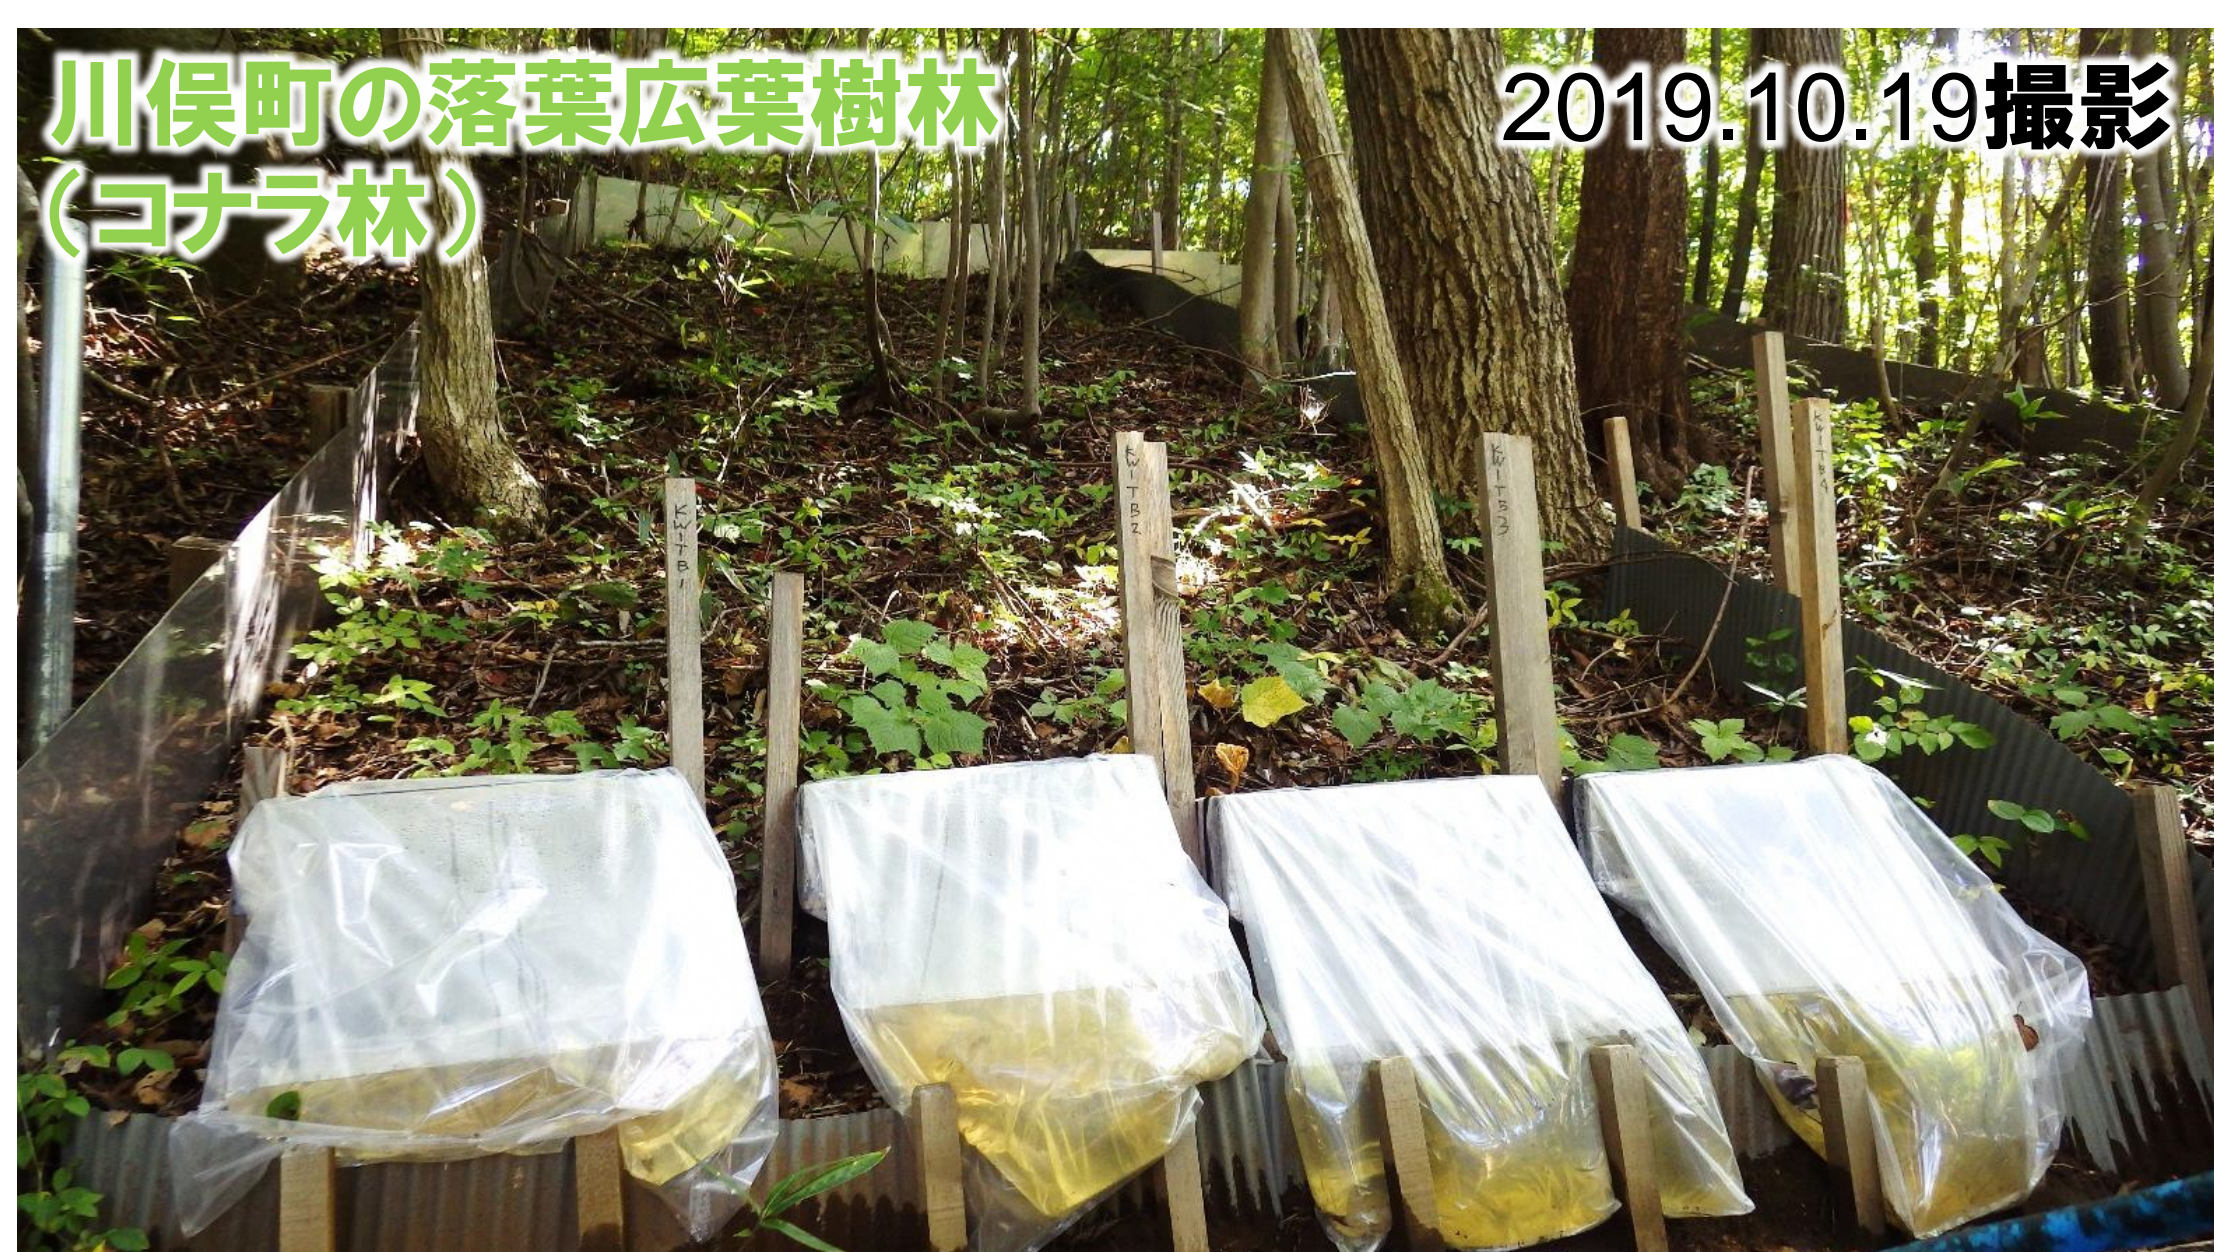
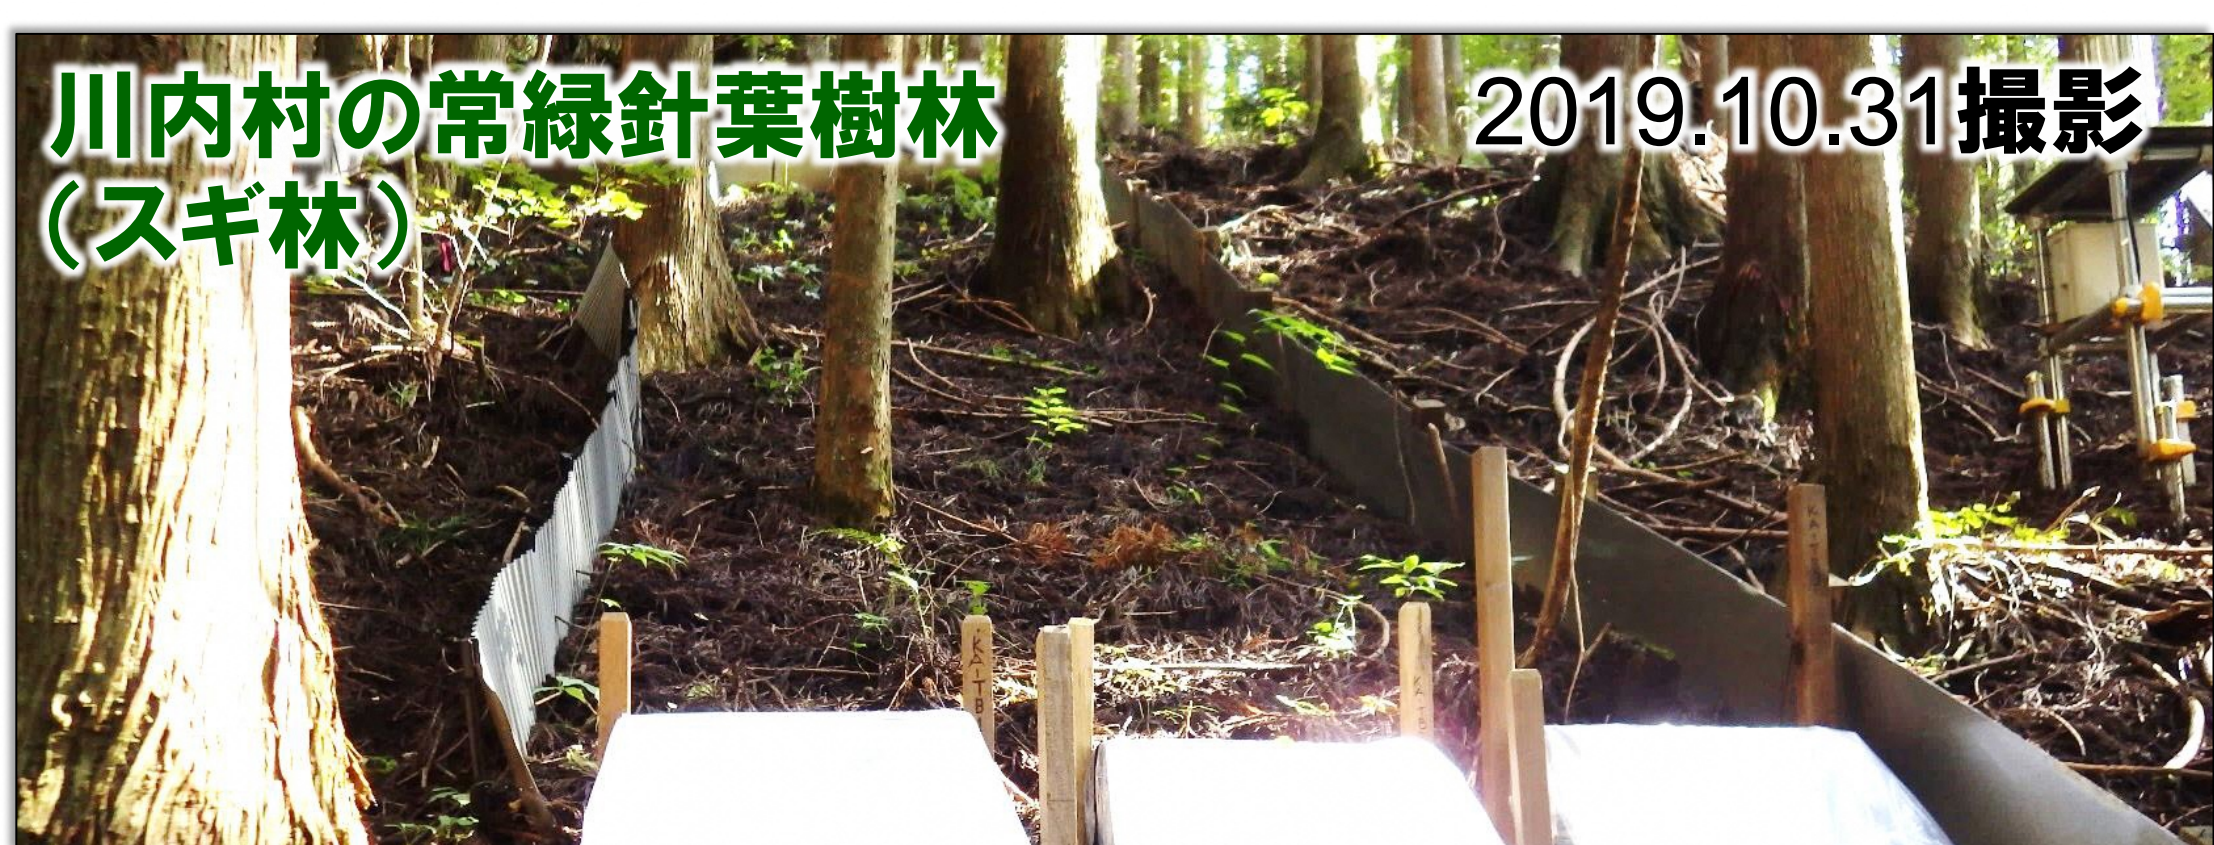
● 傾斜約30度の森林斜面に設置した観測プロット

- 森林斜面では、2019年の台風19号とその後の豪雨による落葉の大規模な流出や土壌侵食の痕跡はなく、**林床に変化は認められない。**
- 観測を実施した10月期の流出率を用いて年間流出率を算出した場合、**0.06-0.16%**となり、これは**既往データの範囲内(0.05 - 0.24%)**であった。
- 上記から、**林床が落葉で被覆されている場合、台風による流出量の増加は確認できない。**
