## 福島第一原子力発電所現地確認報告書

- 1 確認日  
令和2年11月19日（木）
- 2 確認箇所  
伐採木一時保管エリアV
- 3 確認項目  
伐採木一時保管エリアVの状況
- 4 確認結果の概要

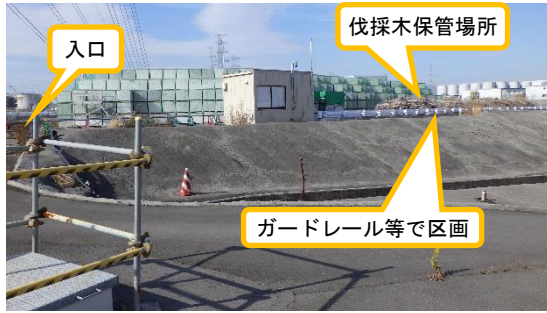
(写真 1 - 1)  
伐採木一時保管エリアVの外観

- 福島第一原子力発電所では、震災後に敷地造成等により発生した伐採木を発電所内6カ所の屋外一時保管エリア等に保管しており、今回はこのうち伐採木一時保管エリアVの保管状況を確認した。（図1）
- ・同エリアはガードレール等で区画されており、また、入口は単管パイプのバリケードにより関係者以外の立入禁止措置がとられていた。（写真1）
  - ・エリア内には伐採木が概ね南北40m、東西10m、高さ2mで集積保管されており、飛散防止用のネットが掛けられていた。また、保管物の内部温度を測定するための温度計が設置されており、現地確認時は12.5℃を示していた。（写真2～3）
  - ・保管場所の近傍には消火器及び消火用タンクが設置されていた。（写真4）
