## 3号機タービン建屋雨水対策

2020年12月22日

東京電力ホールディングス株式会社

# 雨水対策の現況について：建屋屋根雨水対策状況（全体）

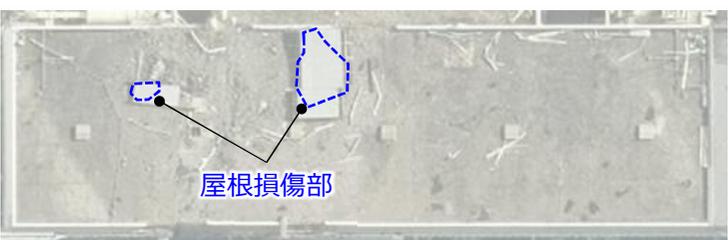
3号機T/B上屋 屋根状況【着手前】

屋根損傷部

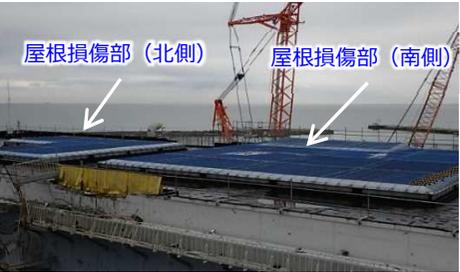
屋根状況【流入防止堰・雨水カバー設置完了】

屋根損傷部（北側） 屋根損傷部（南側）

- 3号機タービン建屋（T/B）の雨水対策は、2020年7月8日に流入防止堰の設置、8月7日に雨水カバーの設置完了。

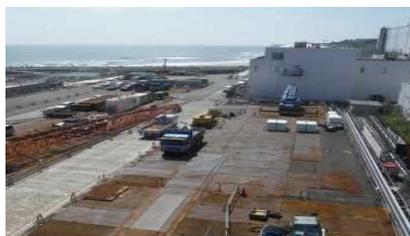
3号機T/B上屋 ガレキ撤去状況

クレーンヤード整備完了

- 汚染源除去対策として、3,4号機増設サービス建屋 (S/B) 、3号機T/B低層部、3号機T/B上屋のガレキ撤去完了。(2020年10月)
- 雨水対策として、2020年7月8日に流入防止堰の設置完了。8月7日に雨水カバーの設置完了。  
→ 屋根対策の効果については、施工後3ヵ月であること並びに降雨が少ないことから、今後も監視を継続<手順> していく。
