福島第一原子力発電所現地確認報告書

地下水ドレン前処理装置、地下水ドレン中継タンクA、地下水ドレンポンドA及びB（2.5m盤）

地下水ドレン前処理装置等の状況

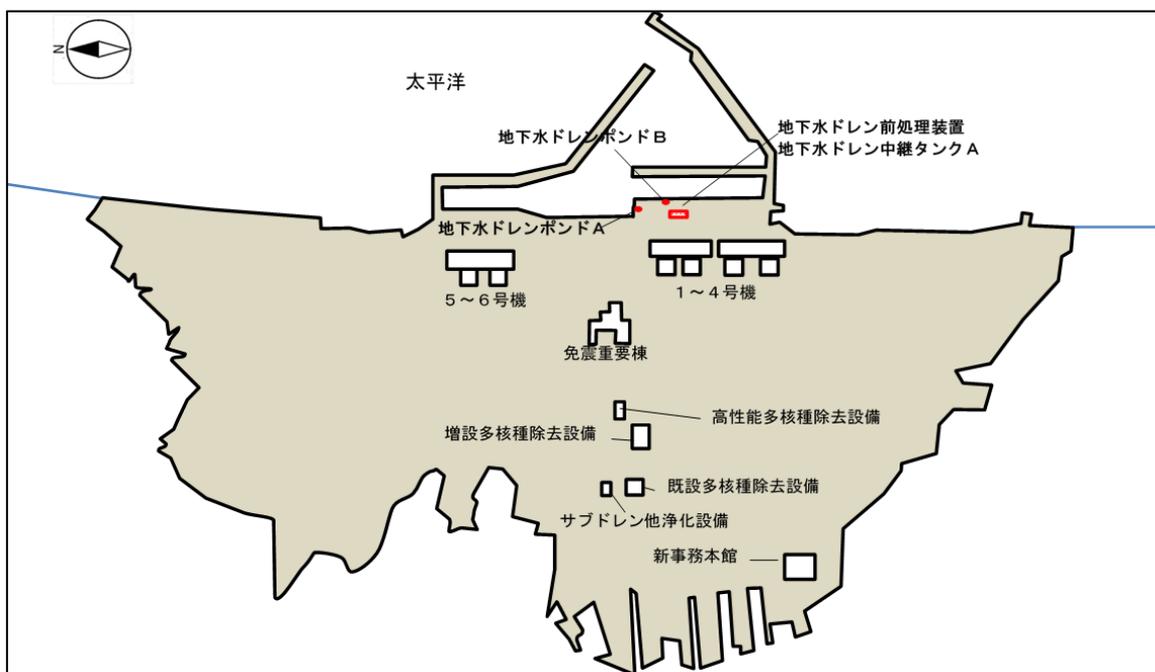
(図1) 福島第一原子力発電所構内概略図

海側遮水壁と既設護岸の間に設置された地下水ドレン集水設備により汲み上げた水の放射能濃度（トリチウムを除く）が高い場合に、前処理を行い放射能濃度を低下させることによってサブドレン他浄化設備での処理負荷を軽減させることを目的に設置された地下水ドレン前処理装置^{*}及び当該設備に関連する地下水ドレン集水設備（地下水中継タンクA、地下水ドレンポンドA、B）の現況を確認した。（図1）（前回確認：平成29年3月16日）

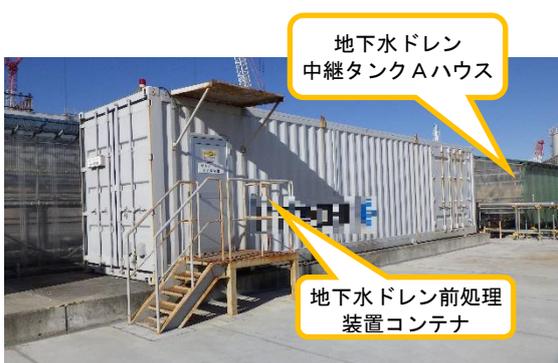
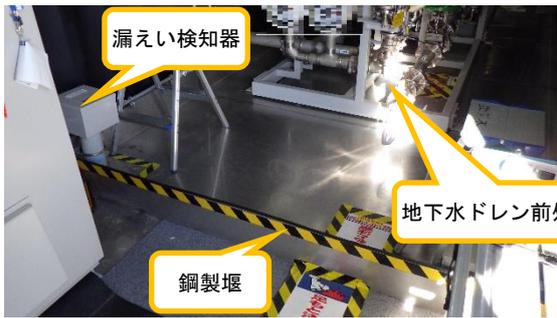
- ・地下水ドレン前処理装置は、コンテナ内の鋼製堰内に設置されており、堰内には漏えい検知器が設置されている。（写真1）
- ・現地確認時に地下水ドレン前処理装置は稼働していなかった。設備や配管類に錆や汚れの発生及び漏えいの形跡などは確認されなかった。

(写真1-1)
地下水ドレン前処理装置コンテナの状況 (南東側から撮影)

(写真1-2)
地下水ドレン前処理装置コンテナ内の
状況 (南側から撮影)

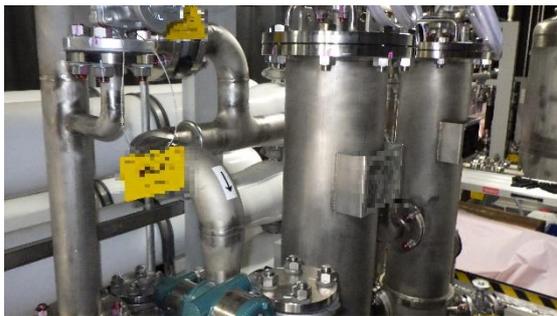
（写真2）

(写真2)
地下水ドレン前処理装置の一部 (保安
フィルタ) の状況

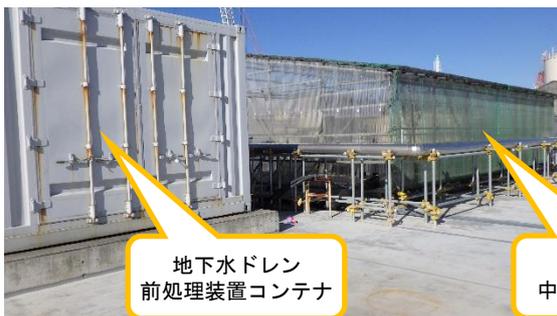
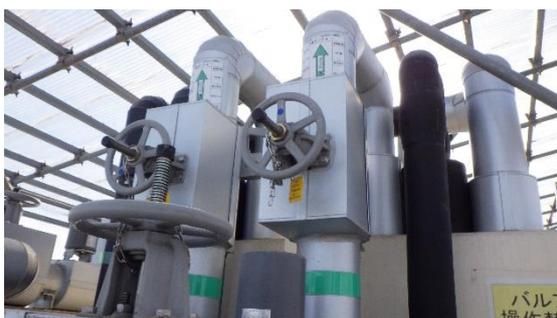
- ・東京電力に確認したところ、現在、地下水ドレンポンドA及びBからの地下水汲み上げがほとんどなく、地下水ドレン前処理装置は、日常的には稼働しておらず、1回/1.5月～2月稼働させているとのことであった。
- ・地下水ドレン中継タンクAは、プラスチック製波板で囲まれたハウス内に設置されており、タンク及び配管類の損傷等や漏えいは確認されなかった。（写真3）
- ・地下水ドレンポンドAは、プラスチック製波板のカバー内に設置されており、設備類に損傷や著しい錆の発生は確認されなかった。（写真4）
- ・地下水ドレンポンドBは、カバーが外されて揚水ポンプ等が取り出されており、設備の改良工事が行われていた。（写真5）

(写真3-1)
地下水ドレン中継タンクAハウスの外
観 (南東側から撮影)

(写真3-2)
地下水ドレン中継タンクAの配管の状
況

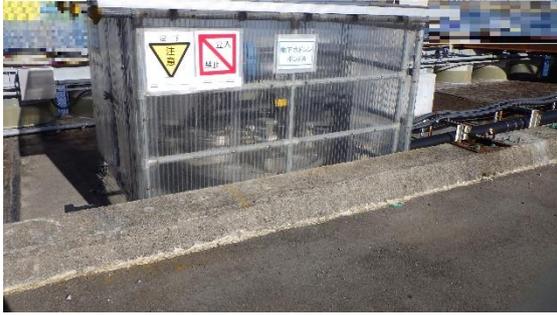
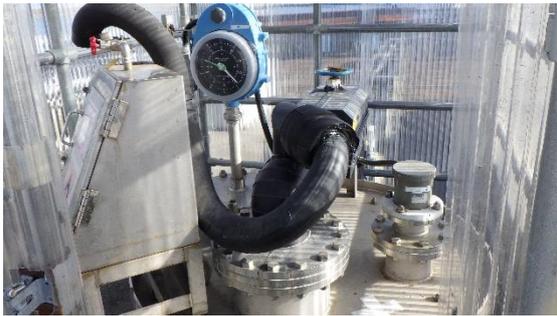
(写真4-1)
地下水ドレンポンドAの状況①
(南側から撮影)

(写真4-2)
地下水ドレンポンドAの状況②
(カバー内を西側から撮影)

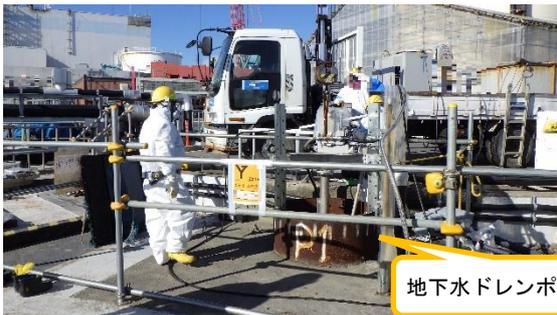
(写真5)
地下水ドレンポンドBの状況
(南東側から撮影)
