福島第一原子力発電所現地確認報告書

A排水路

A排水路に設置してあるPSFモニタの高高警報発生に係る対応状況

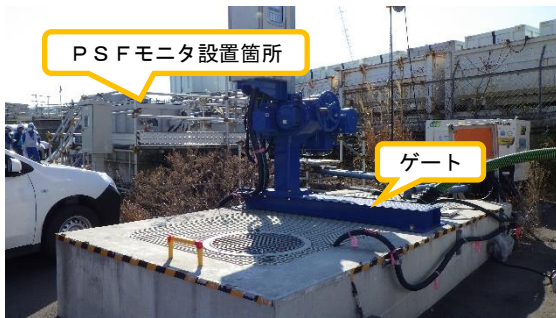
- ・PSFモニタ近傍に設置されているゲートは、現場確認時（10時10分頃）も閉止されたままの状態であった（写真1）
- ・現場確認時、東京電力社員がゲート閉止によって滞留したA排水路内の水位の確認を実施していた。（写真2）
- ・また、PSFモニタの監視盤近傍では別グループの東京電力社員及び作業員が、当該監視盤の点検作業を実施していた。（写真3）
- ・監視盤の点検作業を実施していた東京電力社員によると、機器異常の可能性が考えられるため、メーカーと対応を協議するとのことであった。

(写真1-1)
PSFモニタ設置箇所及びゲート近傍の状況

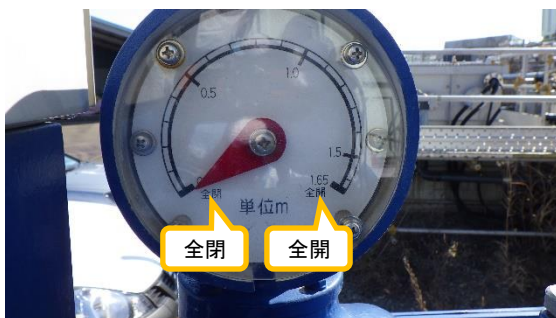
(写真1-2)
ゲートの閉止状況
メーターが全閉となっている

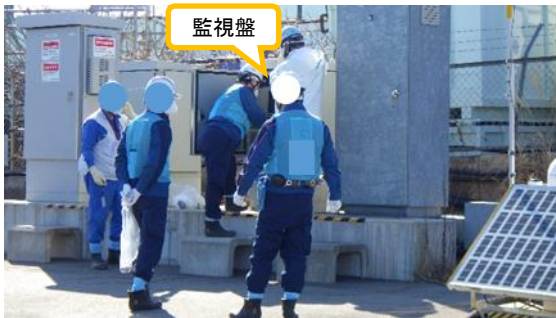
(写真3)
監視盤点検作業の状況

なお、その後の東京電力の調査によると、A排水路のサンプリングによる分析結果^{※3}はこれまでと有意な変動はなく、本事象はモニタの異常であると判断され、12時12分にA排水路に設置してあるゲートを開放したとのことであった。
