福島第一原子力発電所現地確認報告書

2号機タービン建屋

- (1) 1号機原子炉格納容器ガス管理設備排気ファン全台停止事象の再発防止対策
- (2) 2号機原子炉格納容器ガス管理設備の状況

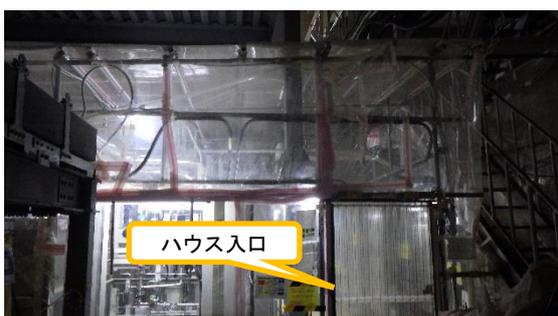
(写真1)
PCVガス管理設備ハウス外観

- ・2号機PCVガス管理設備は、2号機タービン建屋内の施錠されたハウス内に設置されていた。（写真1）
- ・1号機で誤操作されたPCVガス管理設備排気ファンの緊急停止スイッチは、2号機ではプラスチックカバーが装着された状態で施錠された現場制御盤内に設置されており、現場制御盤には「重要機器」や「接触注意」等の注意喚起が表示されていた。（写真2）
