# 補足資料 (データ集)

東京電力ホールディングス株式会社

# 福島第一原子力発電所の廃止措置に向けた目標工程

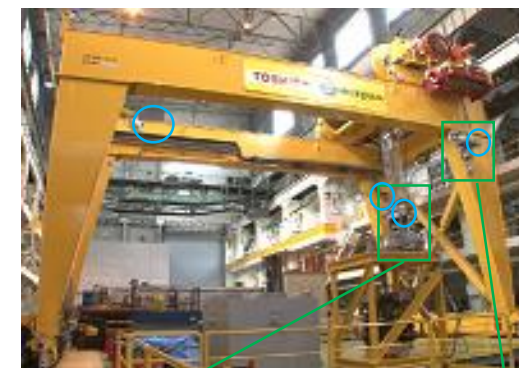
補助ホイス先端にフック形状のツールを接続し、バスケットを吊り下げて、マニピュレータでつかんだがれきを回収

燃料集合体のハンドル部をつかんで移送する燃料把握機。確認されている曲がったハンドルもつかめる

テンシルトラスには、2本のマニピュレータが設置され、がれきのつかみ・切断作業が可能  
各関節は駆動水圧を喪失した場合でも、その場で保持する構造

マニピュレータで、プール内のがれきの撤去や燃料取り出しをサポートする

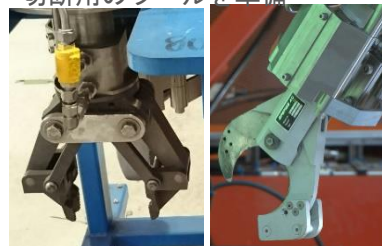
マニピュレータ先端に接続するツールは遠隔で交換可能。つかみ用・切断用のツールを準備

つかみ具

カッター

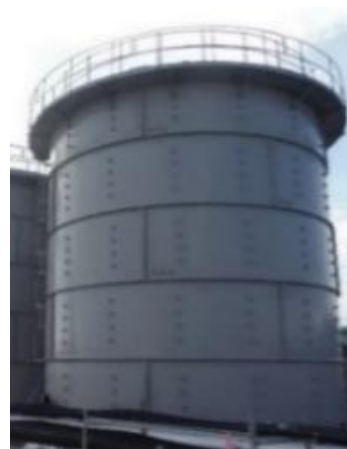
フランジ型タンク

- フランジ型タンクについては、解体を順次実施しております。現在運用状況の詳細は、以下のとおり。
