3号機使用済燃料プールからの 燃料取出しについて

2021年3月8日

東京電力ホールディングス株式会社

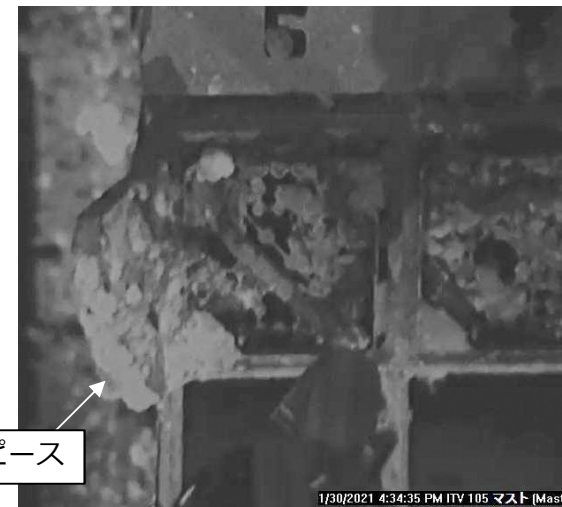
曲げ戻し後

- 2021年1月30日, 変形した吊りピースをシリンダにより曲げ戻し, 燃料との干渉を解除する措置を実施。当該燃料は吊りピースとの干渉なく吊り上げ可能であることを確認した。

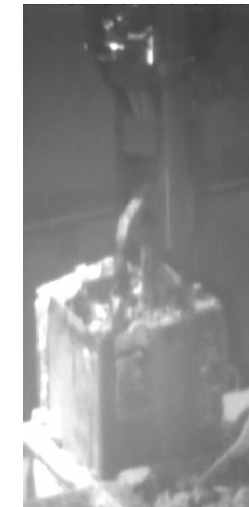
吊り上げ状況

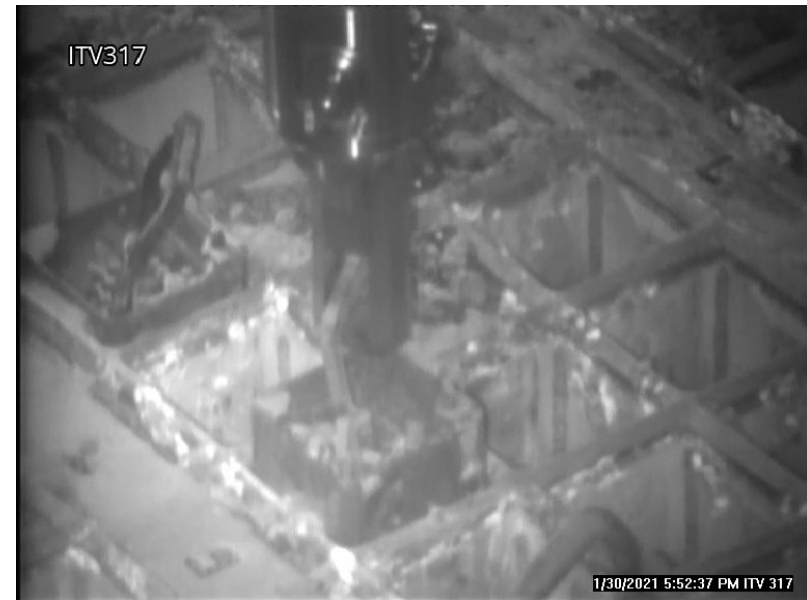
吊り上げ状況例 (⑩)

- 1tで吊り上がらない状況を確認した燃料について、タガネ治具による燃料上部のガレキ除去後、吊り上げ可能であることを確認した (⑩,⑬,⑱～㉕)

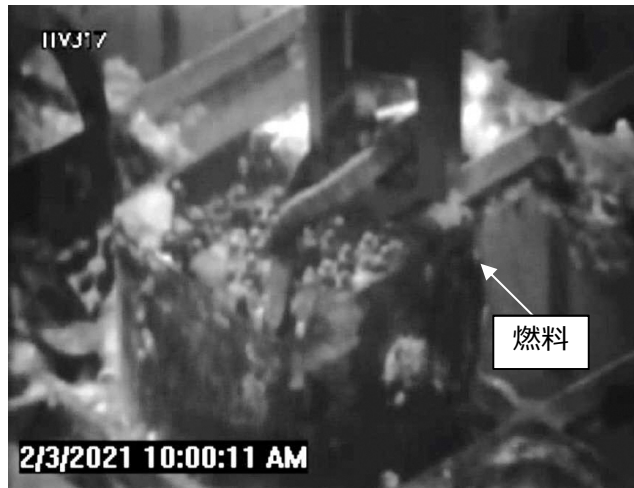
3号機でのハンドル変形燃料の吊り上げ

- 2月3日よりハンドル変形燃料の取り出しを開始

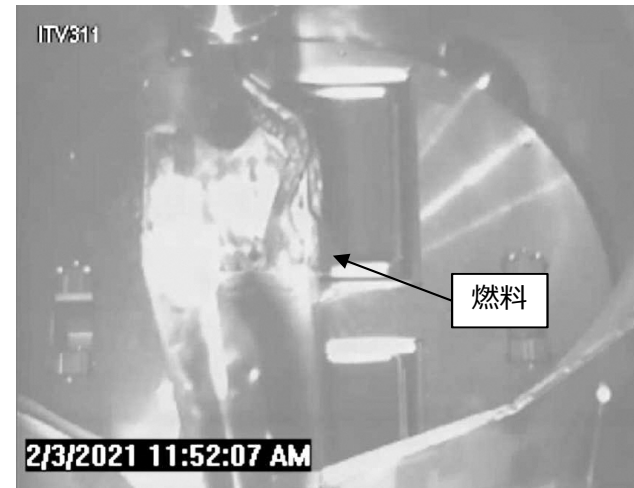
3号機での輸送容器への装填

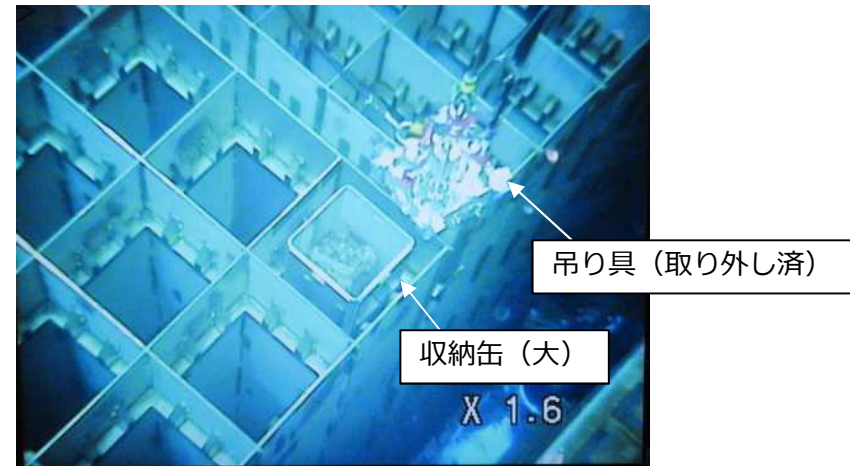
共用プールでの燃料ラックへの収納

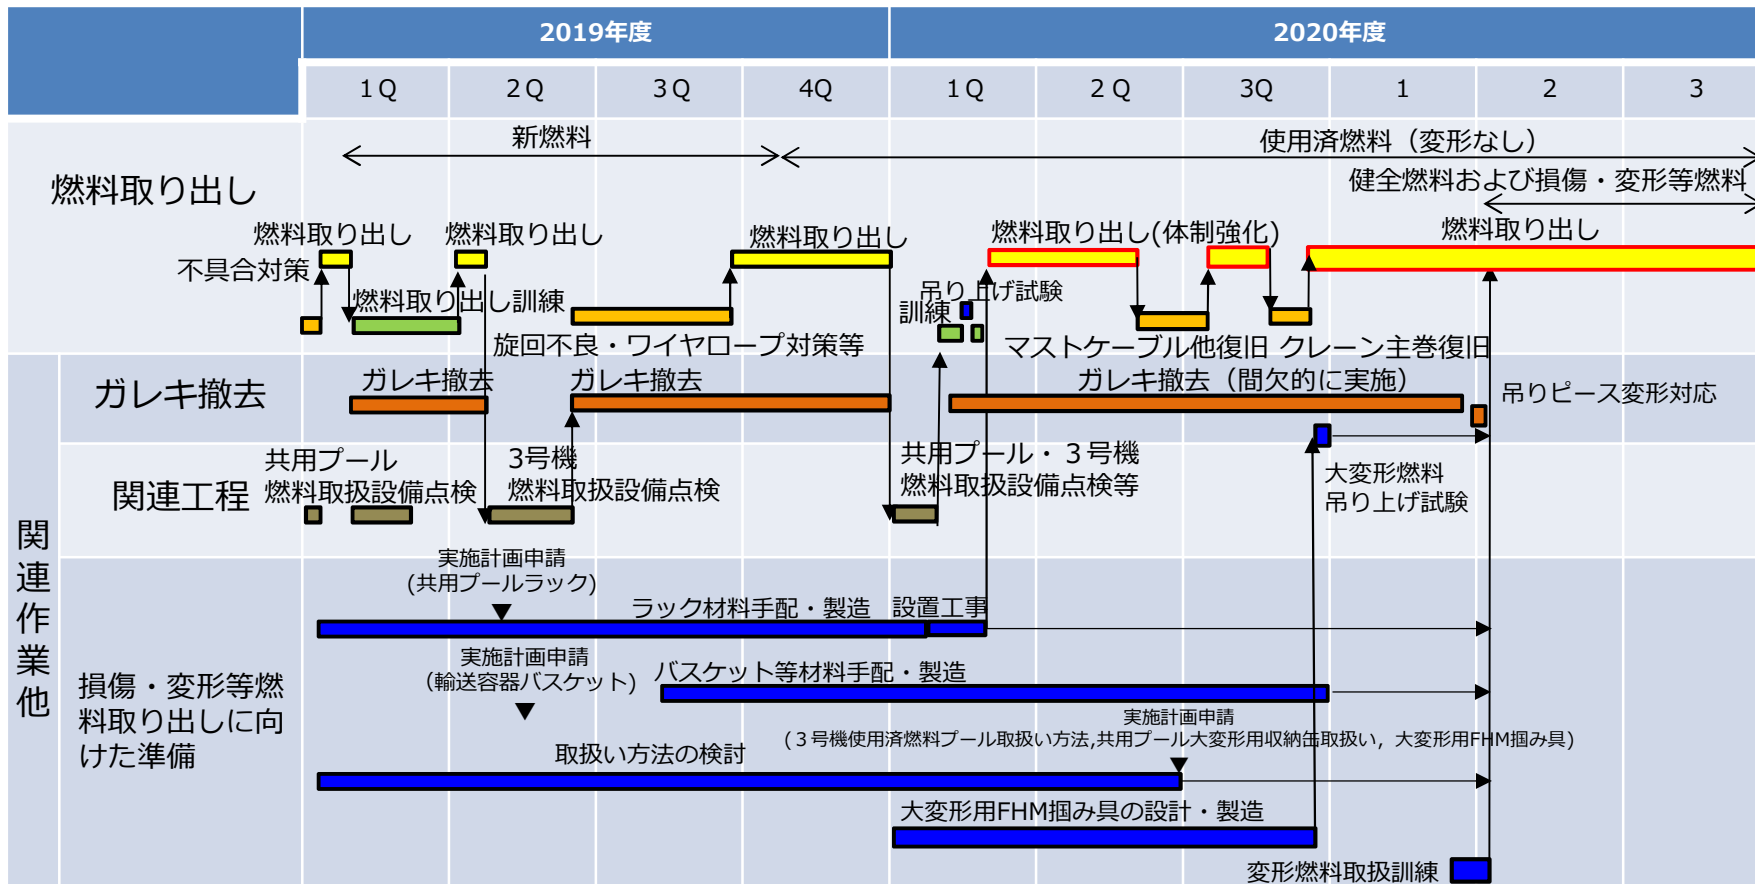
3号機使用済燃料プールからの燃料取り出しは、中長期ロードマップに基づき、2020年度内完了を目標に、2019年4月15日から作業を実施。2021年2月28日、使用済燃料プール内の最後の6体を、輸送容器から共用プール燃料ラックへ取り出す作業が終了。
