福島第一原子力発電所
3号機原子炉建屋の地震観測について

2021年3月8日

東京電力ホールディングス株式会社

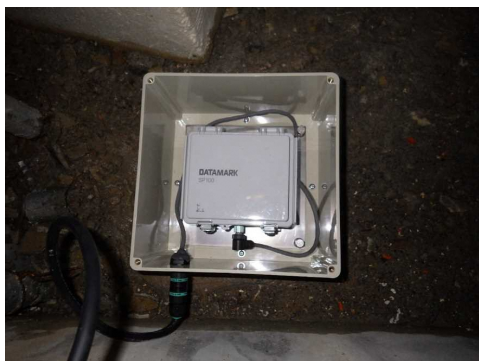
3号機に試験設置した簡易地震計※
(1階レベル)

※ソーラーパネル電源・無線通信によりスタンドアロンで作動するタイプを採用。

- これまでに原子炉建屋については、損傷状況を反映した耐震安全性評価において、基準地震動Ssに対して十分な耐震安全性を有していることを確認。一方で、原子炉建屋については、建屋の長期健全性を確認していく必要があり、地震観測記録の分析により建屋全体の経年変化の傾向把握に活用できないか検討することとした。
- 対象は、水素爆発による損傷が大きく、建屋全体の経年変化の傾向把握が必要であり、かつオペフロにもアクセス可能な3号機を選定し、試験的に設置。
- 高線量環境で通常の地震計設置が困難なため、無線式の簡易な地震計を設置。
- 試験観測により、観測データ活用の有効性、放射線劣化や耐候性の観点等で観測が問題なく行えるかを確認した上で他号機への水平展開を検討する。

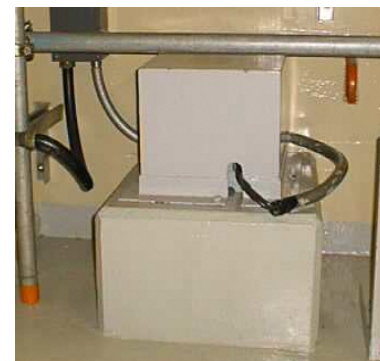
(参考) 6号機の既設地震計

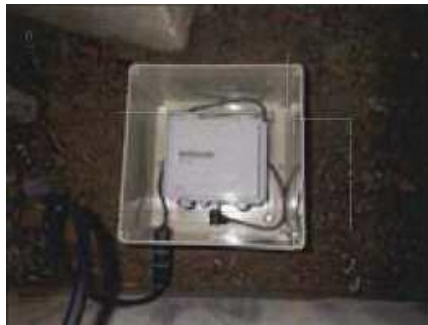
3号機地震計の設置状況 断面

- 3号機原子炉建屋「1階レベル」「オペフロレベル」に1台ずつ計2台の地震計を設置。

① 1階レベル
(北西側構台下)

- 運用開始後、2020年6月までは問題なく地震記録が取得できており、建屋全体の劣化傾向分析への活用方法の検討を開始したが、7月3日に1階レベル（北西側構台下の屋外）に設置した地震計が大雨の影響により雨カバーを設置していたものの水没し故障に至った。
- 当該地震計については、現場詳細調査の上、再発防止として一旦基礎を新設せず取り付け箇所を少し高い位置に変更して暫定復旧し、その後に基礎を新設して嵩上げて本復旧する計画を立案した。（10月）
- こうした中、10月13日にもう1台の地震計（オペフロレベルに設置）の波形にノイズや欠測が確認されるようになったことから、原因調査を開始した。
- ノイズ原因不明のまま交換しても再発する可能性があると考えたため、水没した地震計についても、原因究明を行った後に復旧する方針に変更した。（2020年11月）

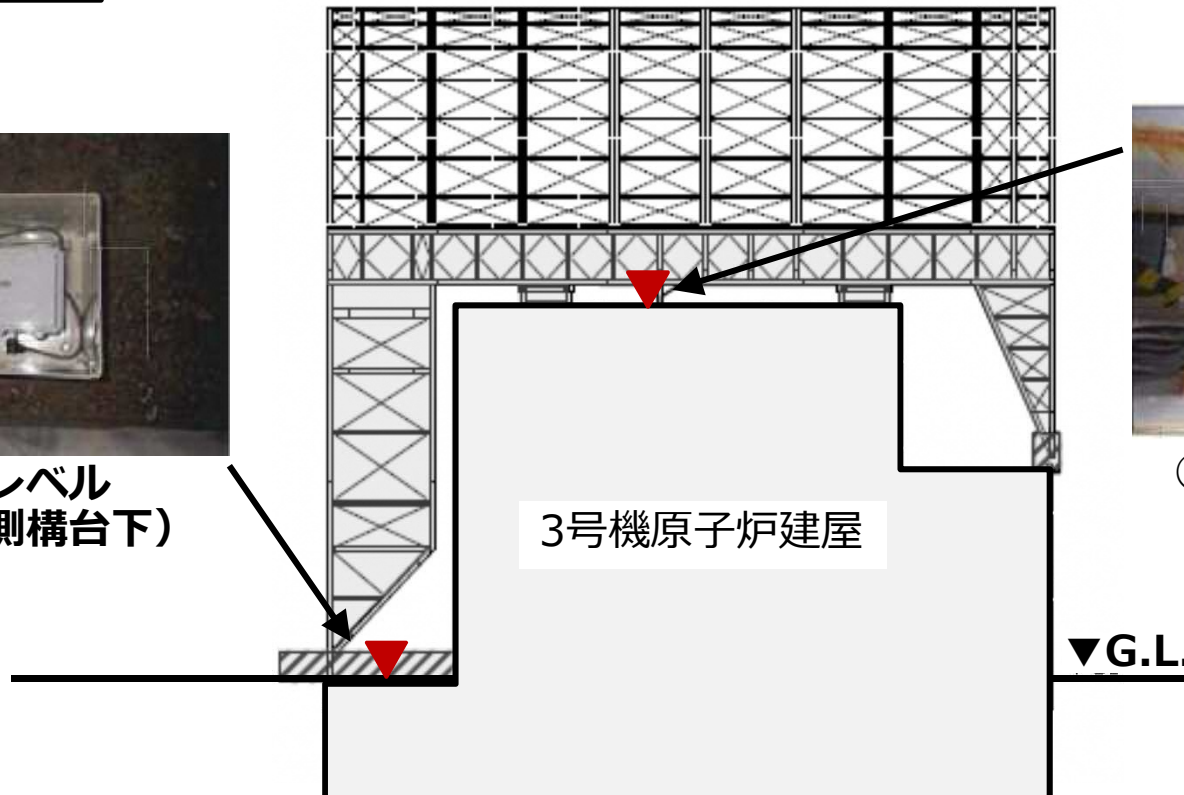
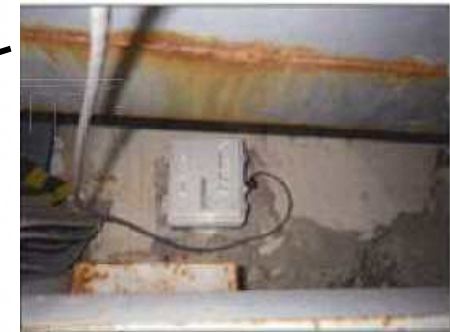
② オペフロレベル
(南西側カバー下)

地震計設置位置

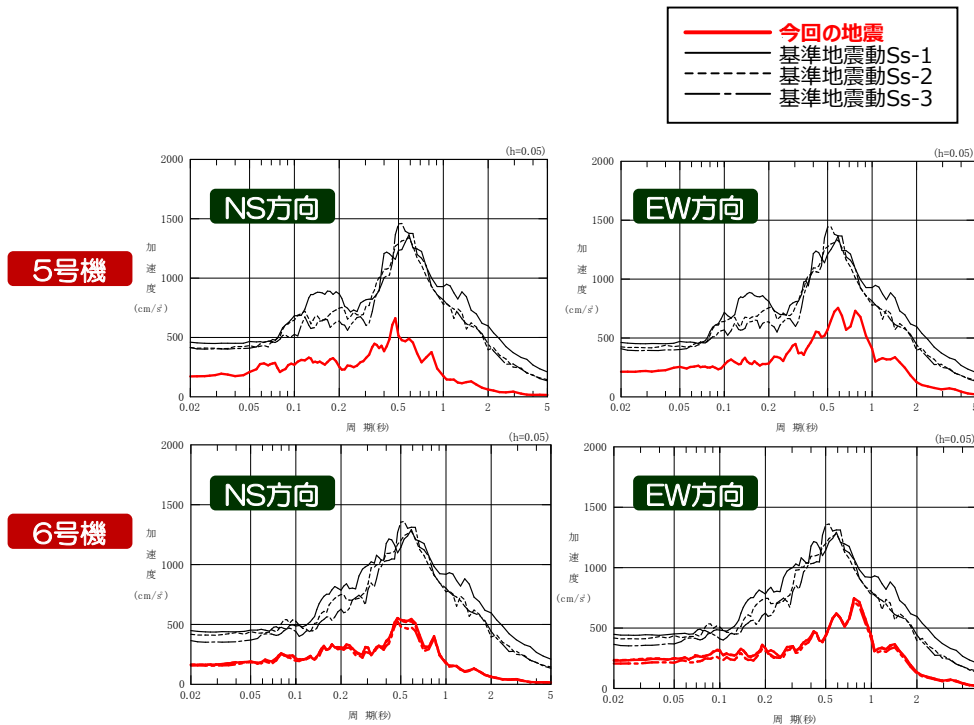
図① 基礎版上における加速度応答スペクトル※

① 5・6号機では、原子炉建屋基礎版上の観測記録と既往の解析結果から、**今回の地震の揺れく基準地震動Ss**の関係を確認

①②より、3号機においても、**今回の地震の揺れく基準地震動Ss**の関係が推定される。
