福島第一原子力発電所
2月13日の地震によるタンクの滑動（ずれ）等発生状況と対応

2021年3月8日

東京電力ホールディングス株式会社

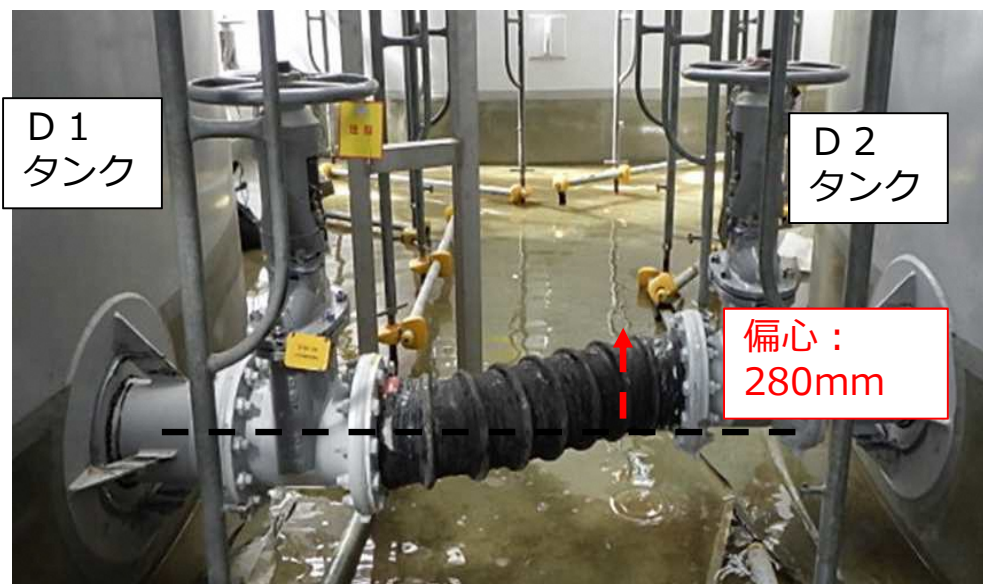
連結管 (D1 - D2間)
(堰内は少量の雨水が滞留)

連結管仕様

メーカー推奨変位量※ 偏心: 150mm 伸び縮み: ±50mm

※: 安定的に機能を発揮できる範囲の目安。上記変位量を超えても直ちに破断・破損は生じない。

- 今回変位が確認された連結管については、準備が整い次第、交換を進めていく。
- 今後、敷地内で得られた地震計のデータも踏まえながら、地震対策の必要性や地震発生時の対応手順の見直し、部品の在庫確保等について再検討していく。

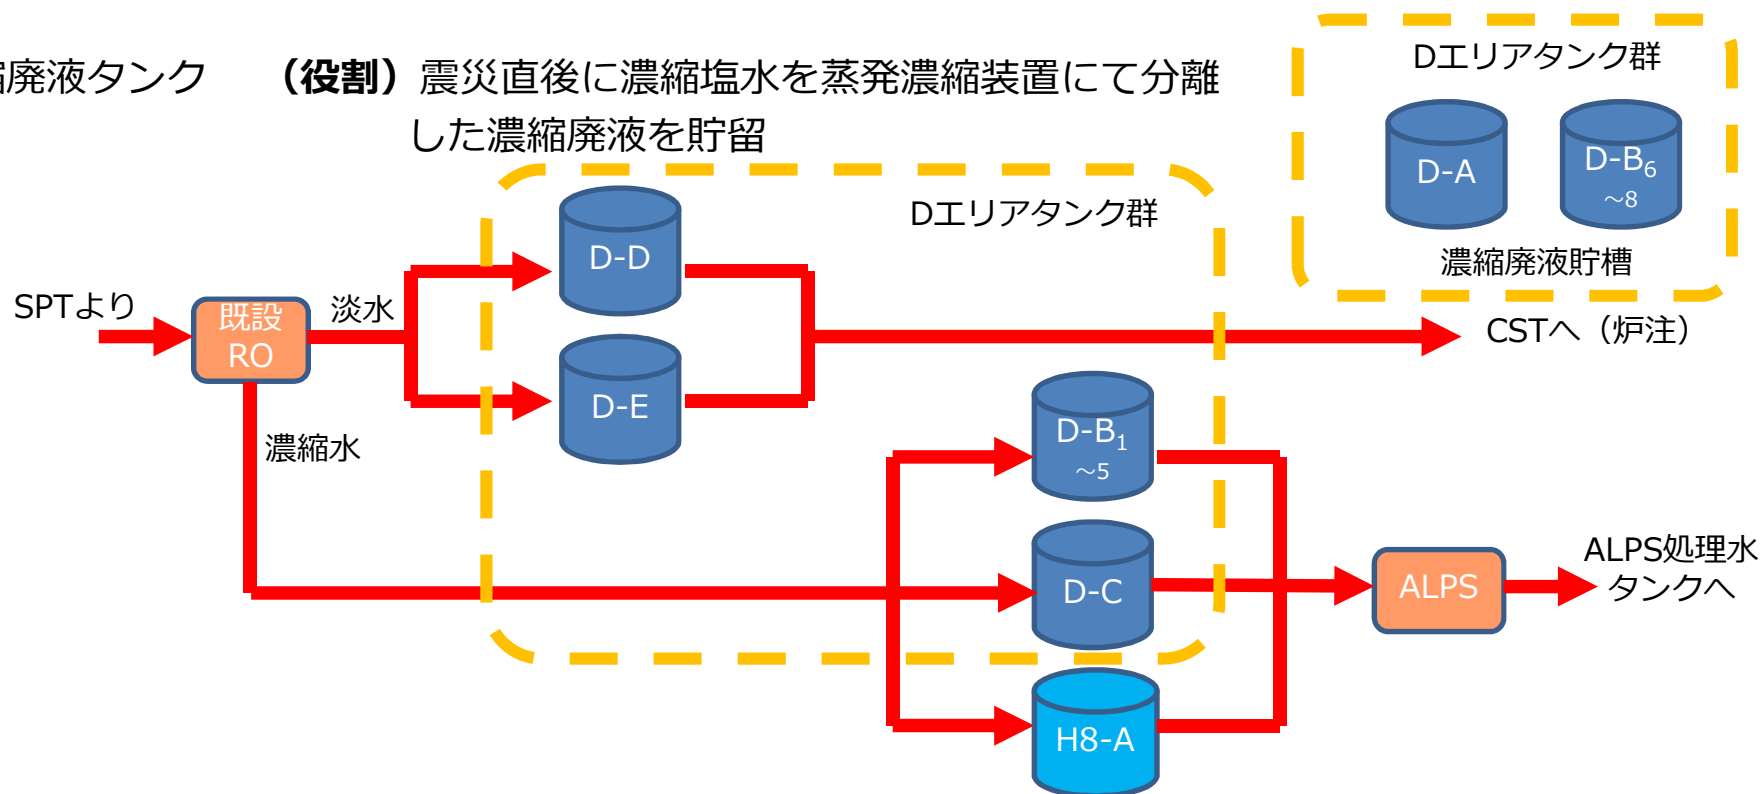
RO処理水（淡水）タンク **(役割)** 炉注水用のRO処理水（淡水）タンクとして使用

(今後の運転) 同様な機能を持つタンク群無し

D-D,E群については、使用継続※

※滑動が確認されたタンクは運用から切り離し、滑動が確認されていないタンクのみを限定的に活用して運用。

ストロンチウム処理水タンク **(役割)** 多核種除去設備（ALPS）で処理する前のバッファタンク

(今後の運転) 同様な機能を持つH8-A群タンクにて運用

D-B,C群については、使用を休止（代替策検討中）

濃縮廃液タンク

(役割) 震災直後に濃縮塩水を蒸発濃縮装置にて分離した濃縮廃液を貯留
