福島第一原子力発電所現地確認報告書

- 1 確認日
令和3年2月26日（金）
- 2 確認箇所
地下水ドレンポンド（2.5m盤）
- 3 確認項目
地下水ドレンポンド設備改良工事の状況

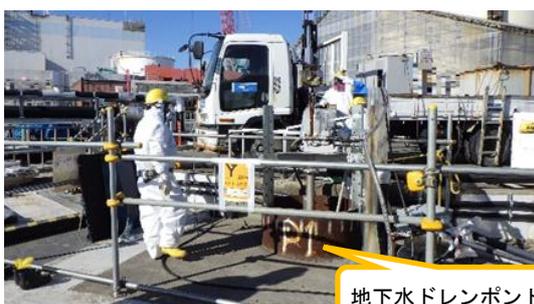
前回、サブドレン他浄化設備での処理負荷を軽減させることを目的に設置された地下水ドレン前処理装置及び当該設備に関連する地下水ドレン集水設備の現況を確認したところ、地下水ドレンポンドBは、カバーが外されて揚水ポンプ等が取り出されており、設備の改良工事が行われていた。

(写真1-1)
地下水ドレンポンドBの状況
(前回撮影 令和2年12月8日)
(南東方向から撮影)

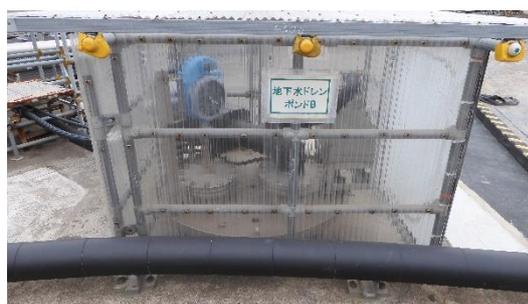
- ・前回、地下水ドレンポンドBはカバーが外され、揚水ポンプ等が取り出されていたが、今回の確認時には、改良工事が完了しており、カバーが取り付けられていた。（写真1）

(写真1-2)
地下水ドレンポンドBの状況
(今回撮影)
(北西方向から撮影)

- ・地下水ドレンポンドは護岸地下水汲み上げのための井戸であり、地中側面には孔が開いている。この既設孔には詰まりがあることや、周囲の地下水位が下がったことで地下水圧が低下したことにより、井戸への地下水流入量が減り、結果として汲み上げ量が減少している。
- ・護岸エリアへの地下水流入ピーク時に、確実に排水を行うため、井戸への地下水流入量を確保する必要があり、既設孔より、およそ70cm～150cm上に新たな孔を開ける改良を行っている。
- ・改良対象の地下水ドレンポンドはA～Eの5箇所あり、昨年11月から改良工事が開始され、今年3月に完了する予定である。
