福島第一原子力発電所現地確認報告書

瓦礫保管エリア一時保管施設（AAエリア）

地震発生後の状況確認

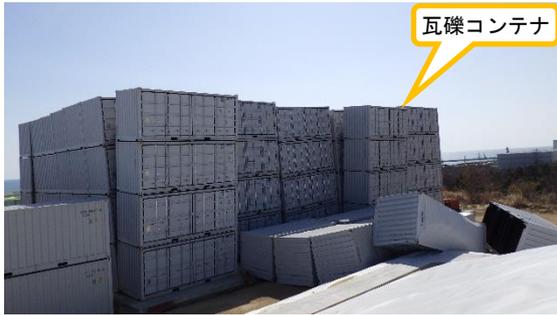
(写真 1 - 1)
瓦礫保管エリア一時保管施設南側
(陸側) の状況

- ・確認した範囲で瓦礫コンテナに新たな転倒や傾きは見られず、状況は前回と同様であった。（写真1）
- ・海側に隣接する使用済保護衣等保管エリアでは、1 m³コンテナをフォークリフトで運搬車両へ積み込み、搬出する作業が行われていた。（写真2）
- ・現場の東京電力社員によれば、同施設の基礎全体を調査するため、全ての瓦礫コンテナを別の場所に移動させる必要があり、現在、隣接する使用済保護衣等保管エリアの1 m³コンテナを搬出して移動スペースを確保しているところとのことであった。
