福島第一原子力発電所現地確認報告書

一時保管エリアW1

一時保管エリアW1における廃棄物の保管状況

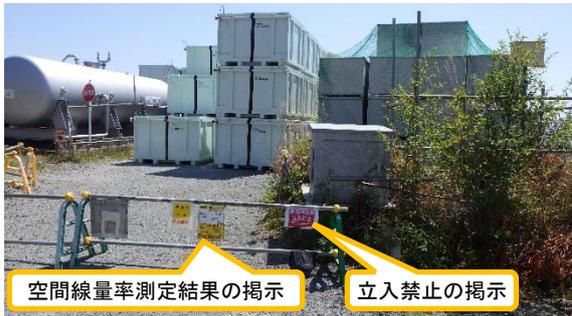
- ・エリア出入口には単管パイプのバリケードが設置されており、関係者以外がみだりに立ち入りできない措置が講じられていた。また、エリア出入口には空間線量率の測定結果が掲示されていた。（写真1）
- ・今回、一時保管エリアW1に立ち入り、コンテナ等の外観を確認し、一部のコンテナの表面線量率を測定した。
- ・東京電力によれば、一時保管エリアW1には計1489基のコンテナが保管されている。現場では、一部のコンテナ表面は腐食や蓋の歪みが確認されたが、確認した範囲では内容物の流出は見られなかった。（写真2）
- ・一時保管エリアW1は表面線量率が1mSv/h以下のコンテナ等を保管するエリアであり、確認した範囲で1mSv/hを超えるコンテナ等は保管されていなかった。

(写真1)
一時保管エリアW1 出入口の状況
(エリア西側から撮影)

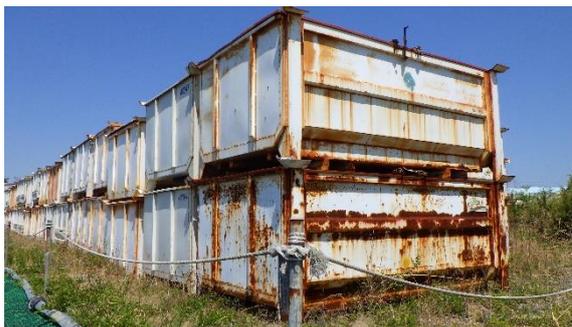
(写真2)
保管されているコンテナの一例
(エリア南東側から撮影)
