# 町道高地原線(高地原橋) 橋梁災害復旧工事

【福島県東白川郡矢祭町大字内川地内】

# 被災概要

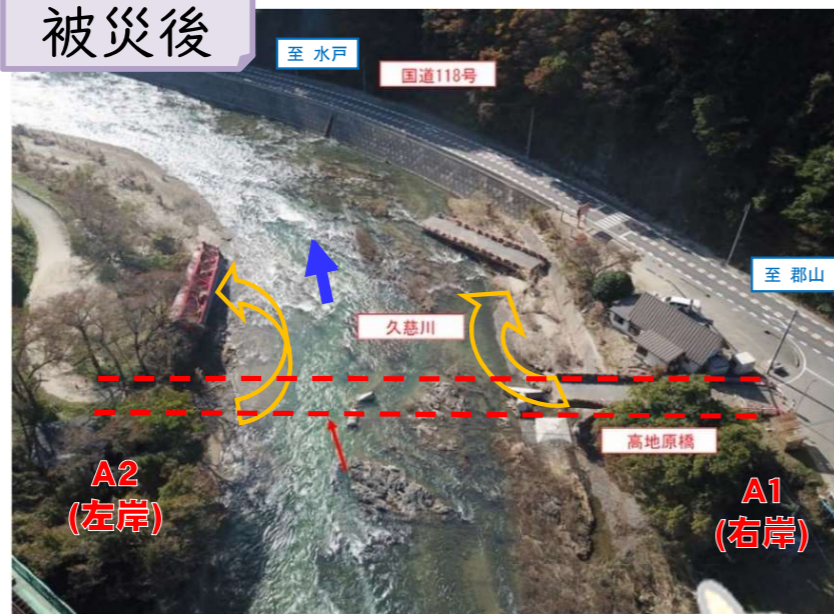
## 被災後

令和元年10月13日  
久慈川の増水で橋が流出  
(孤立集落が発生)-11世帯30名  
令和元年11月3日<短期対策>  
仮仮道完成(孤立集落の解消)  
令和元年11月8日  
福島県知事への矢祭町長要望  
(現地にて)  
令和元年11月12日  
仮橋工事着手(県で技術的支援)  
令和2年1月29日<中期対策>  
大雨による仮仮橋流出  
(孤立集落の再発生)  
令和2年1月31日  
仮橋の徒歩による通行可  
(孤立集落の再解消)  
令和2年2月2日  
仮橋の完成

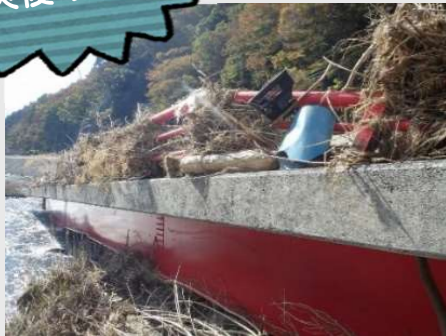
【上部工 第2径間】桁変形

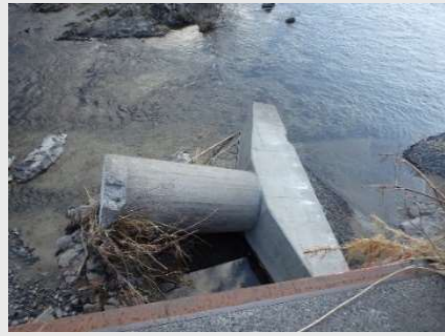
【P1橋脚】柱倒壊

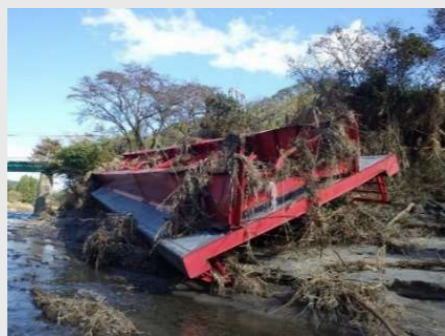
【上部工 第3径間】桁変形

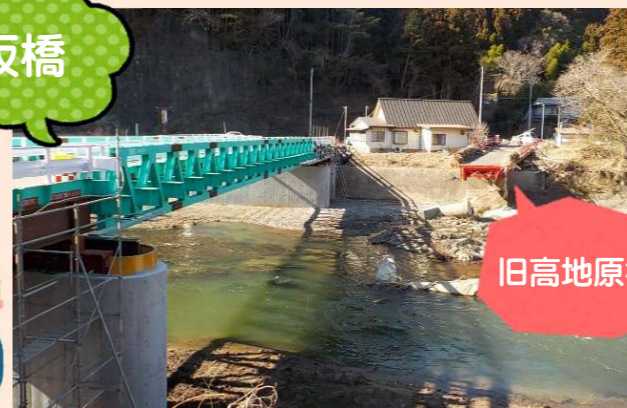
## 仮橋

現在、被災した橋の下流側に仮橋を設置して、復旧工事を行っております。新橋は、仮橋に影響しない、被災した橋梁と同じ位置に設置します。特徴は、以下の二つになります。

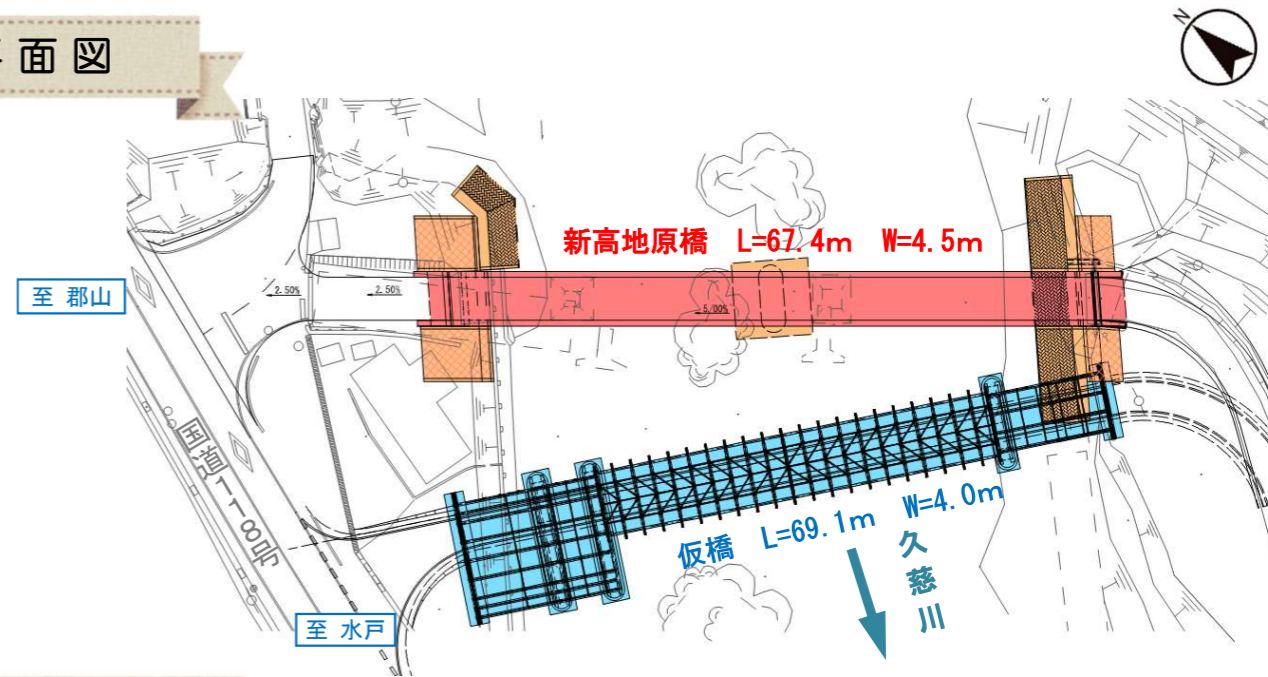
### 平面図

橋長：67.4m  
構造：鋼2径間連続鉄桁  
幅員：4.5m(車線3.5m+路肩0.5m×2)

- ①同程度の水害が発生しても被災しない橋  
(被災した橋梁より約1.5m笠上げした高さに設置)
- ②大きな地震の後でも安心して通行できる橋  
(耐震性能を有した橋)
