福島第一原子力発電所 HICスラリー移替え作業における ダスト濃度上昇について

＜ 参 考 資 料 ＞
2 0 2 1 年 8 月 3 1 日
東京電力ホールディングス株式会社
福島第一廃炉推進カンパニー

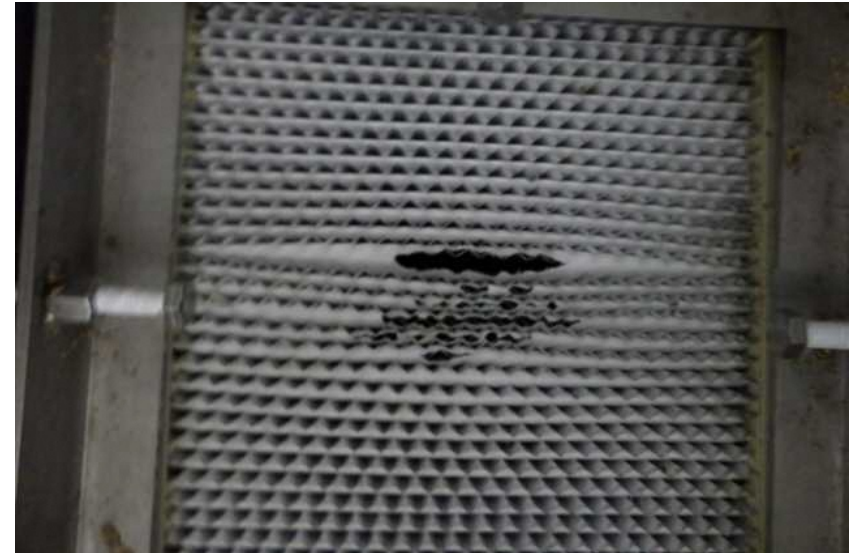
(参考) HICのスラリー移替え装置の概要

高性能フィルタ

- 汚染水の浄化処理の過程で発生した炭酸塩スラリーを収容している高性能容器(以下、HIC)のうち、低線量のHIC(2基)の移替えについて、本年8月5日から順次、安全を最優先に、慎重に作業を進めています。
- 8月24日に、増設多核種除去設備(以下、ALPS)建屋内でスラリー移替え作業を実施していたところ、移替え先のHICに設置したスラリー移替装置(SEDS)の排気ライン出口において、作業用に設置した連続ダストモニタのダスト濃度高警報※¹が発生したことから作業を一時中断しています。
- その後、ダスト濃度の警報が発生した原因調査として、8月30日に排気ライン出口の高性能フィルタを点検したところ、当該フィルタに損傷があることを確認しました。
- ダスト濃度の警報発生の原因については、当該フィルタ損傷によるものと推定していますが、増設ALPS建屋周辺の連続ダストモニタ指示値に有意な変動がないこと、また、当該作業においては適切な装備を着用しており、作業員に身体汚染のないことを確認しています。
- 当該フィルタが損傷した原因や、その他のフィルタの状況※²については、今後調査を実施してまいります。
- また、これまでのところ、既設ALPS及び増設ALPS建屋周辺及び、敷地境界の連続ダストモニタに有意な変動はなく、周辺環境への影響は確認されておりません。

※² 高性能フィルタについては、既設ALPSと増設ALPS合わせて、全25箇所あります。
このうち、スラリー移替え作業で確認された1箇所のほか、
8月31日に2箇所の高性能フィルタを点検し、いずれも損傷があることを確認しました。

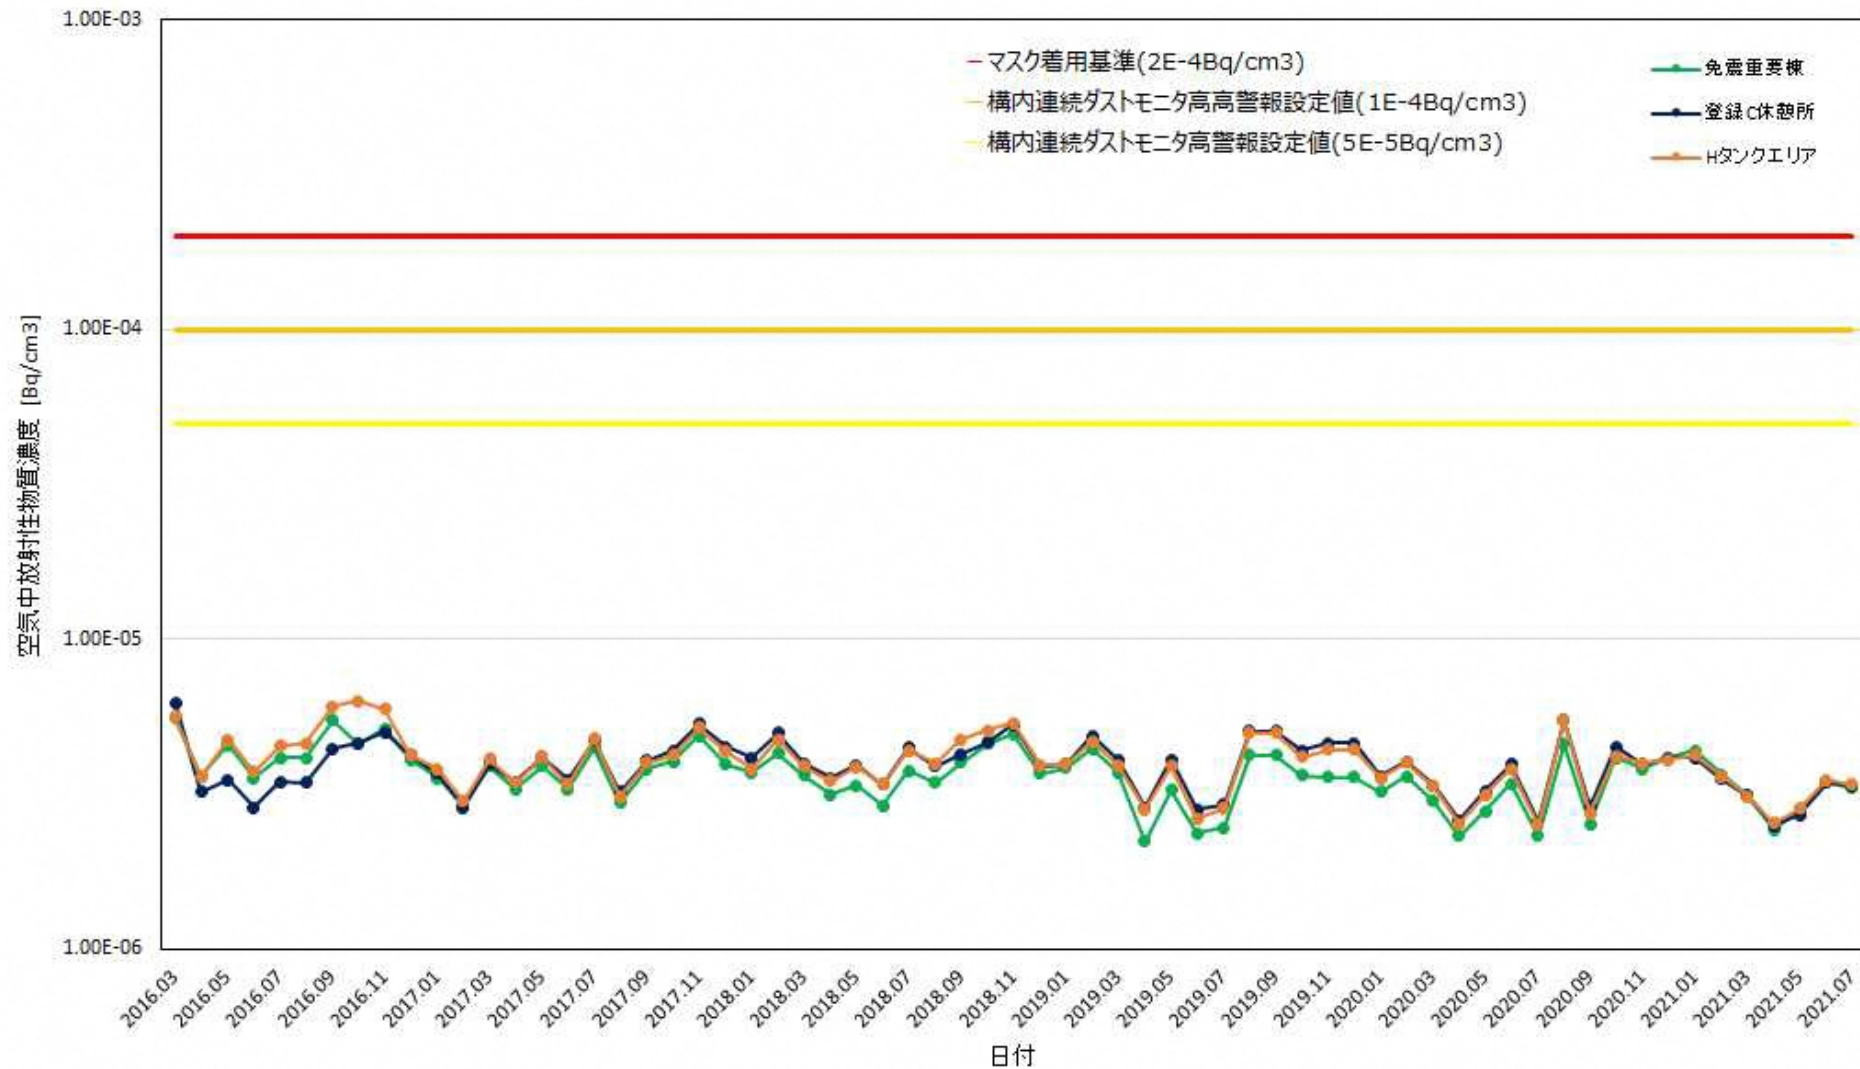
構内連続ダストモニタの推移 (月平均)

多核種除去設備建屋近傍の構内連続ダストモニタの推移を示す
