福島第一原子力発電所現地確認報告書

- 1 確認日
令和3年8月30日（月）
- 2 確認箇所
1号機原子炉建屋周辺
- 3 確認項目
1号機原子炉建屋大型カバー設置に係る準備工事の状況

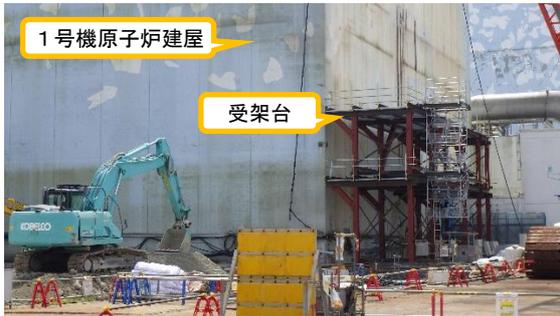
- ・現場確認時、アンカー削孔装置の受架台が既に1号機原子炉建屋西面に設置されていた。（写真1）
- ・東京電力によると、8月27日（金）に構外ヤードで事前に組み立てたアンカー削孔装置の受架台を運搬車両で構外ヤードから1号機周辺ヤードまで運搬し、その後、大型クレーンで原子炉建屋西面に設置したとのことである。

(写真1-1)
アンカー削孔装置の受架台設置状況
(北西側から撮影)

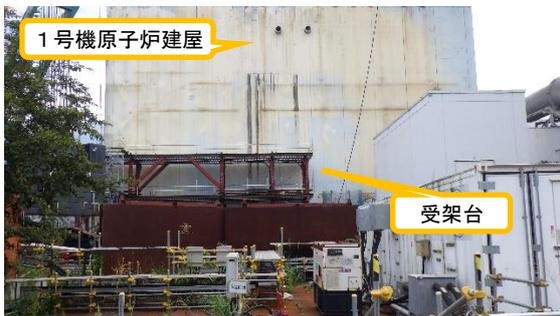
(写真1-2)
アンカー削孔装置の受架台設置状況
(西側から撮影)
