## 福島第一原子力発電所現地確認報告書

- 1 確認日  
令和3年9月2日（木）
- 2 確認箇所  
敷地西側の大熊通り及び物揚場付近
- 3 確認項目  
D排水路新設工事の状況

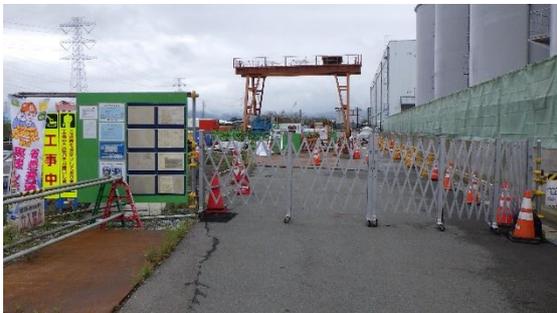
(写真1)  
両発進立坑の工事現場の状況  
(東側から撮影)

前回の現地確認（[令和3年5月14日](#)）では、上流及び下流両方向にトンネルを掘り進めるための両発進立坑の掘削工事が開始されていたことから、その後の状況を確認した。（図1）（写真1）

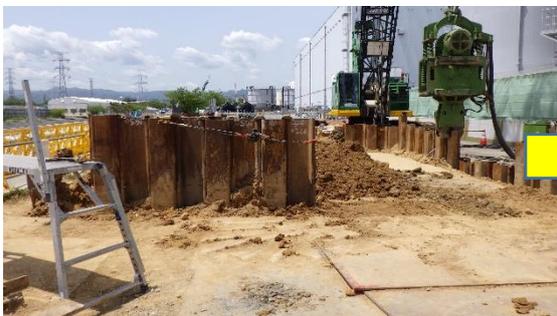
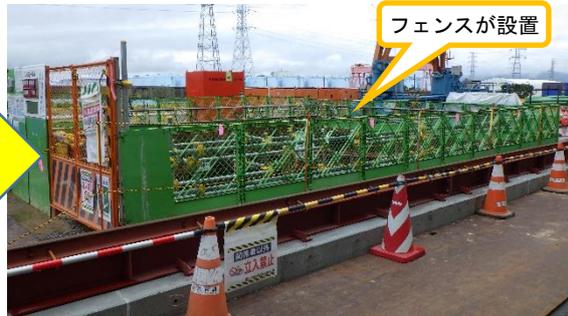
(写真2-1)  
両発進立坑の状況  
(令和3年5月14日撮影)

- ・両発進立坑の掘削は完了していた。底部にはトンネルを掘削するための推進機が搬入され、また、トンネルに管を押し込むためのジャッキが据え付けられていた。（写真2）
- ・物揚場近くの下流側到達立坑予定地には、前回コンクリート殻が仮置きされていたが、今回は撤去されていた。（写真3）
- ・上流側となる敷地西側の既設到達立坑付近では、前回地下の支障物撤去が行われていたが、今回は埋め戻され敷鉄板が敷かれていた。（写真4）
- ・東京電力によれば、来年度の台風シーズン前までを目標に1～4号機建屋周辺の浸水リスク解消を目指すとしている。

(写真2-2)  
同左  
(令和3年9月2日撮影)

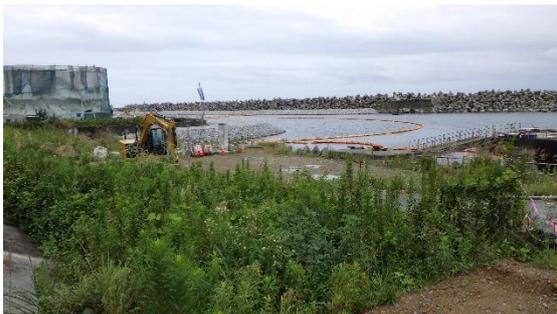
(写真 3)  
下流側の到達立坑予定地の状況  
(コンクリート殻は撤去されていた。)
