福島第一原子力発電所 汚染水問題に対する予防的・重層的な追加対策

平成26年2月20日
東京電力株式会社

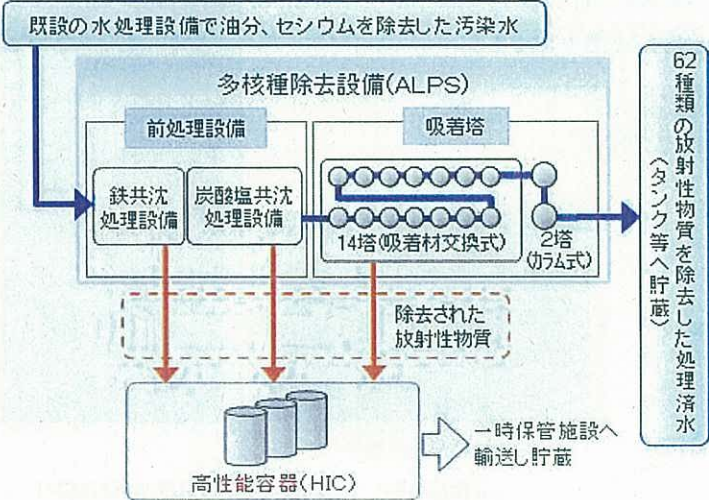
【多核種除去設備(ALPS)の概要】

- ◇既存の多核種除去設備(ALPS)と同等の、多核種除去設備を増設し、汚染水浄化を加速する。
- ◇既設の水処理設備で油分、セシウムを除去した汚染水を、多核種除去設備にて浄化することによりトリチウムを除く62種類の放射性物質を除去する。

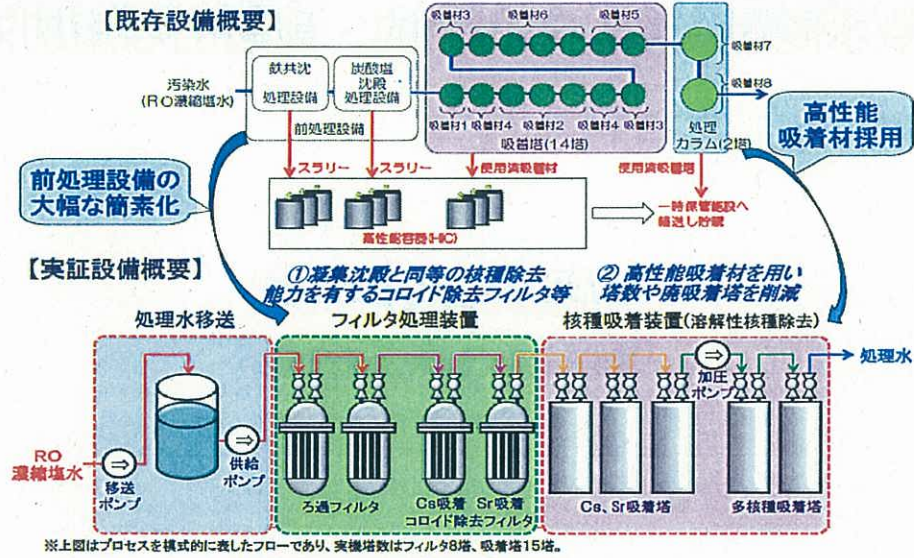
高性能多核種除去設備のコンセプトデザイン

- ・前処理設備の簡素化による廃棄物発生量の低減、動的機器削減による設備信頼性向上
- ・新たなフィルタ、吸着材の採用による核種除去性能の向上
- ・耐食性を考慮した材料選定

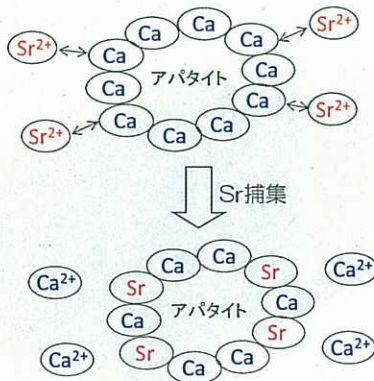
図 アパタイトによるSr捕集の原理

- ・Srの捕集材はアパタイトを使用。捕集原理はアパタイト中のCaと地下水中のSrのイオン交換。
- ・アパタイトは難溶性の鉱物で天然中では動物の骨や歯を構成する物質の1つ。

【イオン交換イメージ】

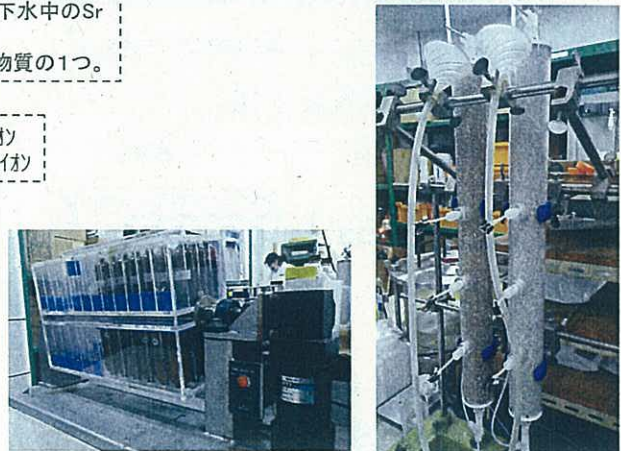
図 室内試験

- ◇捕集技術の確認・検証は、室内試験と現地試験により実施。(試験では非放射性的のSrを使用)
- ◇室内試験は、アパタイトの捕集効果(攪拌試験)と改良材(アパタイト+砕石)の捕集効果(通水模擬試験)を確認。

(回転振とう装置)

【攪拌試験】

【通水模擬試験】

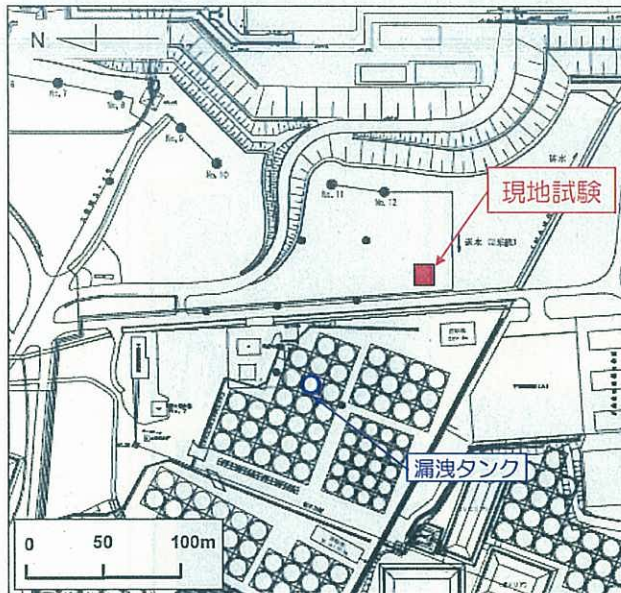
図 現地試験の実施位置

- ◇現地試験は、実機モデルによる実証試験を行う。施工性・品質確認と捕集効果確認を2月～5月で実施。
- ◇実機の対策工としての実施判断は、施工性・品質確認の結果により判断。

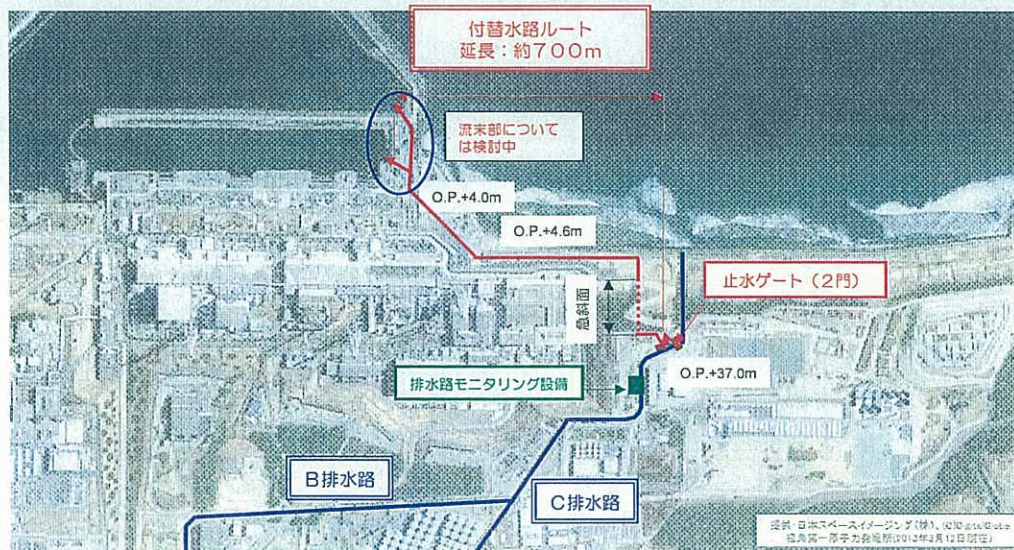
【側溝ルート変更概略図】

◇構内排水路の排水先を外洋から港湾内に切り替えられるルートを設置(止水ゲートを設けルートを変更)し、タンク漏えい事象発生時等に汚染水が構内排水路を経由して外洋へ流出することを防止する。

◇タンクからの漏えいが発生した場合、海への流出経路となる排水路において放射能を検知するための連続監視用モニタを平成25年12月に設置し試験・調整中。平成26年4月から運用開始予定。

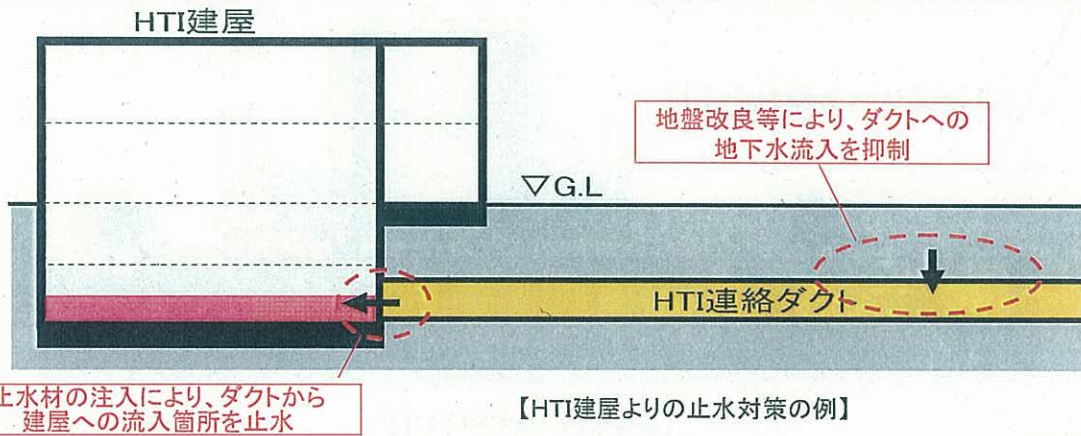
- ◇HTI連絡ダクトエキスパンションジョイント部(継ぎ手部)に地盤改良により地下水の流入抑制を行い、HTI建屋内より界面に止水材を注入し、建屋内への地下水流入及び建屋内滞留水の建屋外流出を抑制する。
- ◇HTI連絡ダクト内の地下水を移送後、グラウトを充填し閉塞する。
- ◇1号機タービン建屋のコントロールケーブルダクトへの取り付け用立て坑を掘削し、ダクト内へ仮堰の設置を行い地下水を水中ポンプにて移送しドライアップ後、建屋との接続箇所止水対策を実施する。
- ◇コントロールケーブルダクトにコンクリート堰を設置し閉塞する。

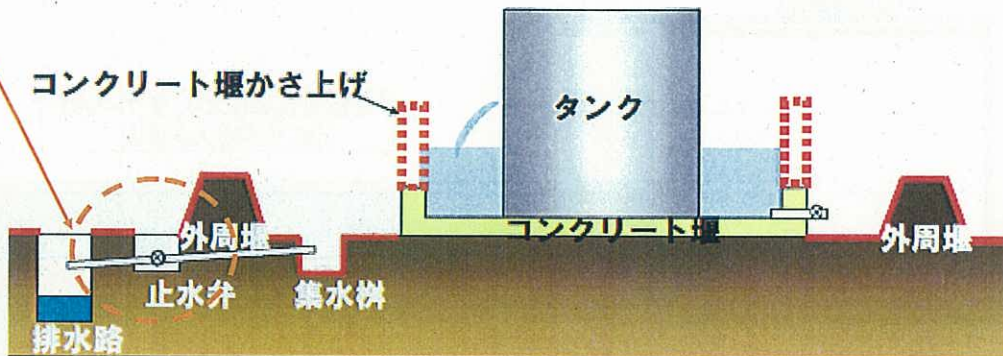
【対策案の一例(イメージ)】

止水弁の電動弁化等により、竜巻発生時に速やかに当該止水弁を閉にすることで漏えいが発生した場合に汚染水を外周堰内留める等の対策を実施
