福島第一原子力発電所現地確認報告書

- (1) 3号機原子炉建屋の地震計増設状況
- (2) 物揚場排水路の簡易放射線検知器指示値上昇事象

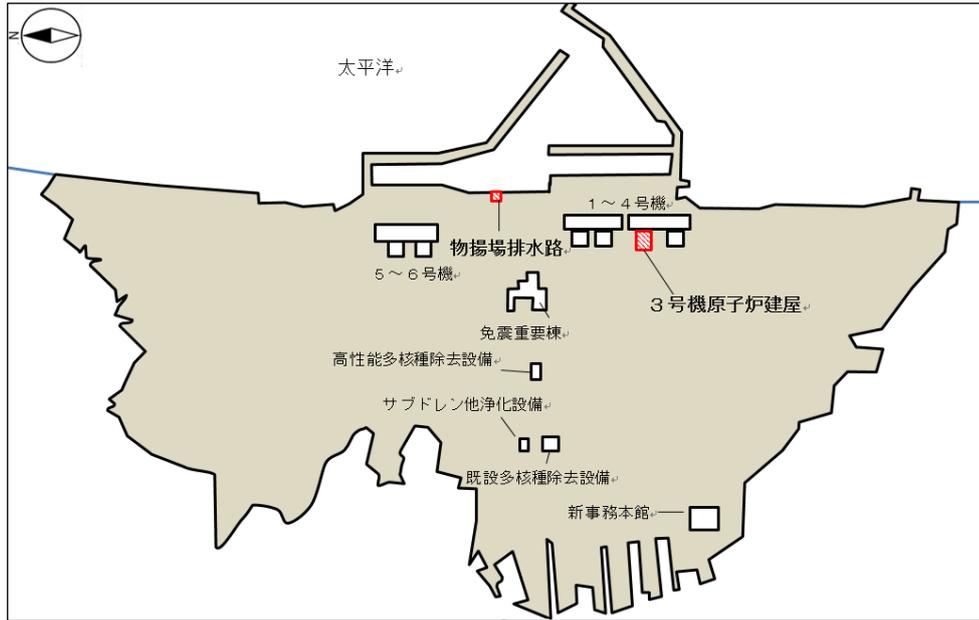
(図1) 福島第一原子力発電所構内概略図

東京電力では、3号機原子炉建屋の経年変化の傾向把握等を目的として、1階及び5階オペレーティングフロアにそれぞれ地震計1台を設置して遠隔にて観測を行っている。このうち5階オペレーティングフロアの地震計については、令和3年7月27日に発生した地震データが受信できず、その後の調査で地震計にデータが取得されていないことが確認された。このことから東京電力では地震計の多重化を図るため、それぞれの地震計の近くに新たに地震計を増設したことから状況を確認した。（図1）

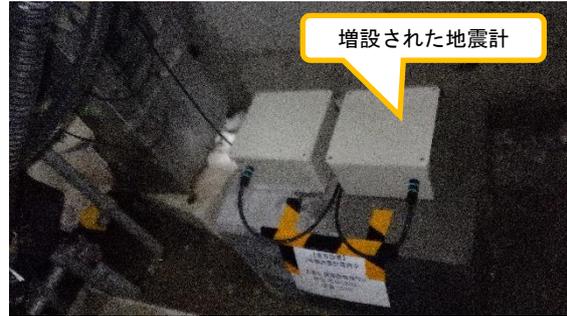
(写真1-2)
今回の状況
(令和3年10月5日撮影)

- ・1階の地震計については、コンクリート基礎上に新たに1台が増設されていた。（写真1）
- ・東京電力によれば、データが取得できなかった原因の究明を継続するとともに、5階オペレーティングフロアの地震計についても1階と同様に、地震計を増設して8月30日から運用を開始したとのことである。

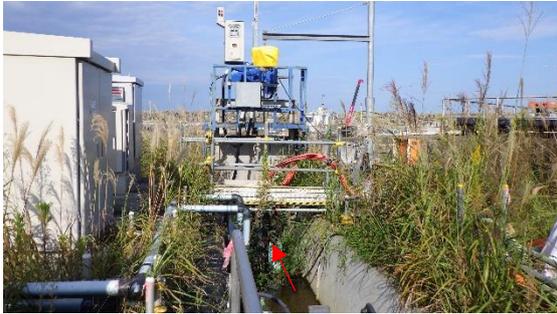
(写真 2 - 1)
物揚場排水路の状況

本日、午前10時8分に物揚場排水路に設置されている簡易放射線検知器(以下、「PSFモニタ」という。)において、排水路の清掃作業に起因すると推定される一時的な指示値の上昇が発生したことから、状況を確認した。

- ・新事務本館の端末からPSFモニタ及び弁別型PSFモニタの指示値の推移を確認したところ、ガンマ線核種の放射能濃度に一時的な上昇が見られたものの、ベータ線核種の放射能濃度に上昇は見られなかった。
- ・現場確認時(14時頃)、作業は行われていなかったが、付近には排水路清掃用資材が仮置きされていた。また、確認した範囲で排水路の水に濁り等は見られなかった。(写真2)
