# 補足資料 (データ集)

東京電力ホールディングス株式会社

# 福島第一原子力発電所の廃止措置に向けた目標工程

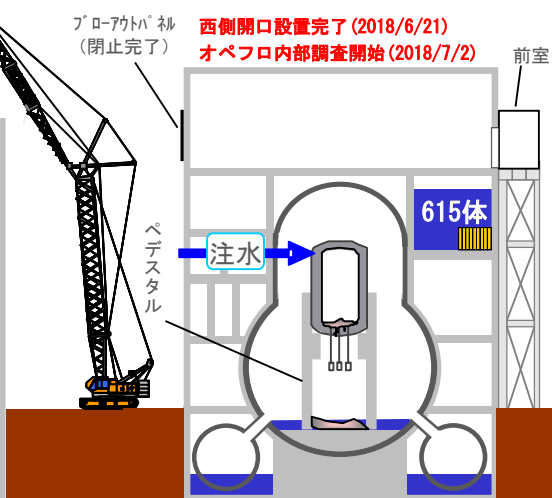
## 2号機

西側開口設置完了 (2018/6/21)  
オペフロ内部調査開始 (2018/7/2)

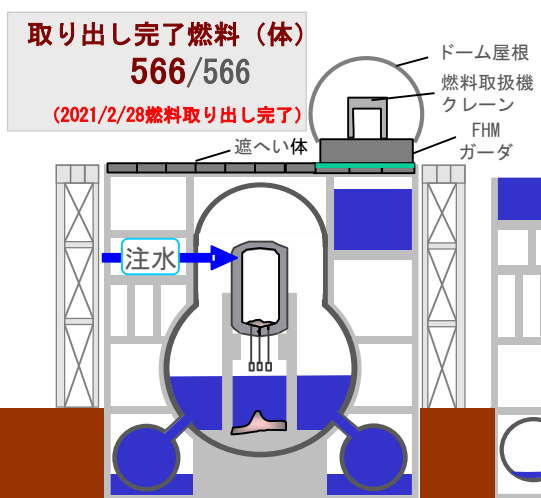
## 3号機

取り出し完了燃料 (体)  
566/566  
(2021/2/28燃料取り出し完了)

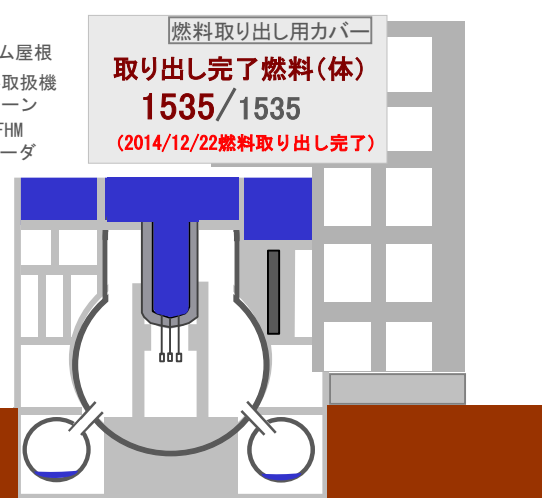
## 4号機

燃料取り出し用カバー  
取り出し完了燃料 (体)  
1535/1535  
(2014/12/22燃料取り出し完了)

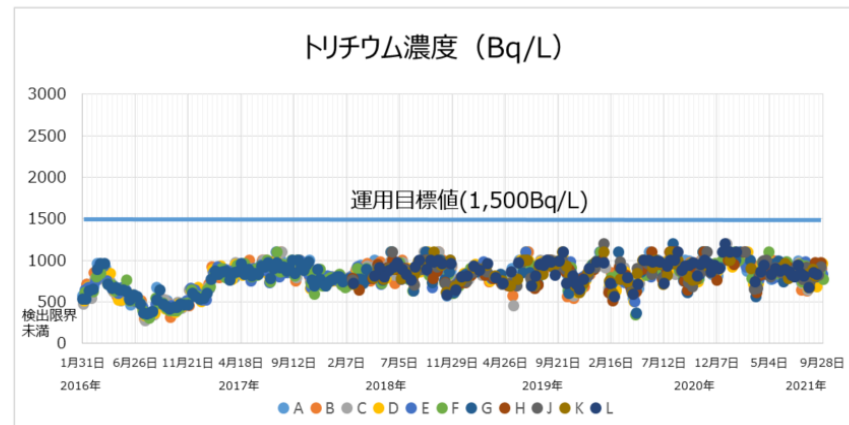
## 一時貯水タンクの分析結果（当社分析値）

- 一時貯水タンクに貯留しているサブドレン・地下水ドレンの分析結果で、セシウム134、セシウム137、全ベータ（ストロンチウム等）、トリチウムが運用目標値を下回っていること、その他ガンマ核種が検出されていないことを確認。

- 同じサンプルを第三者機関にて分析を行い、運用目標値を下回っていることを確認した上で、2015年9月14日から2021年9月30日までに合計 **1,671回**、**1,171,625m<sup>3</sup>**を排水。
- 引き続き、分析結果が運用目標値を下回っていることを確認した上で排水する運用を徹底。

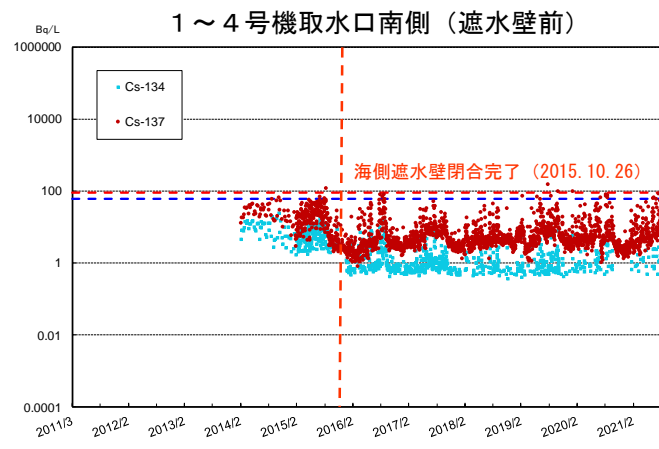
- 震災直後からは、発電所海域周辺の放射性セシウム濃度は、100万分の1程度まで低減しています。

- 震災前（2010年度）のセシウム137の値は、0.002ベクレル/L以下で推移していました。
