# 地すべり面が露頭した全国的にも類をみない 大規模地すべり災害に挑む！

2011年4月11日に福島県いわき市の内陸部において、活断層の活動を誘因とした最大震度6弱(M7)の直下型地震(3月11日の余震)が発生した。この地震により重要港湾小名浜港と福島県中通り地方の物流拠点を連携する幹線道路で大規模な地すべり災害が発生し通行止めとなった。

本報は、物流ルートの回復と津波被災を受けた沿岸部の早期復旧工事に寄与するため、余震が続く中、作業員の安全確保を第一としながら短期間(工期短縮率約70%)で完成させた応急工事(仮道工)と、大規模な車線切替工事(4段階に分けて施工)や、工事に伴い発生する約19万<sup>3</sup>の残土を小名浜港へ運搬するなどの難工事となった本復旧工事について紹介する。

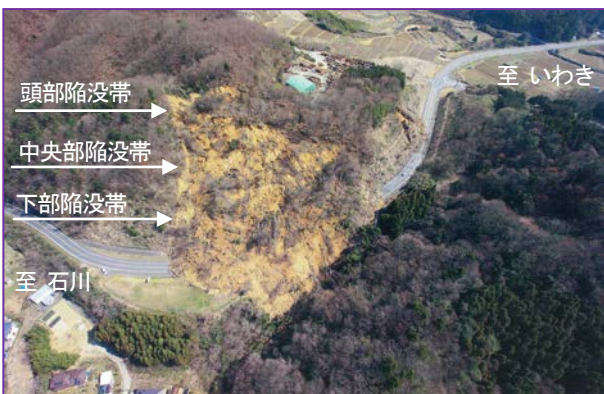
写真-1 被災状況

東日本大震災の発生からちょうど1ヶ月が経過した4月11日(午後5時16分)、内陸の活断層(井戸沢断層、湯の岳断層)の活動を誘因とした最大震度6弱(M7)の直下型地震がいわき市内を襲った。この地震により県道いわき石川線で大規模地すべり災害が発生し通行止めとなり、翌12日にも最大震度6弱(M7)の地震が発生し、被害を拡大させた。(写真-1、図-2)

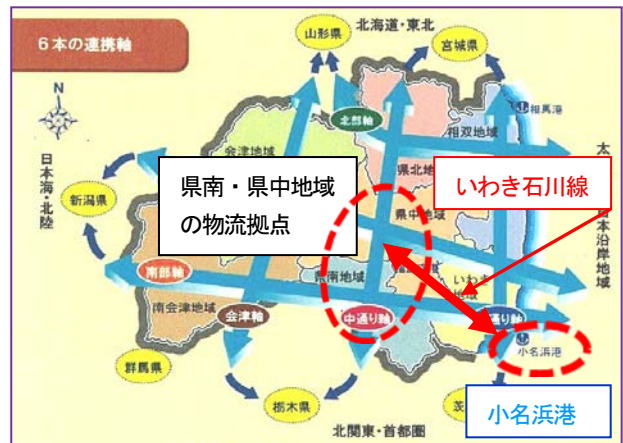
図-1 福島県全体図

県道いわき石川線は、「ふくしま道づくりプラン」の中で、「県全体(生活圏相互)で計画的に推進する地域連携道路」に位置づけられており、重要港湾小名浜港と県中・県南地域の物流拠点を連携する日交通量約9千台の幹線道路であると共に、市内外の方々の通勤・通学・通院のために欠かせない生活道路でもある。(図-1)

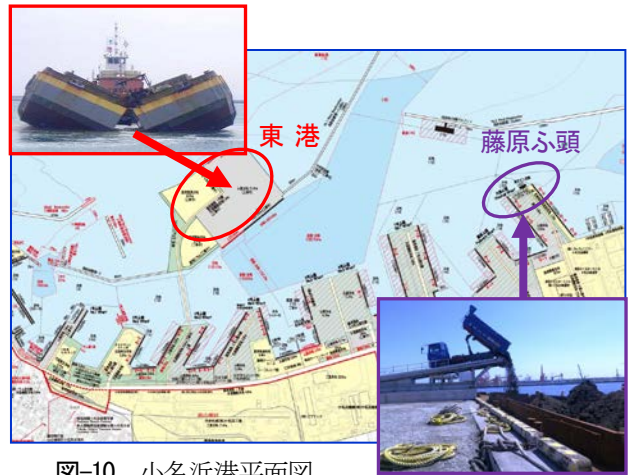
図-10 小名浜港平面図

- ①小名浜港へ残土を運搬するためのダンプトラックを約50台確保し、1日当たりの延べ運搬台数は最大300台となったため、運搬車両の待機時間を減らす場内ルート計画を策定した。また、ドライバーへの安全教育及び運搬路周辺の住民への事前説明を徹底するとともに、往復のルートを変えることで運搬車両の分散化を図った結果、苦情件数はゼロだった。(写真-15)  
小名浜港へ運搬した残土は、一旦、藤原ふ頭背面のヤードに仮置いた後に土運搬船に積み込んで東港の埋め立て土として有効利用を図った。(図-10、写真-13)
- ②現場内に伸縮計及び緊急地震速報で作動するサイレンを設置し、作業員の安全対策に努めた。(写真-14)
- ③過積載防止の取り組みとして、積込み機械のバケット回数管理に加え、工事現場の出口にトラックスケールを設置し、過積載防止に万全を期した。(写真-16)
- ④仮道工は4段階に分けて施工したが、各段階において計画安全率を満足させなければならないため、縦断勾配や平面曲線に制約があったが、各種安全施設の配置等を工夫した結果、交通事故の発生件数はゼロだった。
- ⑤「いわき石川線大規模地すべり災害復旧最新情報」を毎月末に県のホームページに掲載し、工事の進捗状況や施工者の苦労話などを紹介した。(写真-17)
