## 福島第一原子力発電所現地確認報告書

### 2 確認箇所

- ・瓦礫類一時保管エリアm（1・2号機開閉所西側）及びn（固体廃棄物貯蔵庫第1棟、第2棟周辺）

瓦礫類一時保管エリアm及びnにおける瓦礫類の保管状況

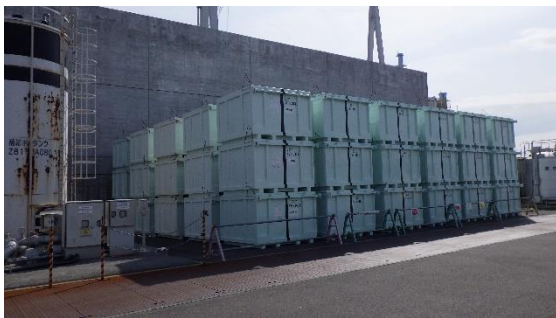
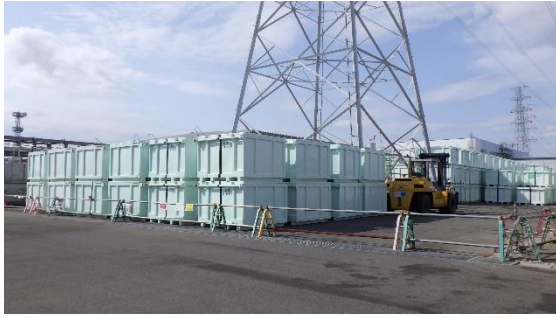
- ・一時保管エリアmは1・2号機開閉所西側にあり、東西の2つのエリアからなり、コンテナが東側エリアでは3段積み、西側エリアでは2～3段積みで整然と保管されていた。（写真1）
- ・両エリアの入口は単管バリケードとロープで区画されており、一時保管エリアの標識、立入制限を示す標識及び空間線量率の測定結果が掲示されていた。（写真2）
- ・保管されているコンテナは新しいコンテナであり、確認した範囲では、コンテナの腐食や内容物の漏えいは認められなかった。（写真3）

(写真1-1)  
一時保管エリアm東側の概観  
(北西側から撮影)

(写真1-2)  
一時保管エリアm西側の概観  
(北東側から撮影)

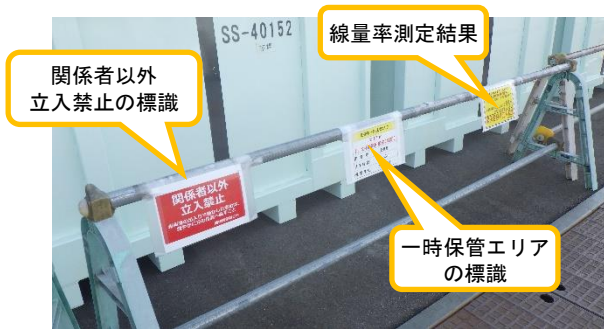
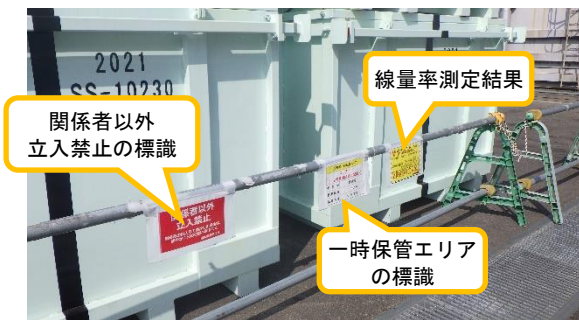
(写真2-1)  
一時保管エリアm東側の標識掲示の状況 (西側から撮影)

(写真2-1)  
一時保管エリアm西側の標識掲示の状況 (東側から撮影)

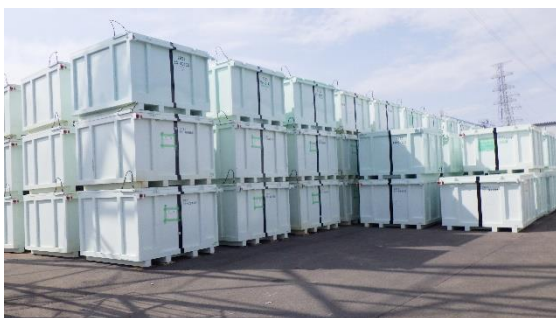
(写真3)  
一時保管エリアmにおけるコンテナ保管の状況  
(西側エリアを北東側から撮影)

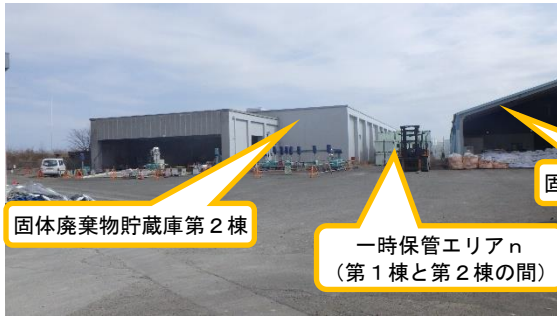
- ・一時保管エリアnは、固体廃棄物貯蔵庫第1棟と第2棟の周辺エリアであり、第1棟と第2棟の間のエリア、第1棟と第2棟の東側エリア及び第2棟の北側エリアの3つのエリアからなっている。（写真4）
- ・第1棟と第2棟の間のエリア及び第1棟と第2棟の東側エリアではコンテナが2～3段積みで保管されており、確認した範囲では、内容物の漏えい等は認められなかった。（写真5）

(写真4)  
一時保管エリア n の概観  
(西側から撮影)

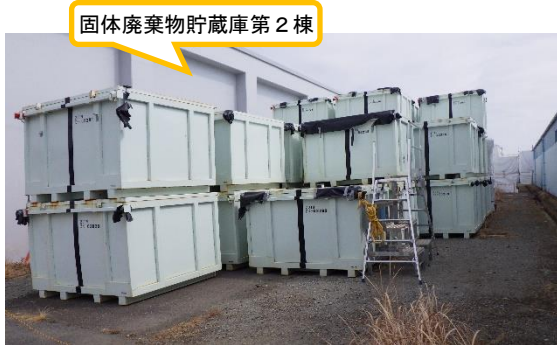
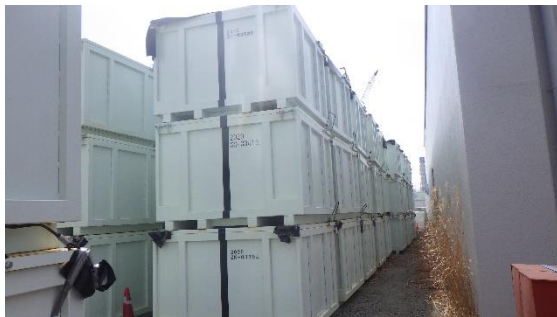
(写真5-1)  
一時保管エリア n の固体廃棄物貯蔵庫第1棟と第2棟の間におけるコンテナ保管状況  
(西側から撮影)

(写真5-2)  
一時保管エリア n の固体廃棄物貯蔵庫第1棟と第2棟の東側エリアにおけるコンテナ保管状況  
(北側から撮影)

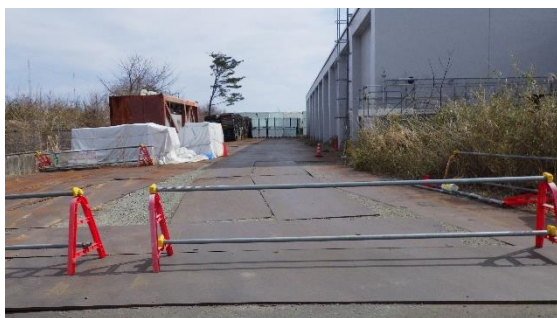
- ・第2棟北側エリアでは、前回確認時には保管されていたコンテナが移動されており、エリア内が整理されていた。（写真6）
- ・第1棟と第2棟の間のエリアの入口は、単管バリケードとロープで区画されており、一時保管エリアの標識、立入制限を示す標識及び空間線量率の測定結果が掲示されていた。（写真7）

(写真6)  
一時保管エリア n の固体廃棄物貯蔵庫第2棟の北側エリアにおけるコンテナ保管状況 (西側から撮影)
